Beoordeling van het Bomenbestand
op de bouwlocatie aan de
Pastoor Attendorenstraat en
Pastoor Prinetiusplantsoen in
Gemert

Rapportage
Definitief

21 oktober **2015**

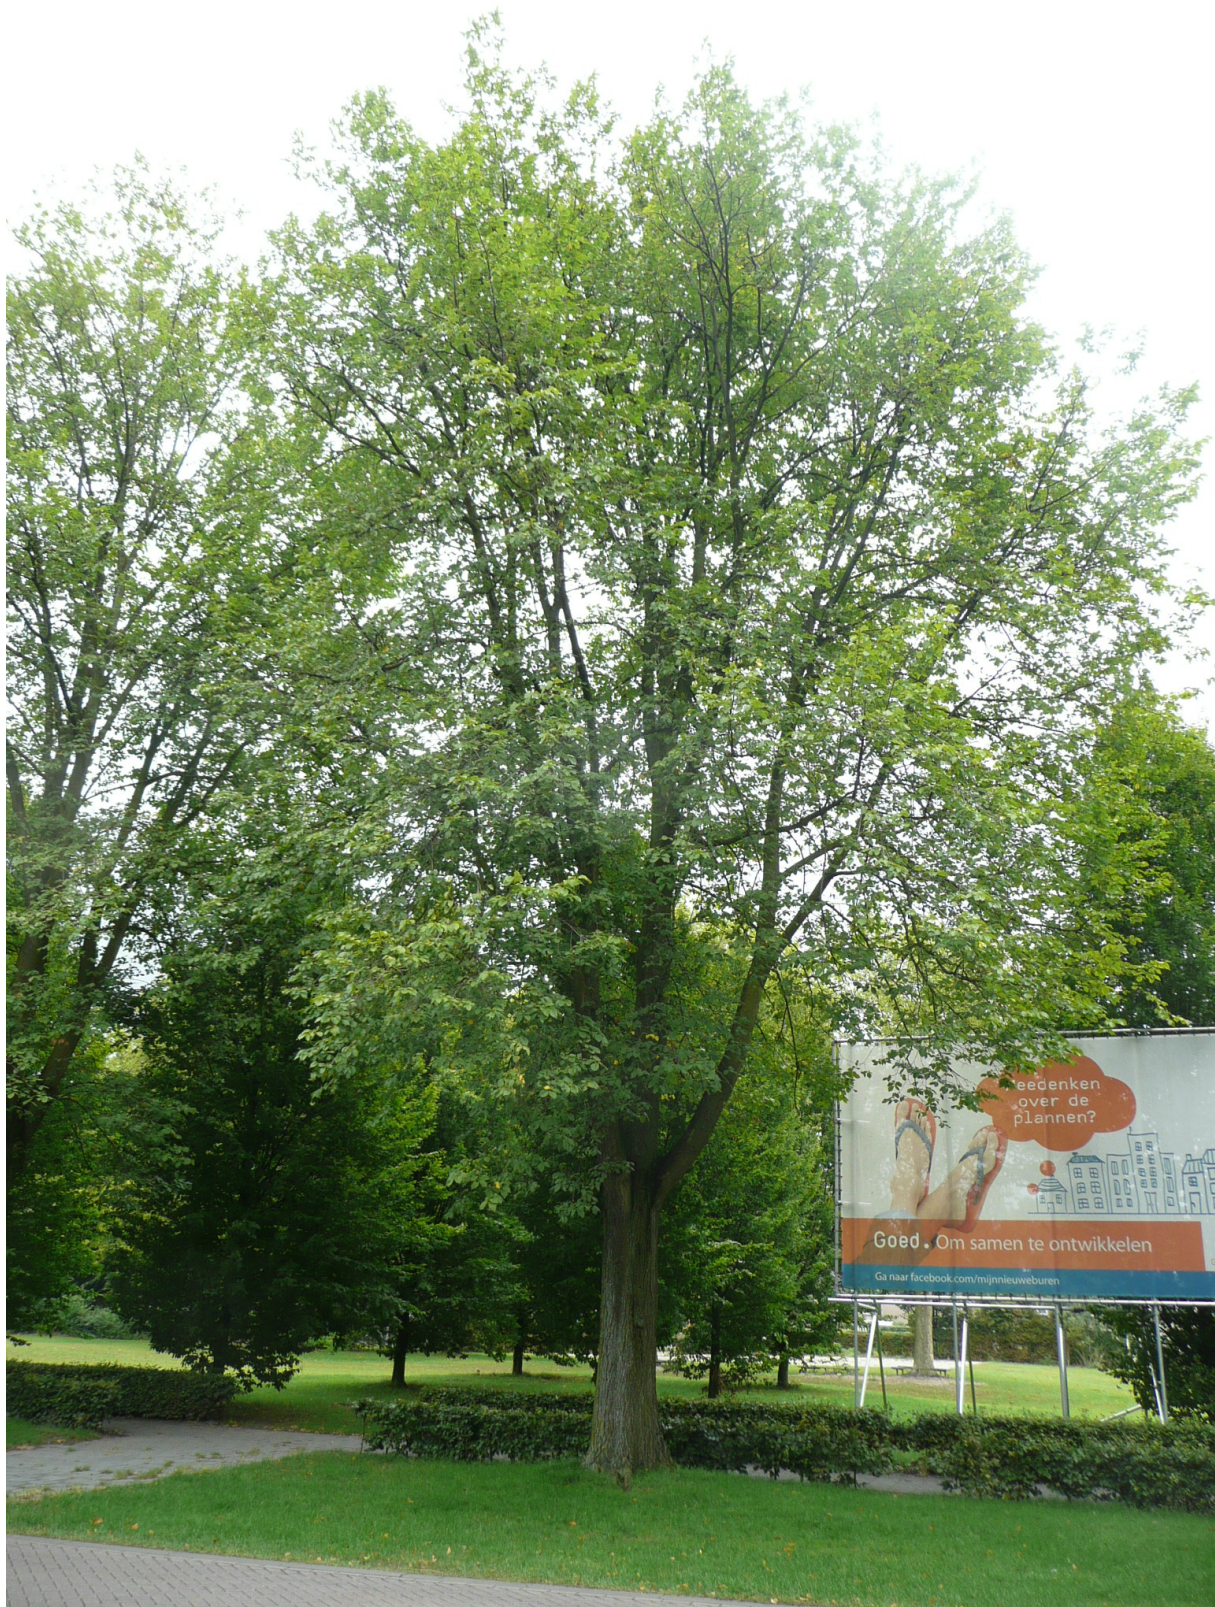
Laanbeplanting lepen in groenstrook langs Pastoor Attendorenstraat

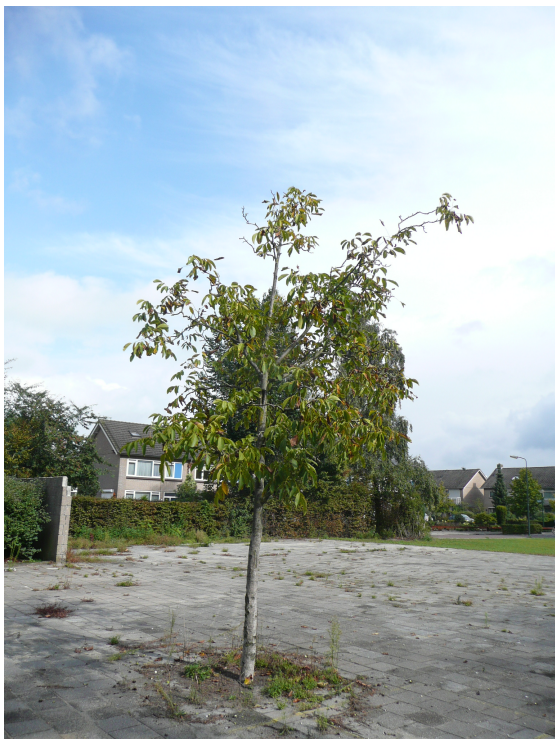
Walnoot (Juglans regia) op plein

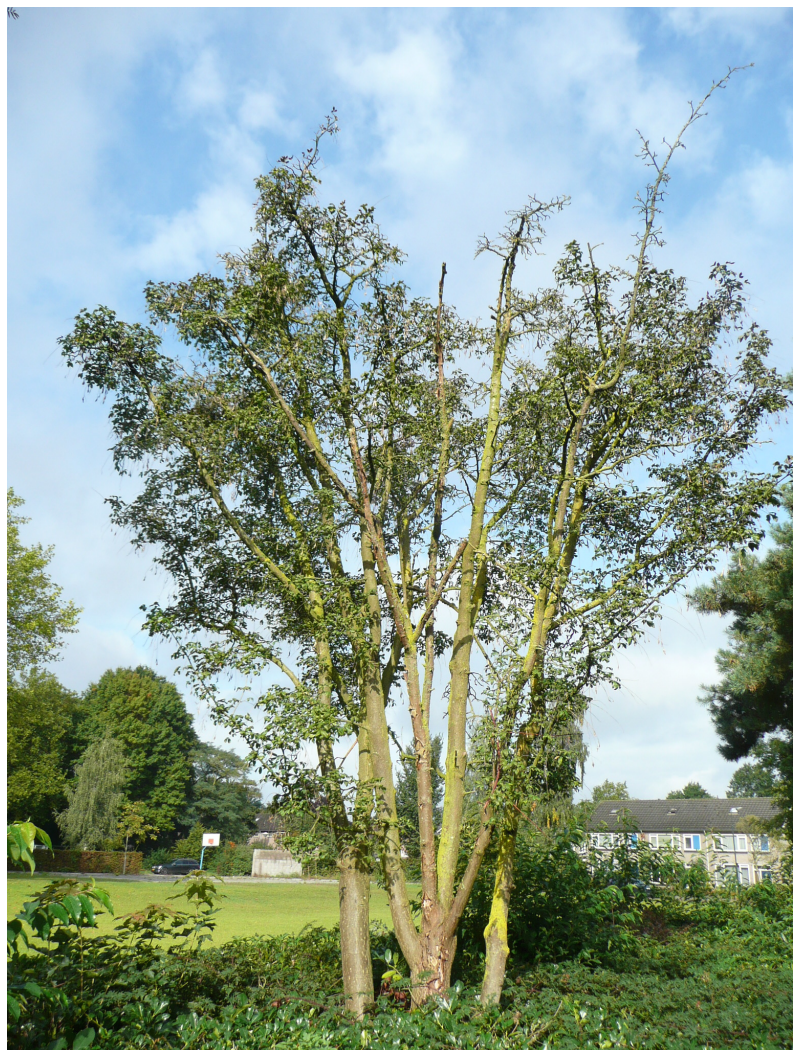
Gouden Regen (Laburnum x watereri 'Vossii') in haag

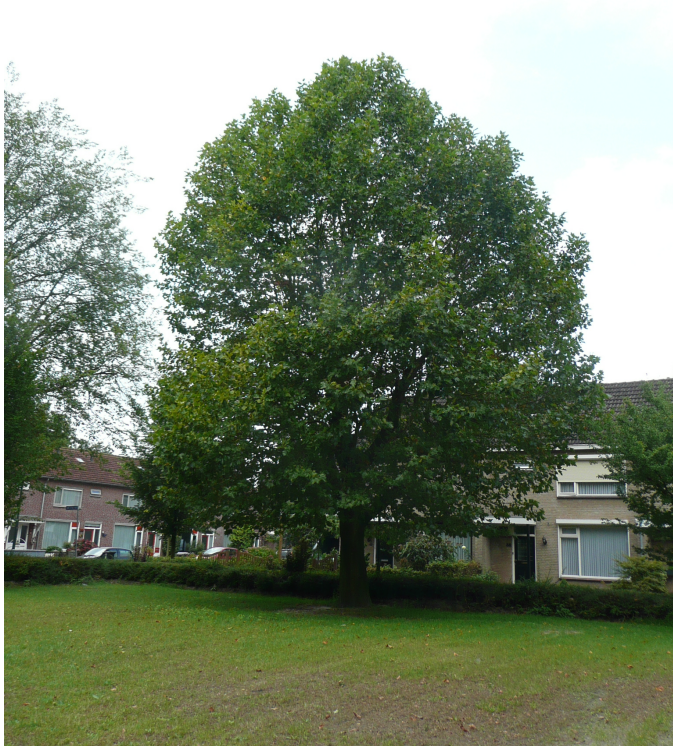
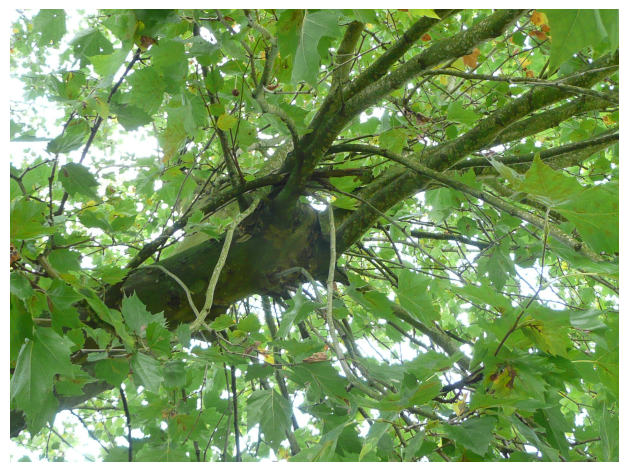
5. De grote Plataan, nummer 4 is enkele jaren geleden gekandelaberd. Dat wil zeggen dat de takken allemaal zwaar ingekort zijn. Als compensatie van het verlies aan bladkroon reageert de boom door veel nieuwe takken te ontwikkelen en dan met name op de wond-zone. Hierdoor is de verbinding tussen oude en nieuwe tak vaak beperkt tot zeer beperkt. Dit kan tot ernstige takbreuk lijden. De boom dient daarom weer terug gezet te worden op de oude takstompen om toekomstige schade door takbreuk te voorkomen.

De gekandelaberde Plataan
(boomnummer 4) met heel veel jonge
takken op de oude tak

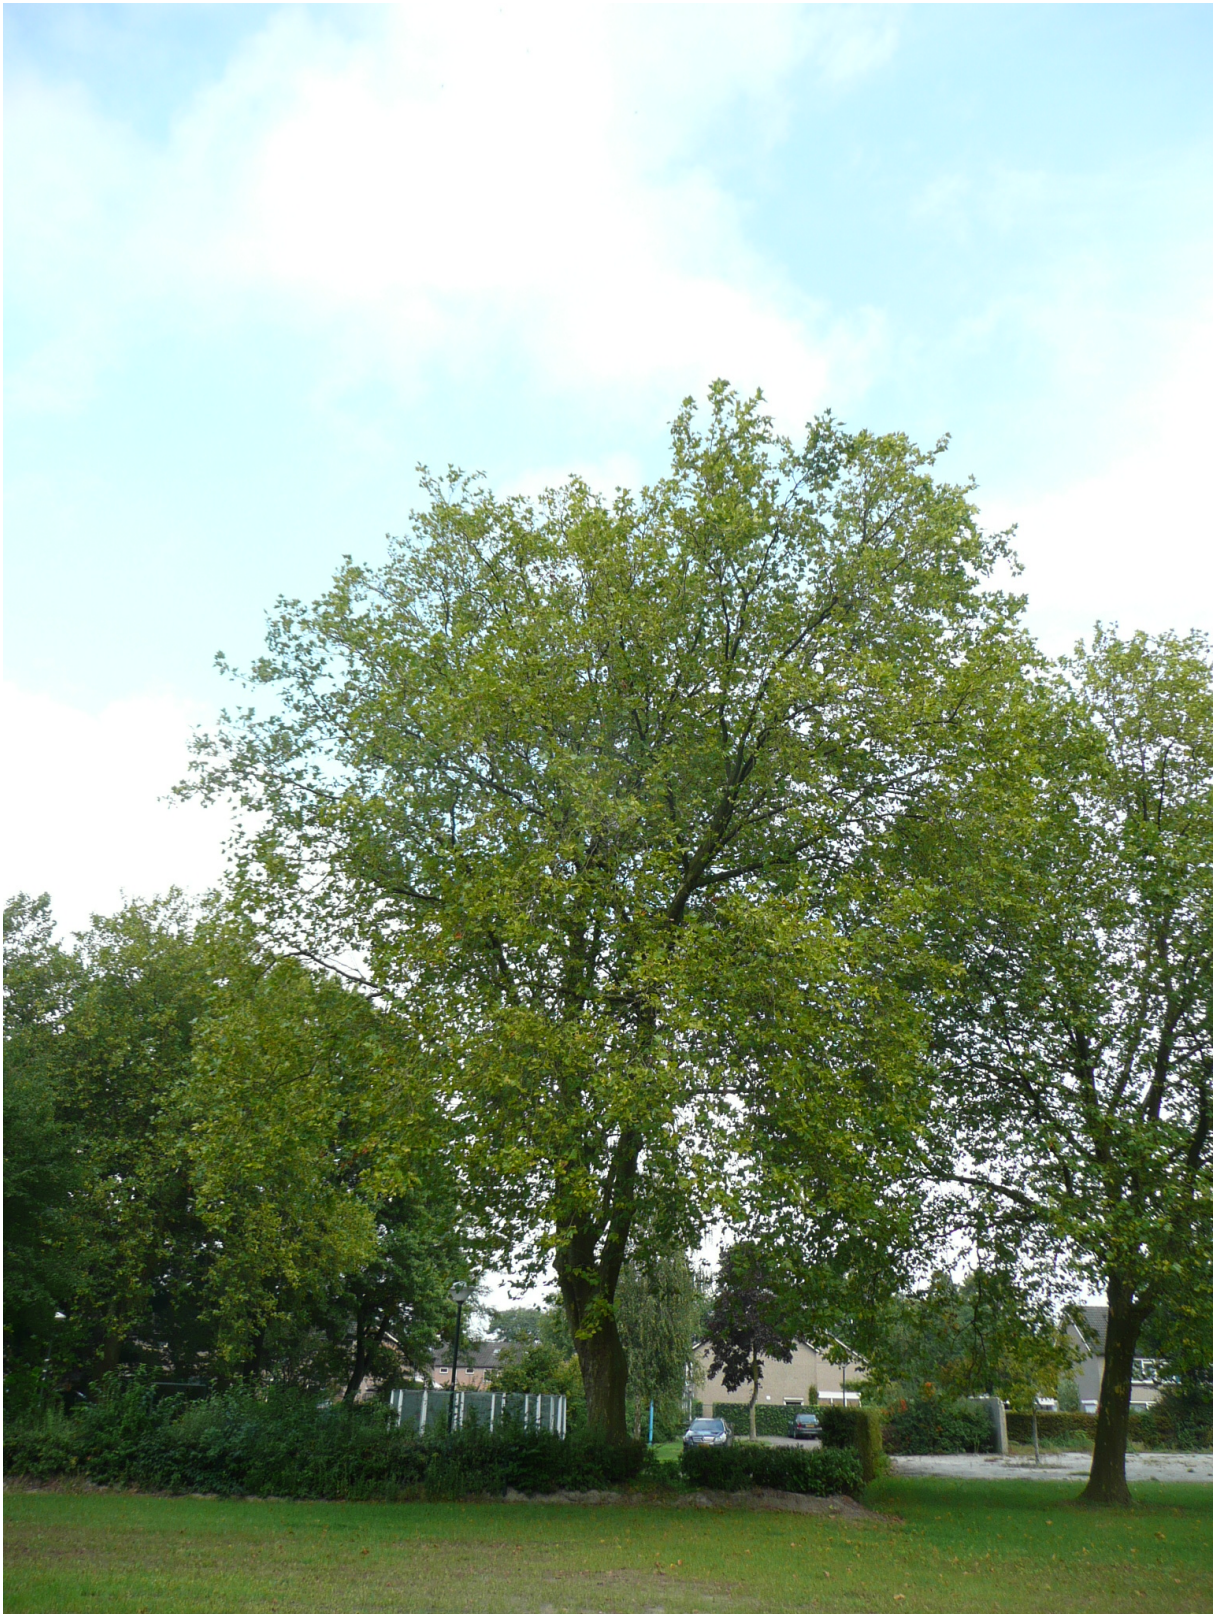
4. De grote Platanen (nummer 6,8 en 9) in het midden van de bouwlocatie zijn visueel in redelijk goede en gezonde staat. De boomkronen zijn wel scheef ontwikkeld. Een nader onderzoek naar het wortelgestel is daarom wenselijk, mede gezien daar er al twee bomen uit de rij weg zijn. De reden daarvan is bij ondergetekende niet bekend.

Scheve kroonontwikkeling Platanen

1. De bovenstaande conclusies mee te nemen in het stedenbouwkundig plan en de ruimtelijke inrichting van de omgeving.
2. Het nadere onderzoek naar de wortelpakketten van de 3 Platanen uit te voeren om met zekerheid te kunnen vaststellen dat de bomen veilig en duurzaam in het totaalplan een plaats verdienen.
3. Bij de uitvoering van eventuele rooi-werk en snoeiwerkzaamheden dit te laten uitvoeren door een gecertificeerd boomverzorgingsbedrijf en laten begeleiden door een deskundige onafhankelijke directievoerder.
4. De te handhaven bomen tijdens de bouwactiviteiten te beschermen door bouwhekken en andere beschermende activiteiten en hulpmiddelen.

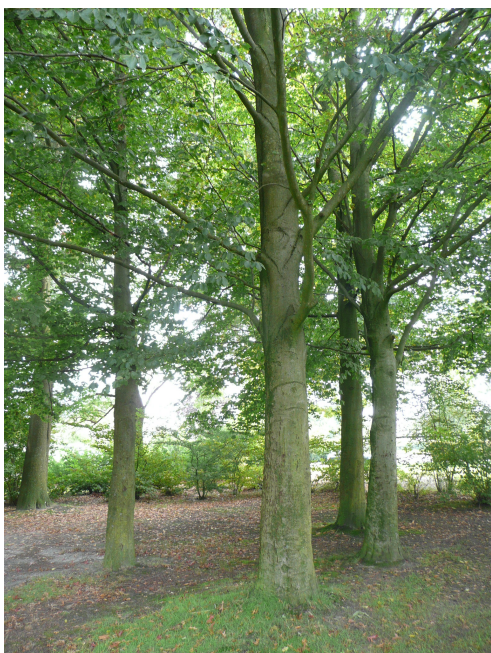
7. Er staan twee groepen beuken, de nummers 33 t/m 36 en de 4 bomen onder nummer 39 waarvan de kronen al in elkaar gegroeid zijn. Deze twee groepen zijn omringd door grotere bomen, twee Beuken, twee Moeraseden, een Platanen en een Hemelboom. Om tot een duurzaam bomenbestand te komen zullen er meerdere bomen verwijderd moeten worden zodat de blijvers goed en gezond hun functie de komende decennia kunnen vervullen.
8. Bij het bovenstaande dient rekening gehouden te worden dat bij handhaving van de 2 groepen beuken er veel aandacht moet zijn om zonnebrand op de stammen van de bomen te voorkomen.

De twee Beuken groepen binnen in het P. Prinetiusplantsoen
