Toelichting tweede aanvulling subsidieaanvraag

Object: Moestuinmuur – Kasteel Gemert
Adres: Bij: Ridderplein 15
Postcode en Plaats: 5421 CW Gemert

BOUWTECHNISCHE OPNAME (Ommuurde moestuin)

KASTEEL GEMERT te Gemert

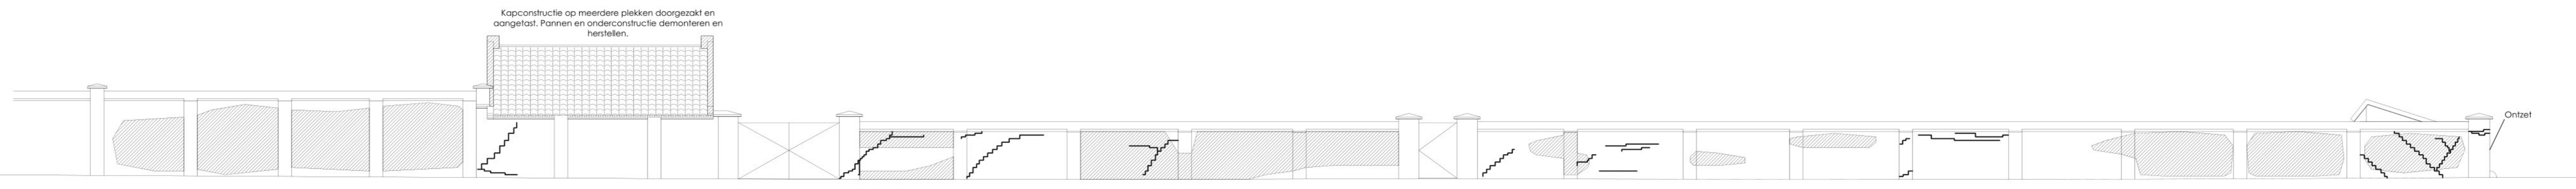
01-01 NOORDMUUR BUITENZIJD

- × Overbodige oude bevestigingsmiddelen
- Getrapte transvaalscheuren
- Ontbrekend en afgeboerd metselwerk
- Ontzet metselwerk
- Uitgespoeld voegwerk

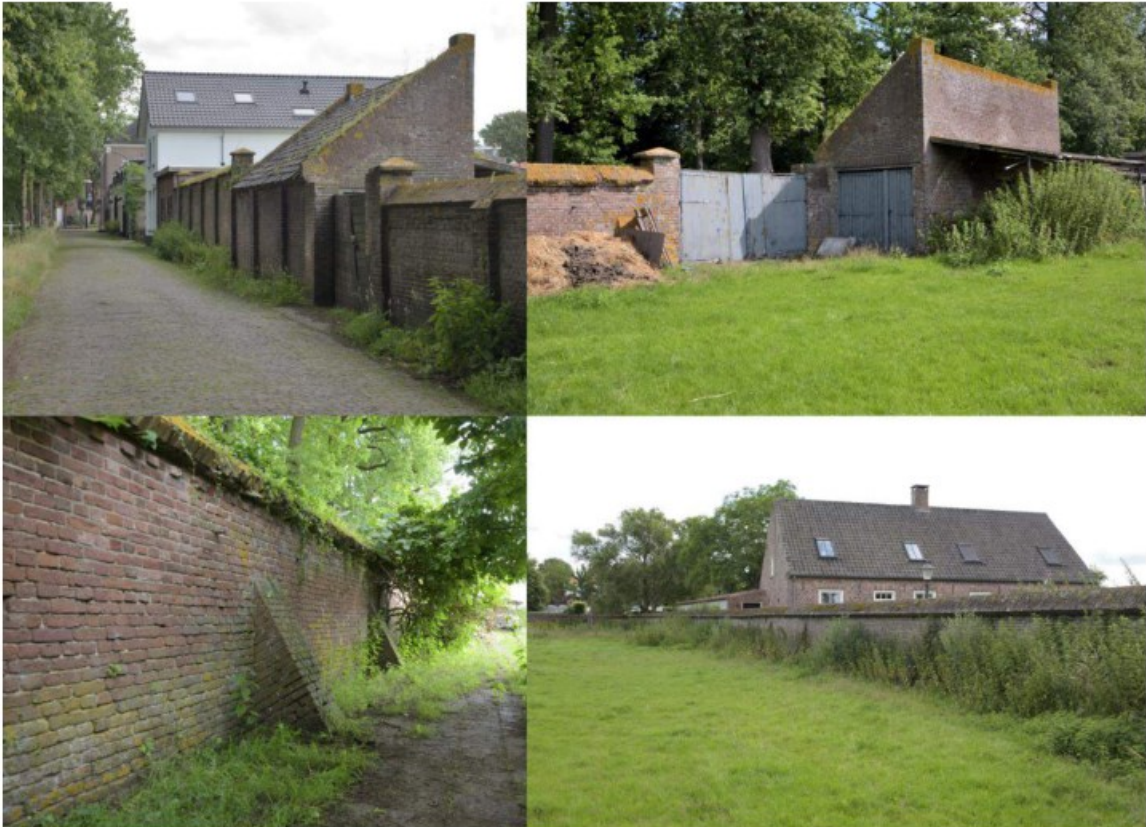
Figuur 2.1: Foto's tuinmuur gemaakt op 7-7-2021 door Constructiebureau [REDACTED]

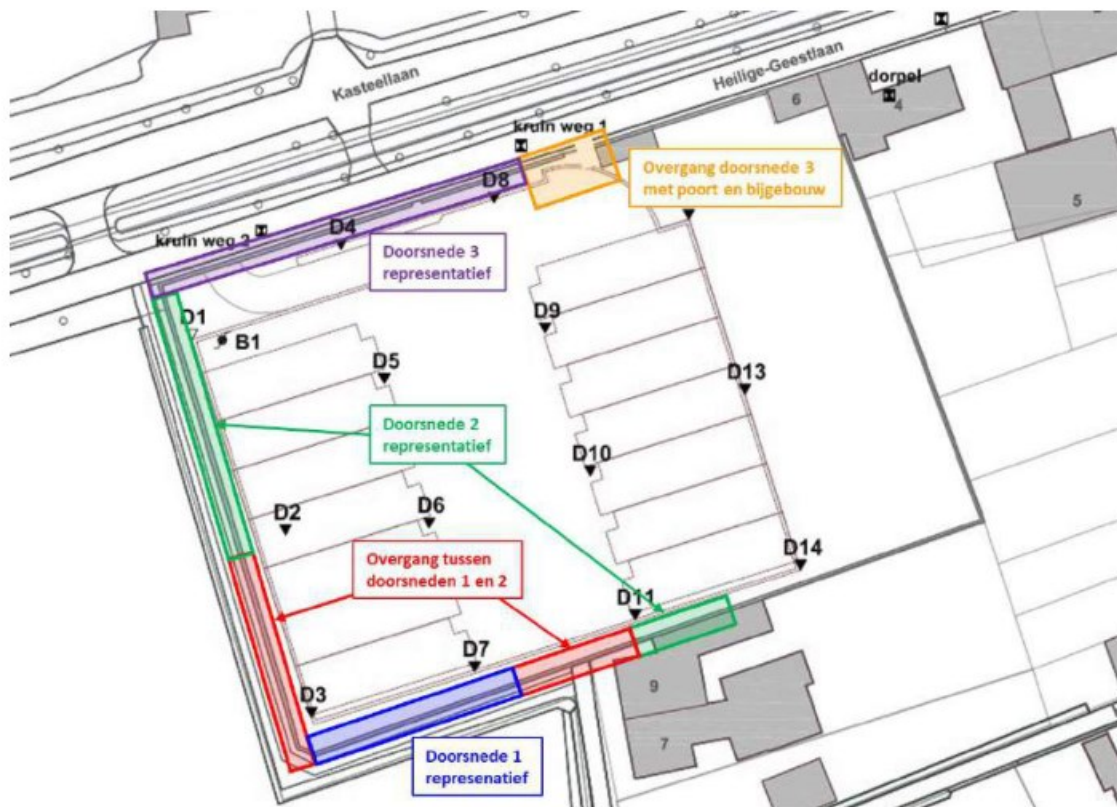
Aan de zuidzijde worden ten gevolge van de ophoging hogere zettingen berekend dan de noord- en westzijde vanwege de slappere bodemopbouw. De grootste verschilzakkingen (rotaties) in lengterichting van de muur worden derhalve ook verwacht op de overgangen in deze bodemopbouw. Daarnaast worden grotere zettingsverschillen verwacht aan de noordzijde bij overgang naar de poort en het bijgebouw waar de ontsluitingsweg is voorzien. In onderstaande figuur zijn de zones weergegeven waarbinnen de berekende doorsnede 1, 2 en 3 als representatief kunnen worden beschouwd en de overgangszones.

Figuur 4.2: Bovenaanzicht met zones waar de berekende doorsneden 1, 2 en 3 als representatief worden gezien en de overgangszones tussen de doorsneden en aan de rand van het plan.

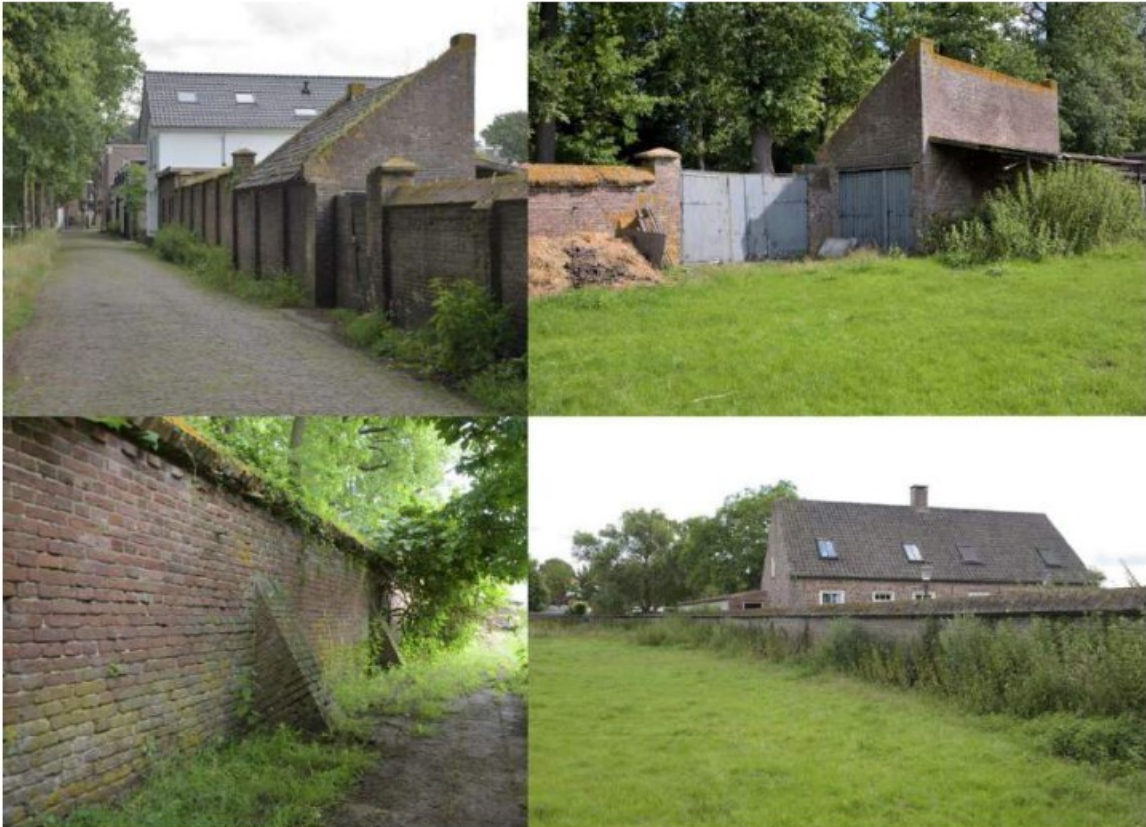
Figuur 2.1: Foto's tuinmuur gemaakt op 7-7-2021 door Constructiebureau [REDACTED]
