## Milheeze Heibloem 1

Bouwhistorische verkenning

Rapport B-19.0273

## Definitief rapport 17 oktober 2019

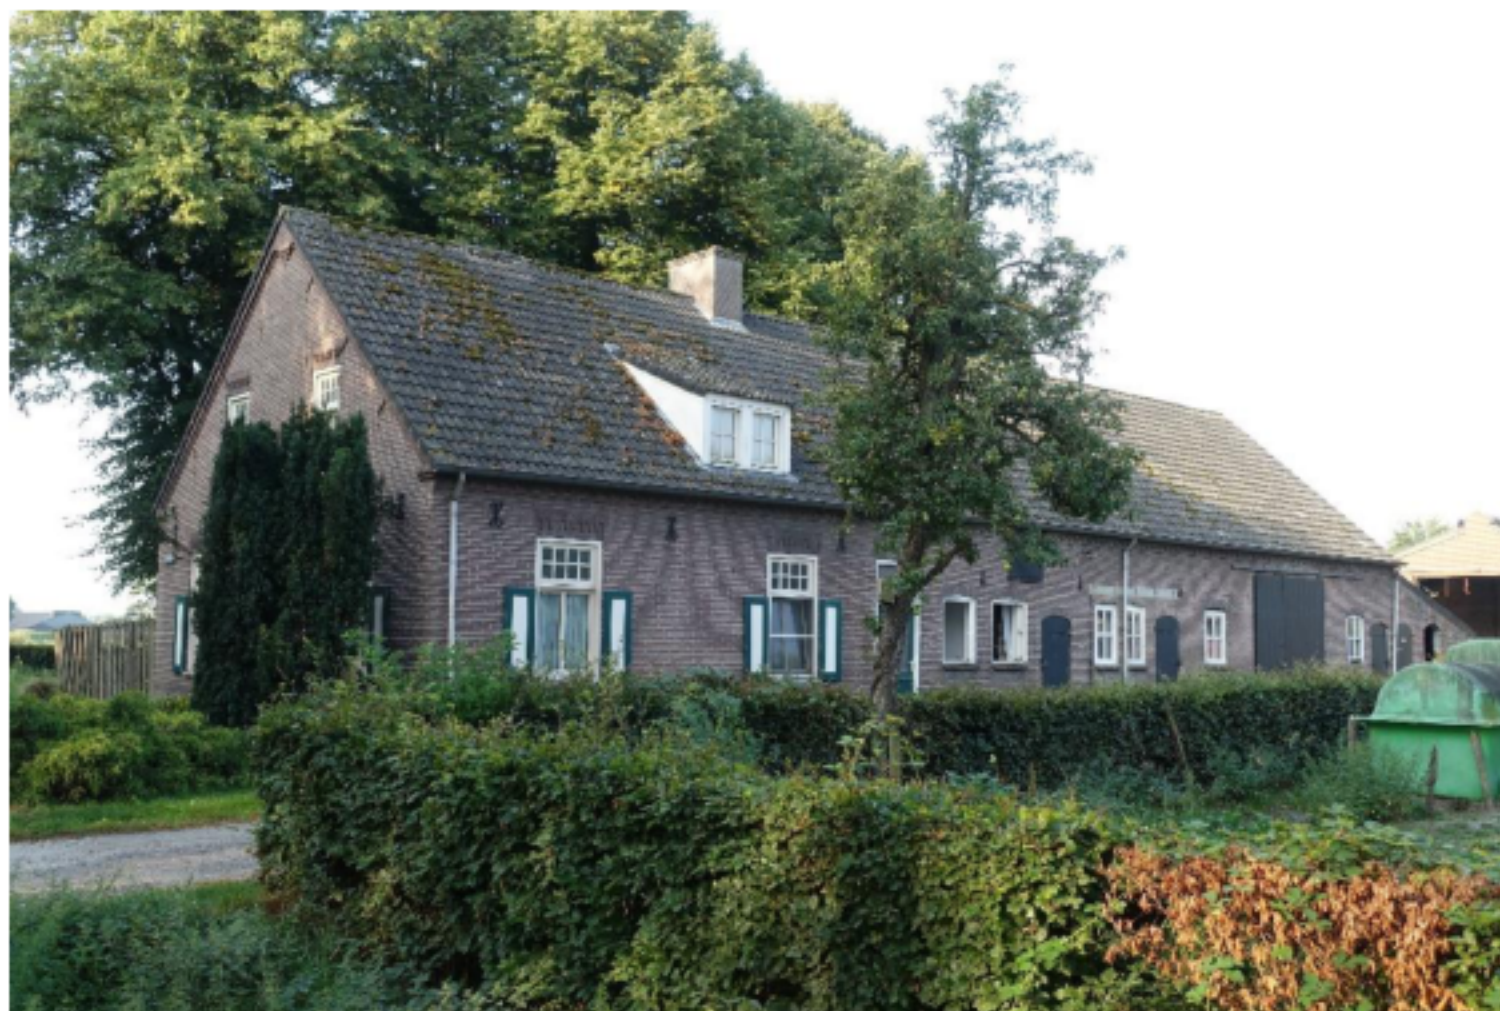
*Afbeelding 5: De voor- en rechter zijgevel van de boerderij. Onder het tweede venster van links in de zijgevel ligt de kelder.*

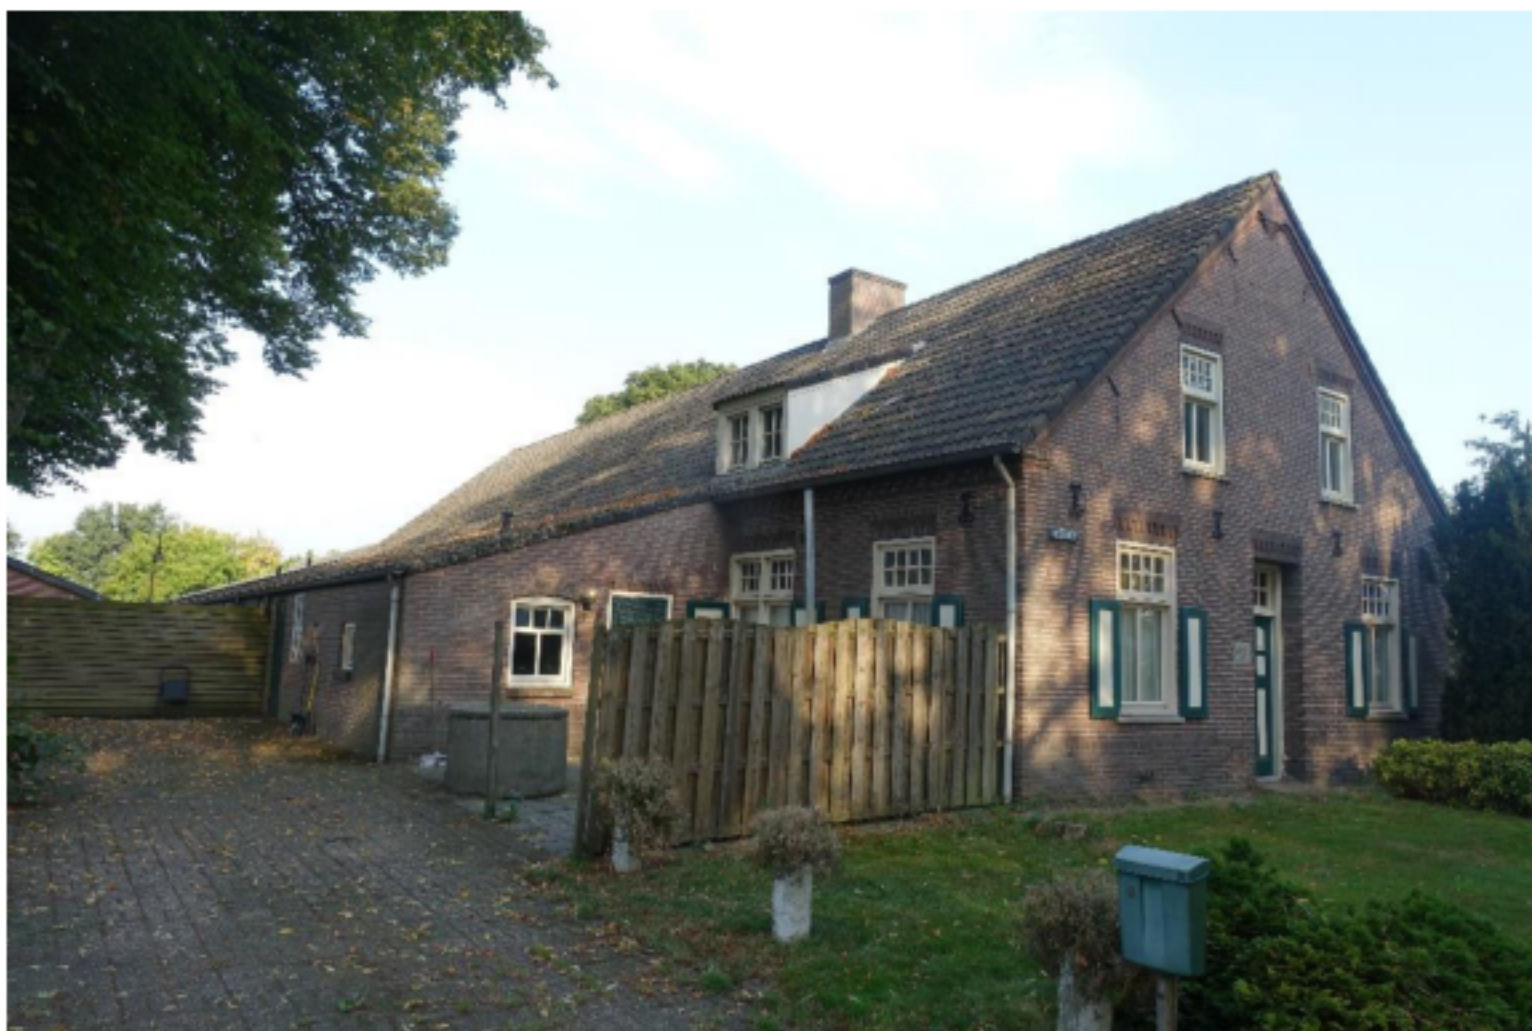
*Afbeelding 6: De voorgevel en de linker zijgevel. De uitbouw aan de linkerzijde is oorspronkelijk. In de jaren '80 van de 20<sup>ste</sup> eeuw is deze verhoogd. De sierankers in de zijgevel zijn gekoppeld aan de sloffen waar de spanten op staan.*

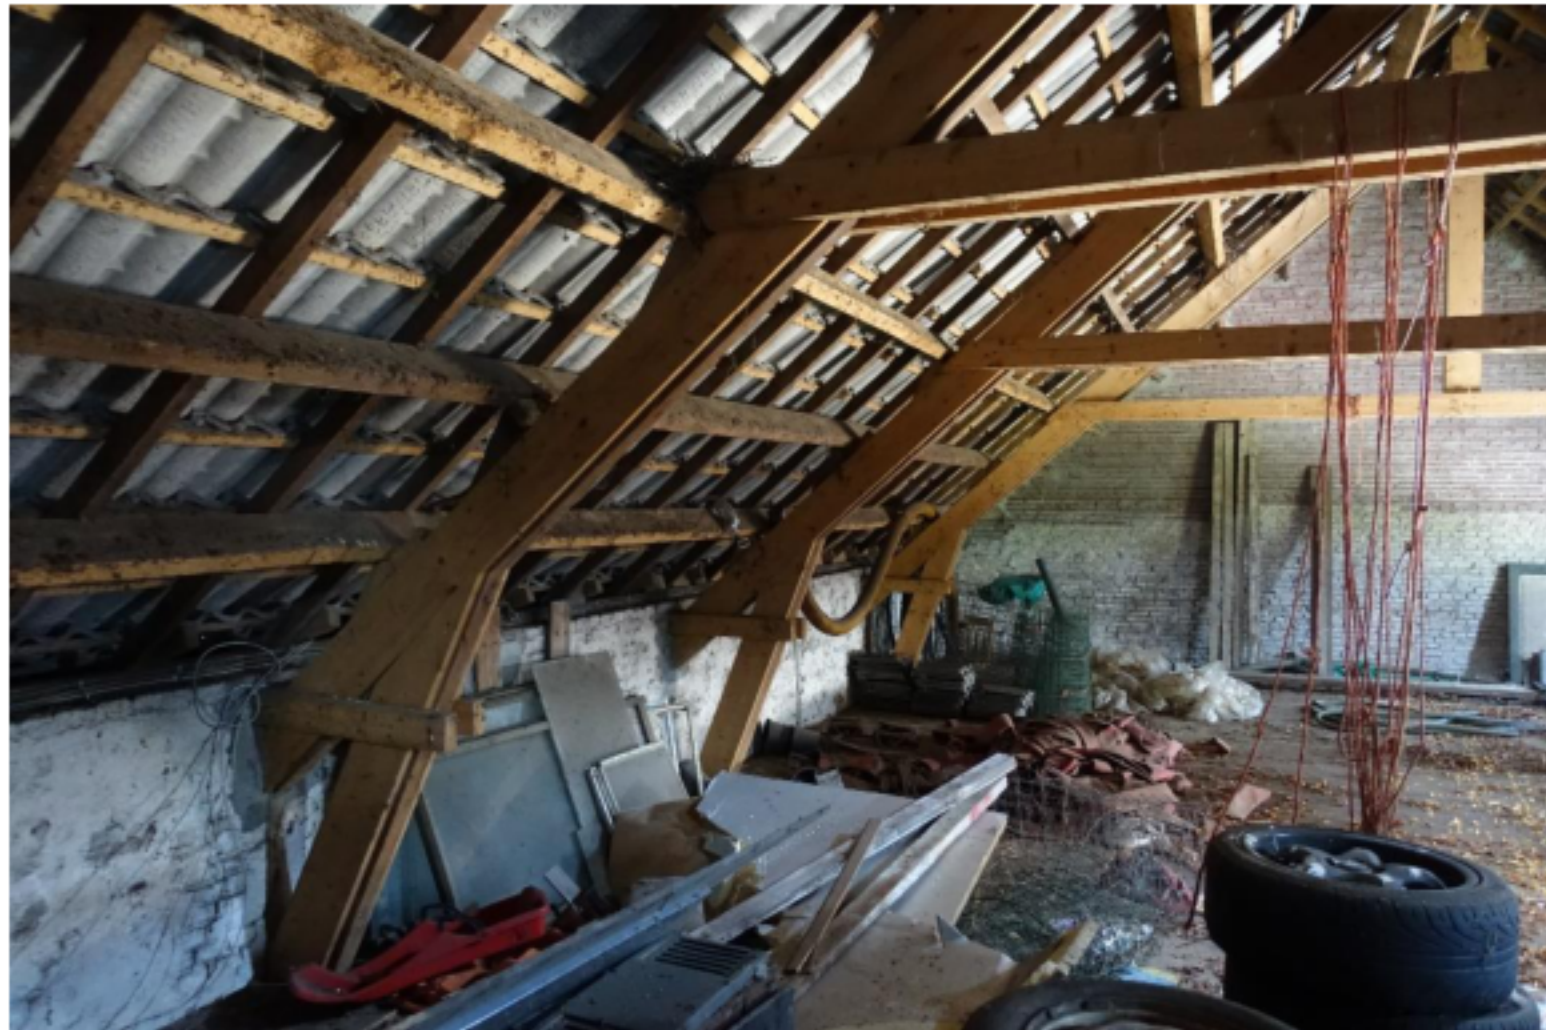
Op de balklaag van het stalgedeelte staan vijf houten spanten. De zolder ligt lager zodat onder het spantbeen dat in de top van de gevel staat een kreupele stijl is aangebracht die op de balklaag staat. Op deze wijze verkreeg men voldoende doorgangshoogte. Beide delen zijn verbonden met een dubbel opgeklampt blokkeel dat onder de muurplaat ligt. De verder opbouw is gelijk aan de spanten van het woongedeelte. Met het aanbrengen van de sneldekkers zijn de dubbele opgeklampte trekbalken naar beneden verplaatst en de makelaars met een klos opgelengd. De makelaars en de spantbenen zijn opgeklampt om de zwaardere dakbelasting te kunnen dragen.

*Afbeelding 7: De kapconstructie van het stalgedeelte gezien naar de achtergevel. Alle spanten zijn opgeklampt om de zwaardere belasting van de sneldekkers te dragen.*

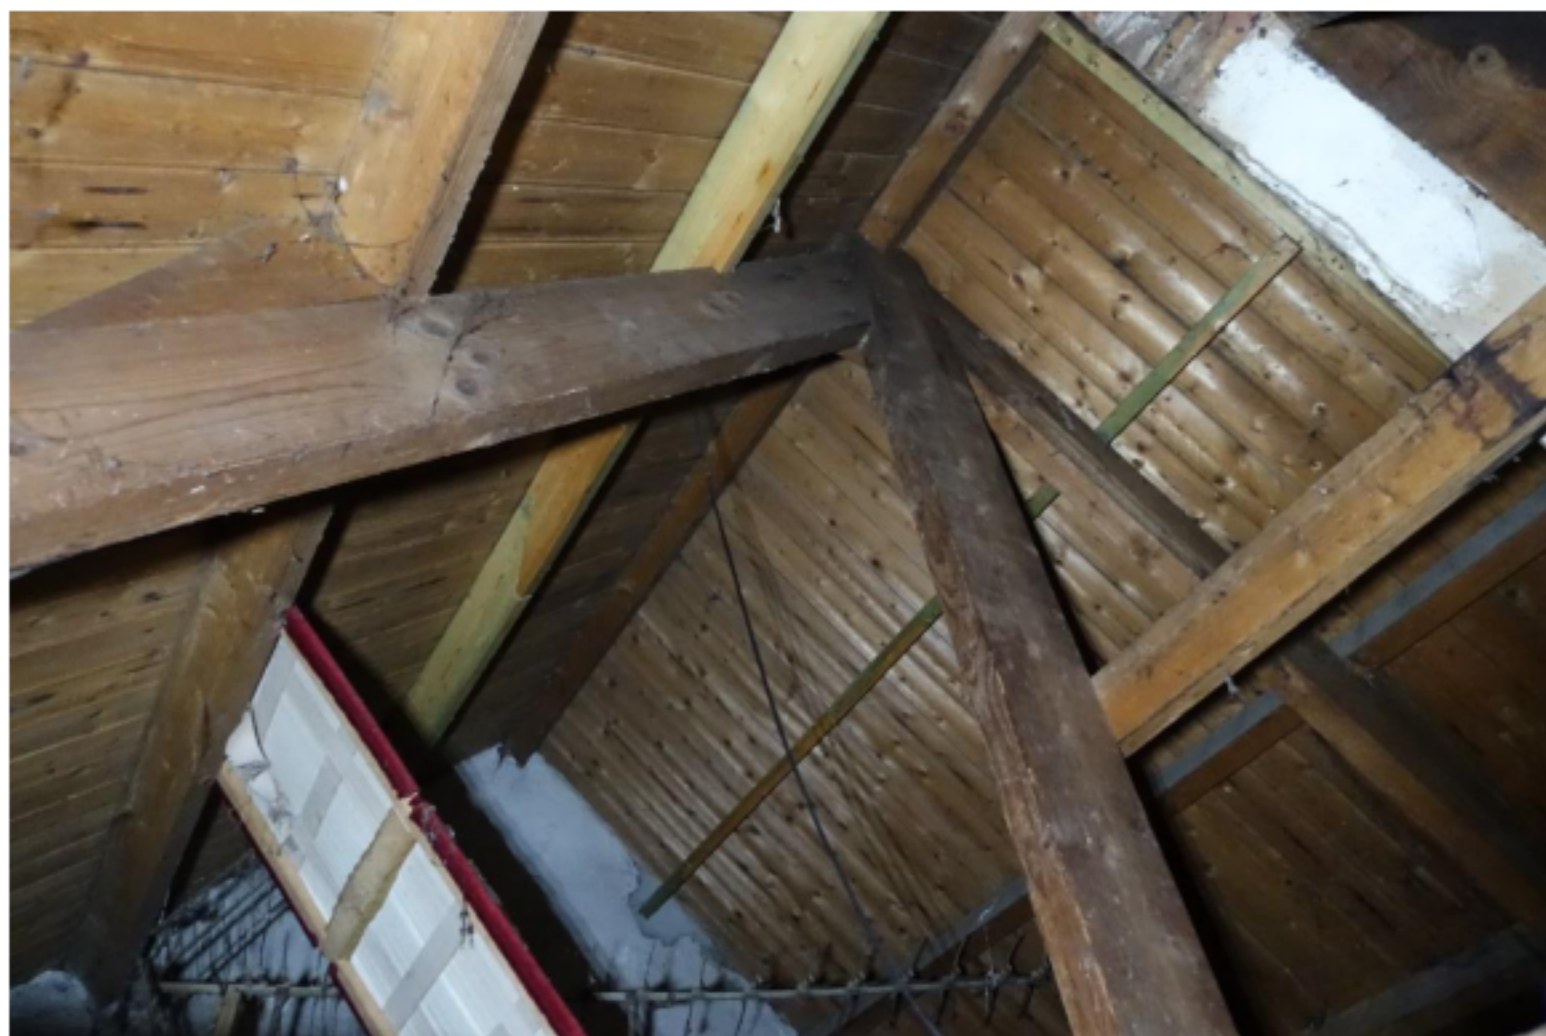
De kapconstructie van het woongedeelte is oorspronkelijk en gaaf aanwezig. Er zijn twee A-spanten met twee opgeklampte trekbalken. De spantbenen zijn in een makelaar ingelaten met een pen-en-gatverbinding. De makelaar is met draadnagels tussen de trekbalken vastgezet. De spanten dragen drie gordingen op klossen en een nokgording die in de makelaar is ingelaten. Met de renovatie van de kap na de storm van 1988 zijn er halverwege tussen de gordingen nieuwe gordingen bijgeplaatst om de zwaardere belasting van de sneldekkers te dragen. De gordingen liggen in de topgevels op. Op de gordingen is staand beschot aangebracht.

*Afbeelding 8: De kapconstructie van het woongedeelte gezien naar de voorgevel. Tussen de gording links en de nok is een extra gording aangebracht om de extra belasting van de sneldekkers te dragen.*

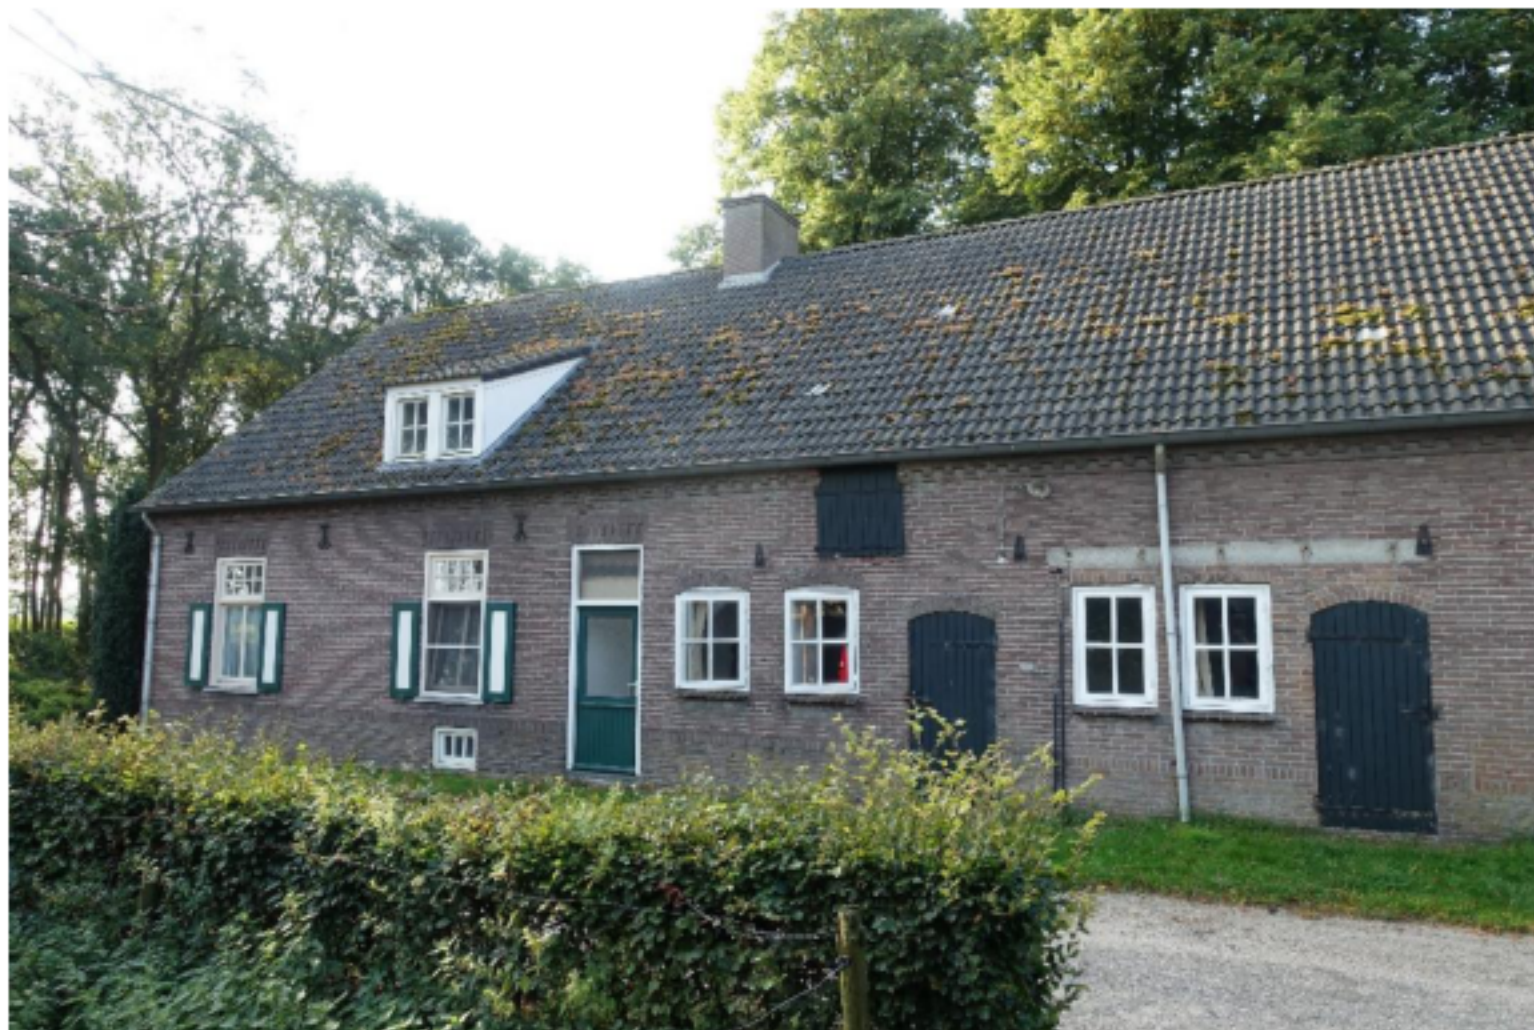
*Afbeelding 11: Het voorste en middelste deel van de rechter zijgevel. Aan de rechterzijde de dichtgezette opening van de schuifdeur.*

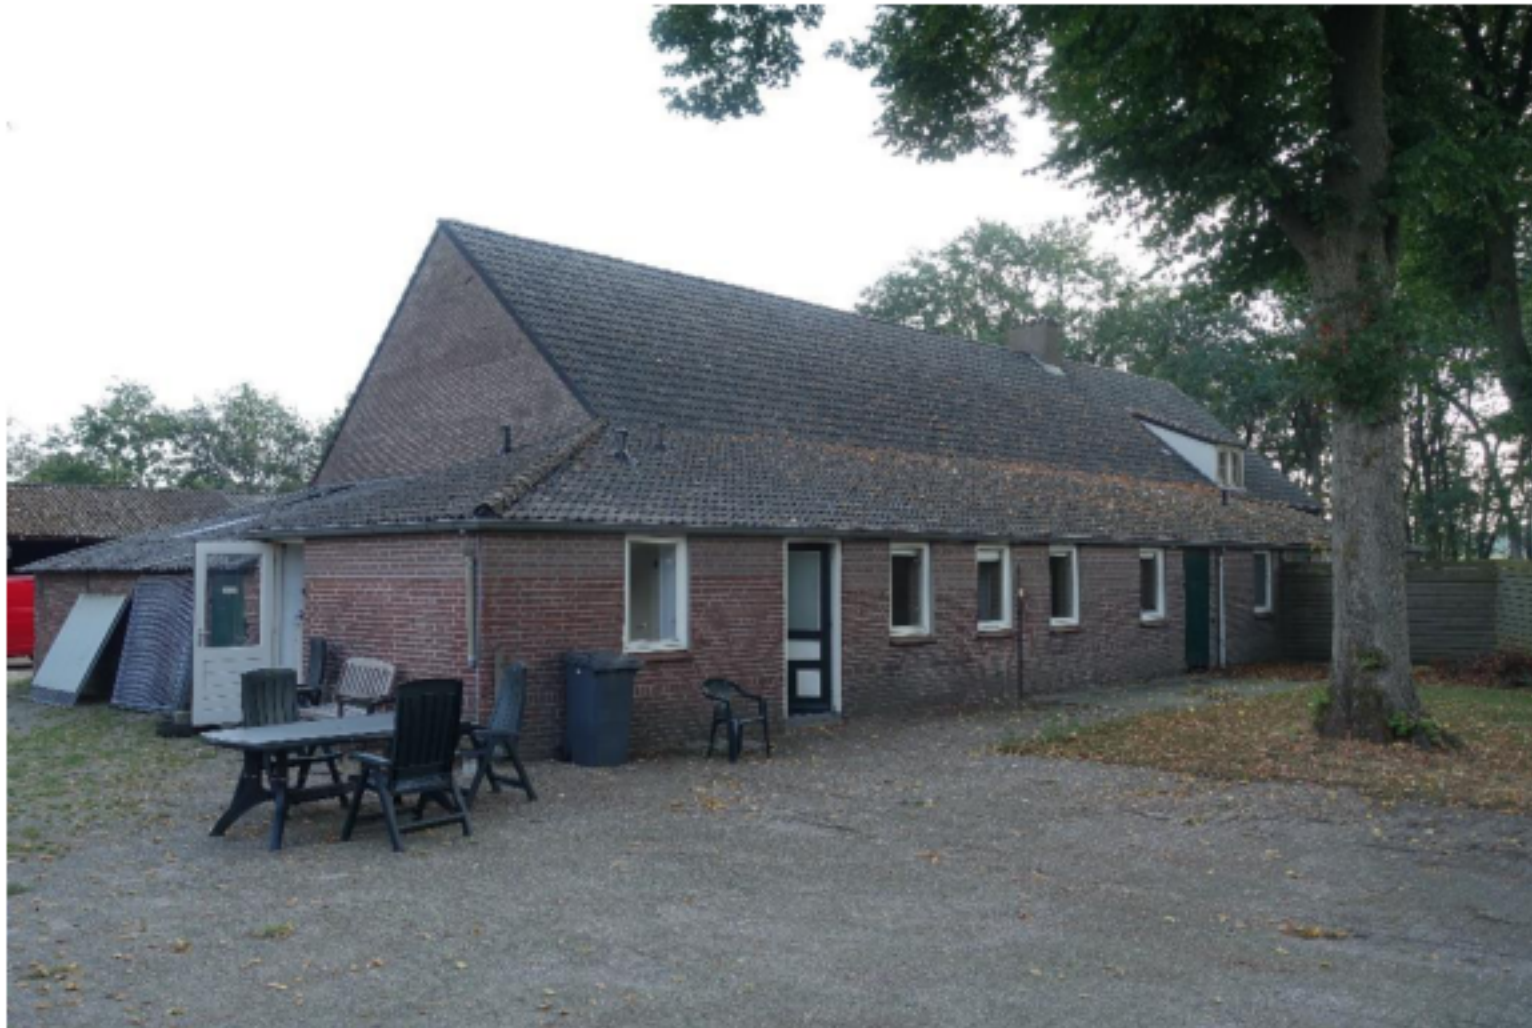
*Afbeelding 13: De linker zijgevel en de achtergevel. Geheel links de paardenboxen. Het rechter deel is in gebruik als woning.*

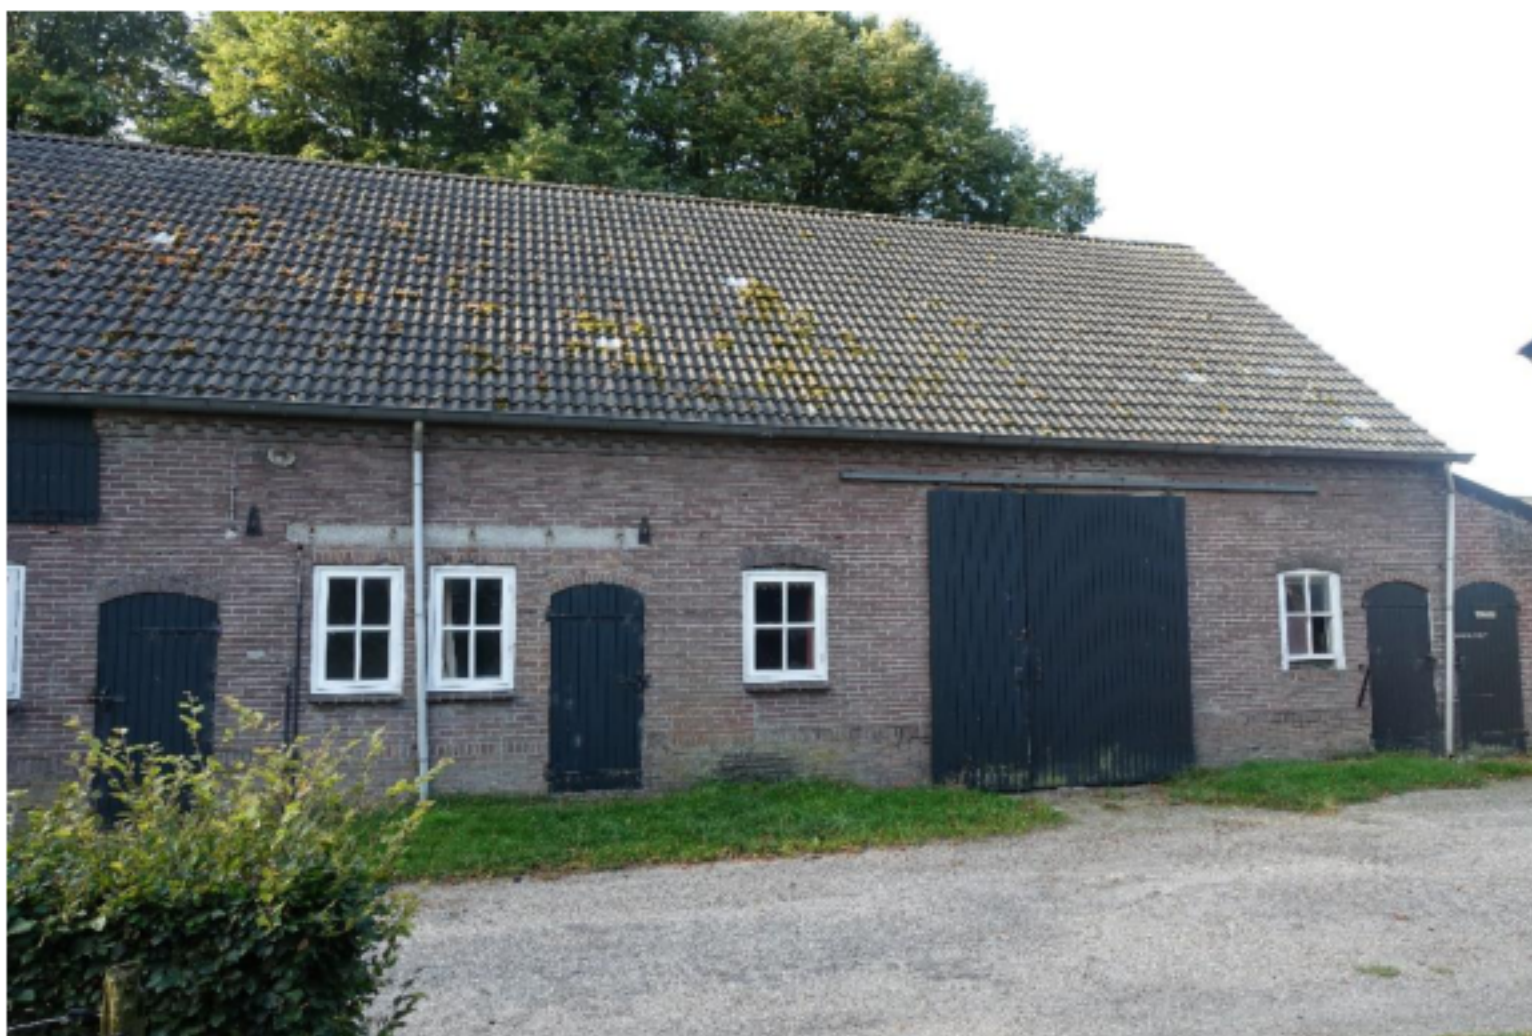
*Afbeelding 14: Het stalgedeelte van de rechter zijgevel en het dak. Bij het inbreken van de hoge schuifdeuren rechts zijn tevens de beide grupdeuren aangebracht en kon de kleinere schuifdeur links worden dichtgezet.*

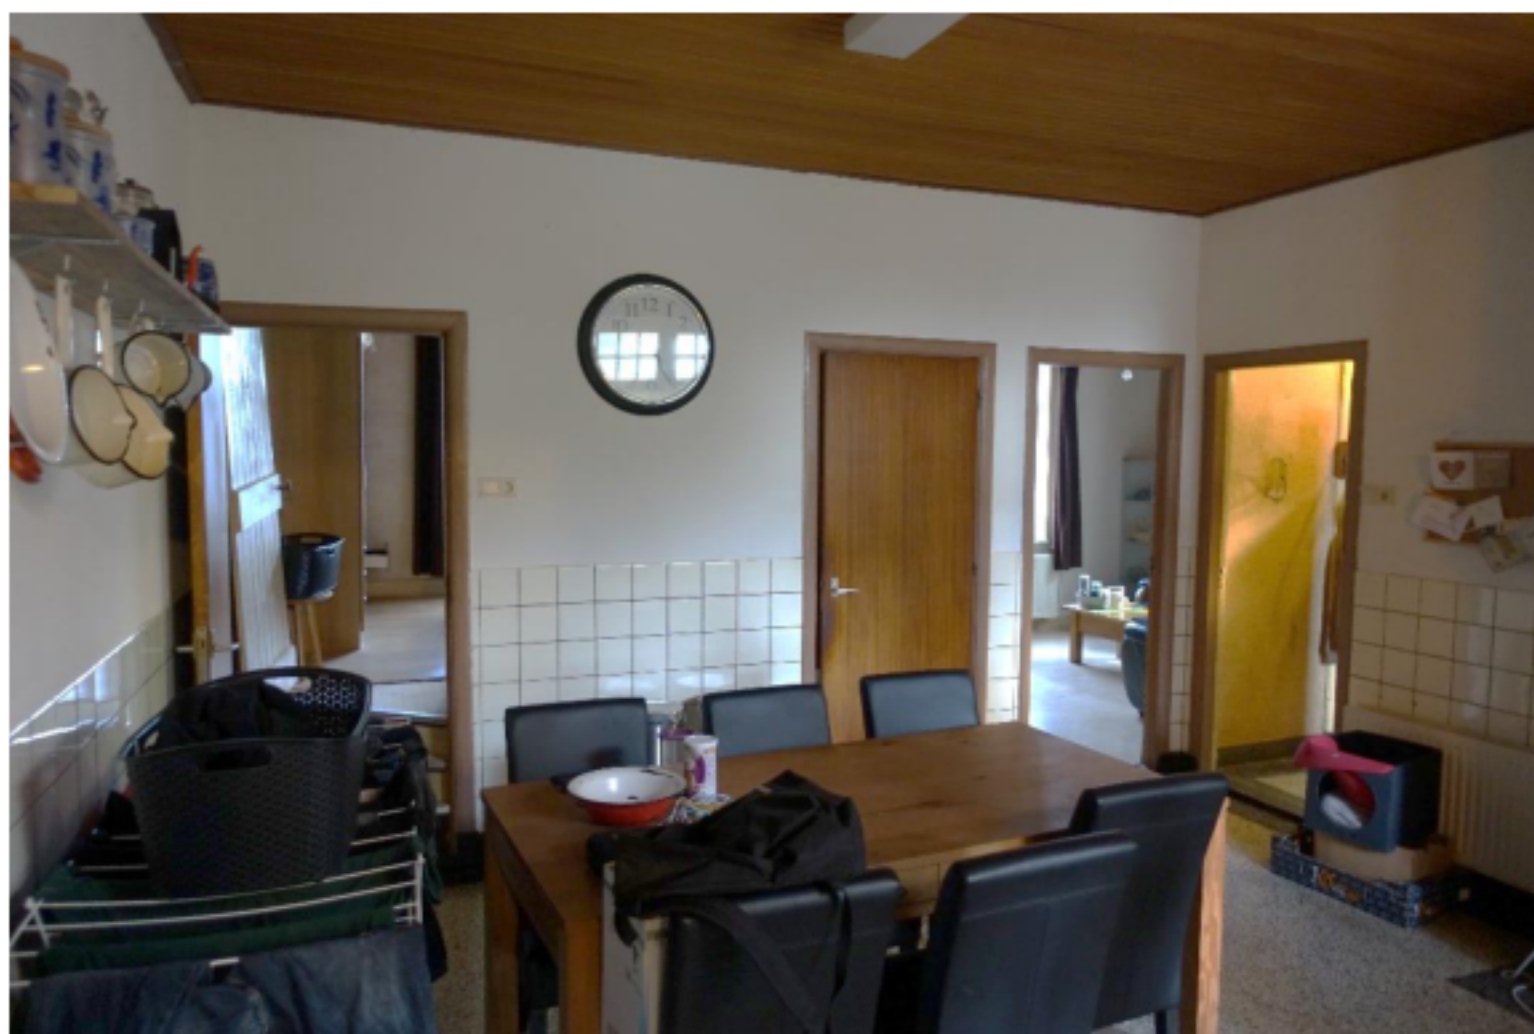
*Afbeelding 15: De woonkeuken. Geheel links de deur naar de trap met erachter de slaapkamer. Ernaast de kelderdeur en de woonkamer, geheel rechts de deur naar de gang.*

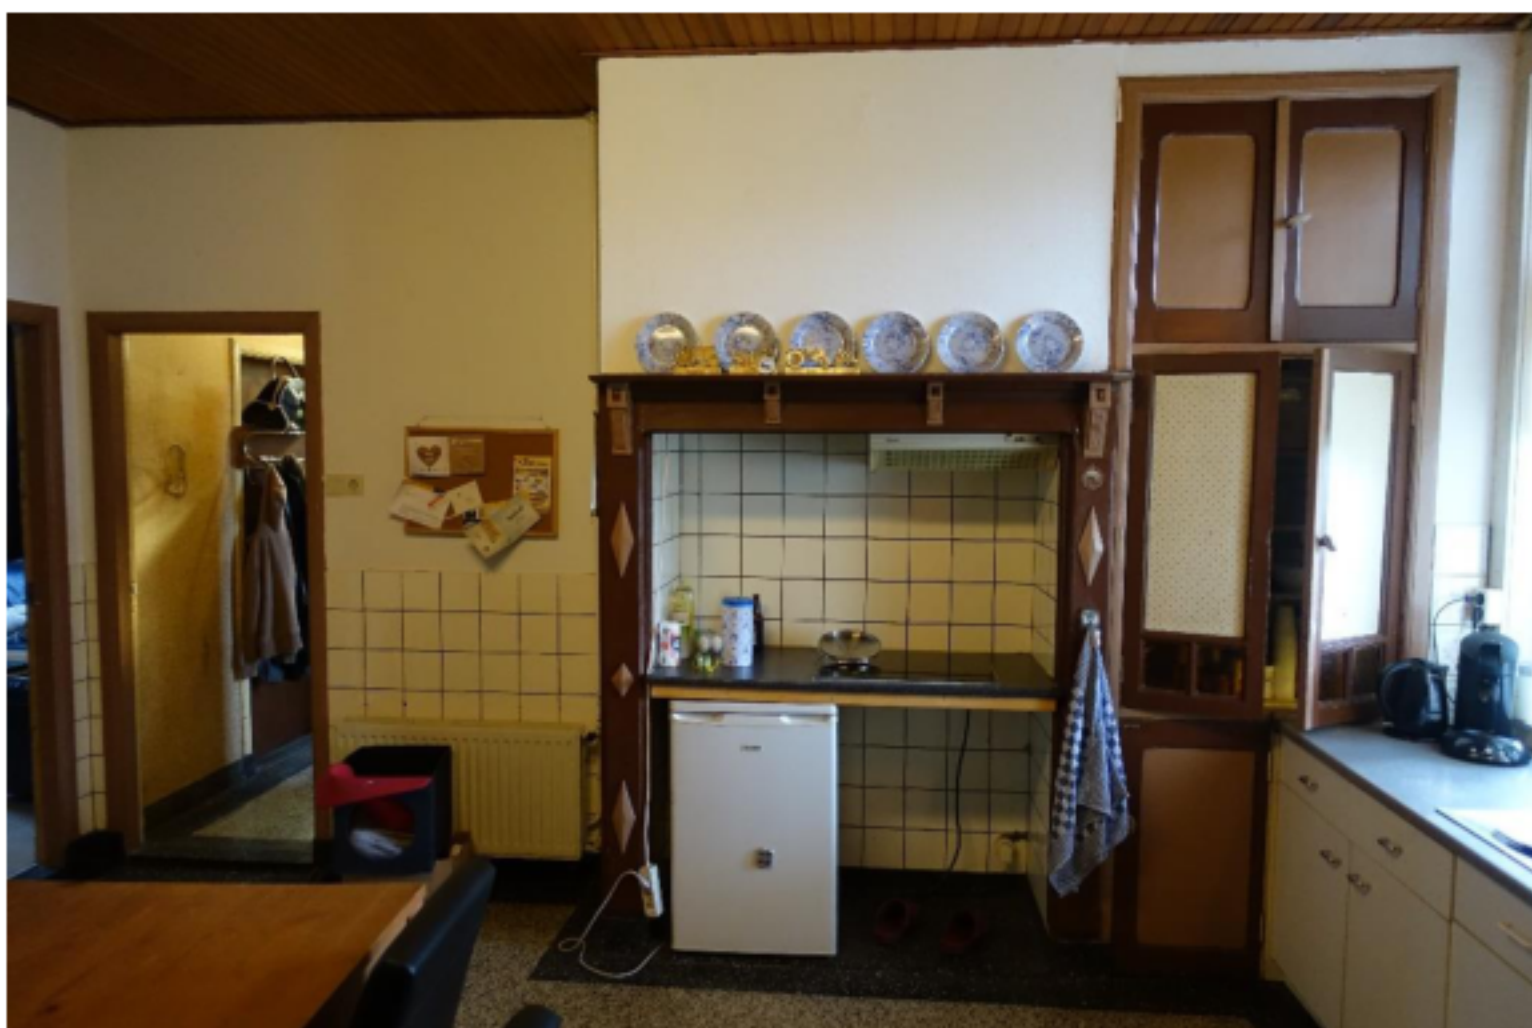
*Afbeelding 16: De schouw in de keuken met de vaste kast. Het keukenblok is nieuw, maar volgt de contouren van de granitovloer.*

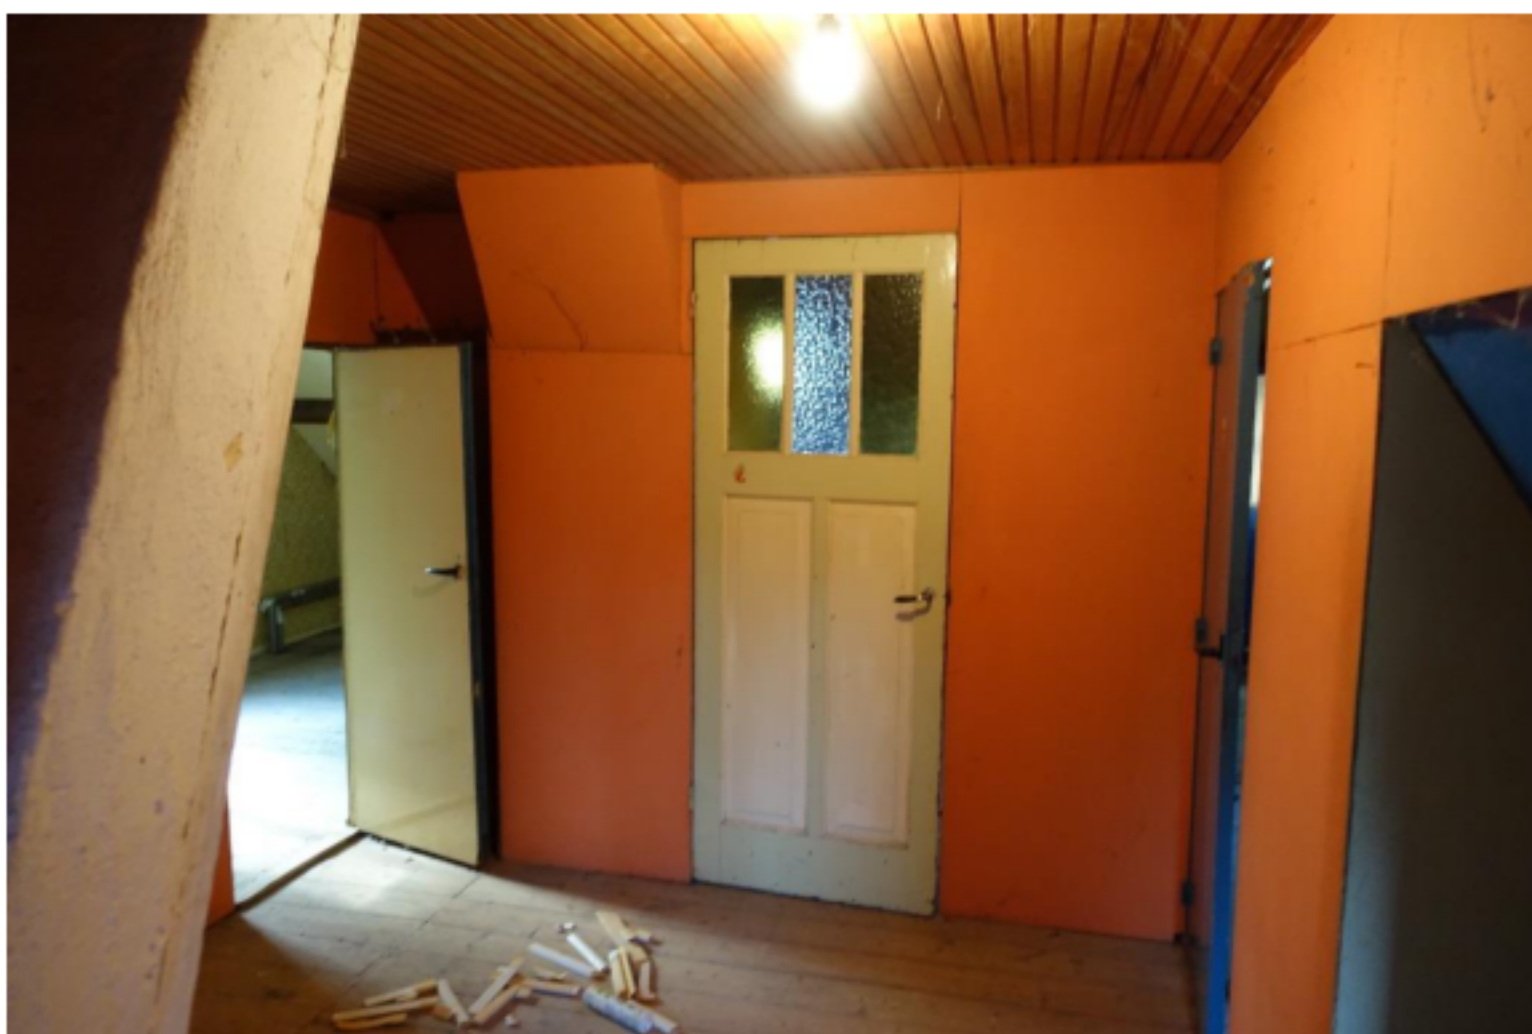
*Afbeelding 17: De verdieping gezien naar de voorgevel en linkerzijgevel. Geheel rechts de trapopgang. Links van de paneeldeur de schoorsteen van de keukenschouw, geheel links de schoorsteen van de schouw in de woonkamer. De openstaande deur links is de toegang tot de linker kamer aan de voorgevel, rechts is een gelijke kamer aanwezig.*

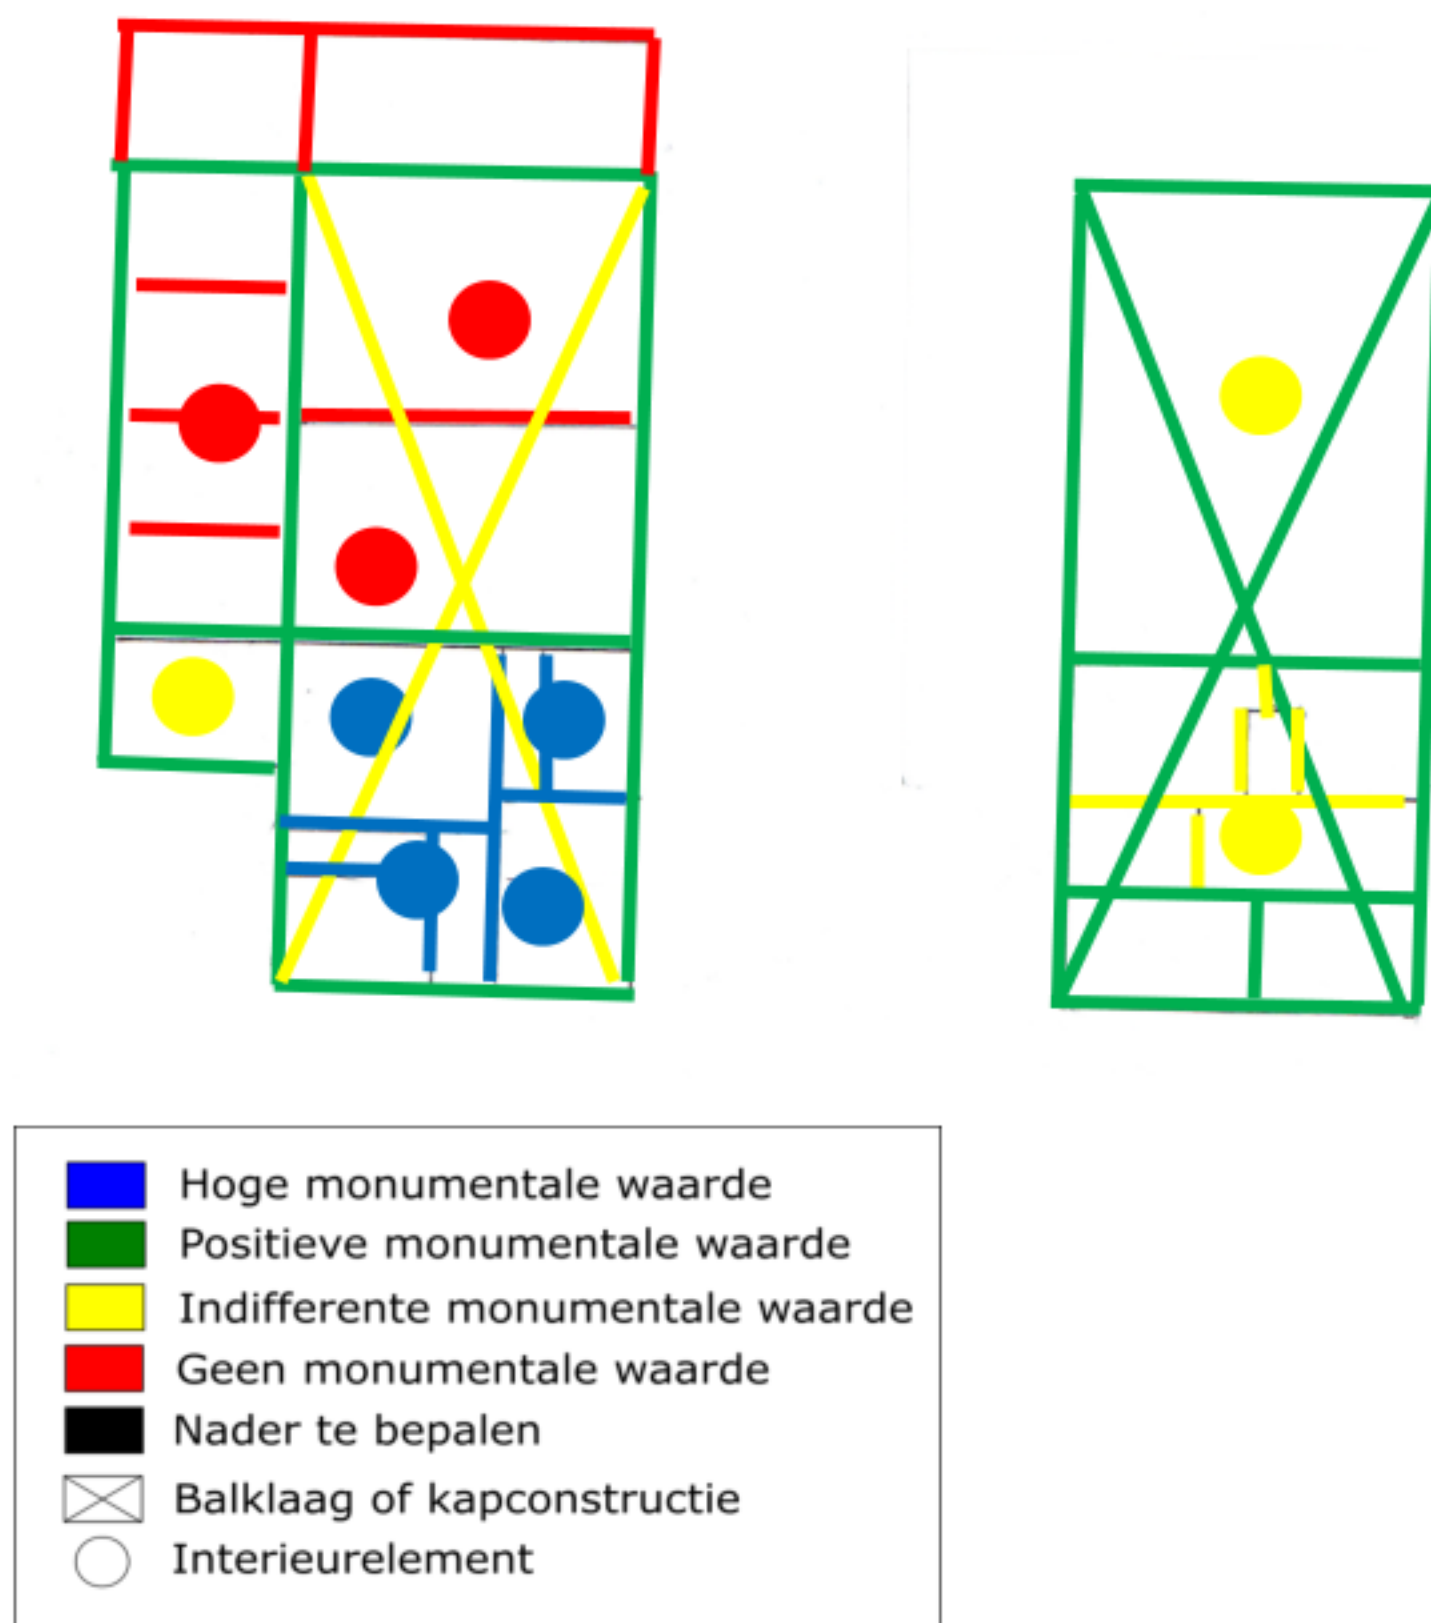
*Afbeelding 18: Waardestellingsrepresentatietekeningen van de begane grond en de verdieping.*
