**Bouwhistorische verkenning met waardestelling  
Hoeven 6 te Milheeze  
Gemeente Gemert-Bakel  
M. van de Looi**

Oorspronkelijke functie : kortgevelboerderij  
Huidige functie : kortgevelboerderij  
Bouwjaar : 1932  
Architect : Harrie van Hoof  
Bezoekdatum : 20 augustus 2020  
Redactie : 24 september 2020  
Rapportagedatum : september 2020

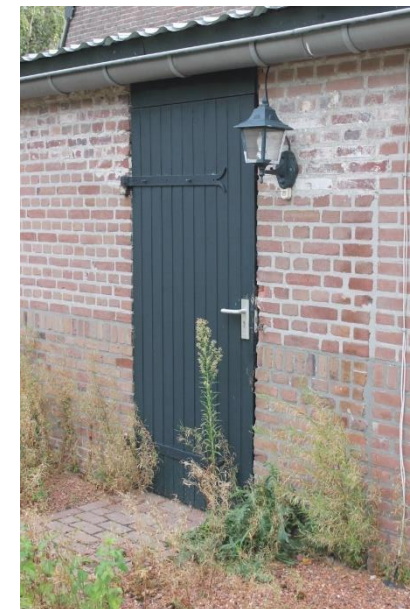
*Oorspronkelijke deur met rechts de dilatatie en verlenging*

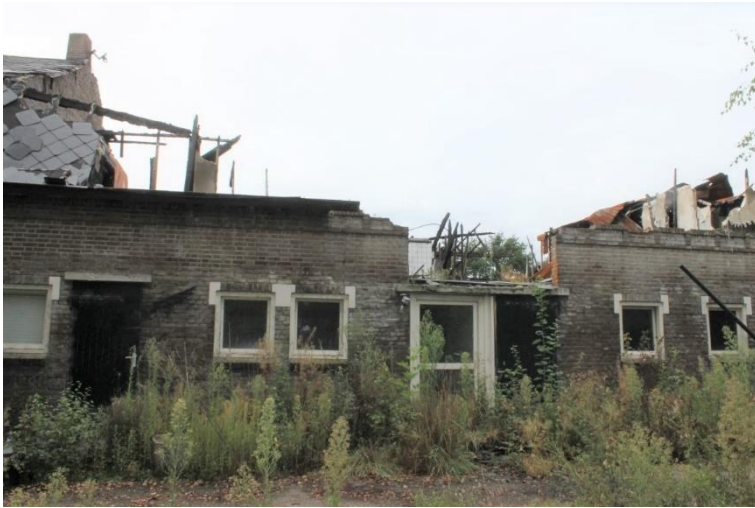
De rechterzijgevel heeft, ter plaatse van het bedrijfsdeel, de meeste brandschade opgelopen waarbij een deel van het metselwerk verloren is gegaan.

*Rechter zijgevel van het beschadigde bedrijfsdeel*

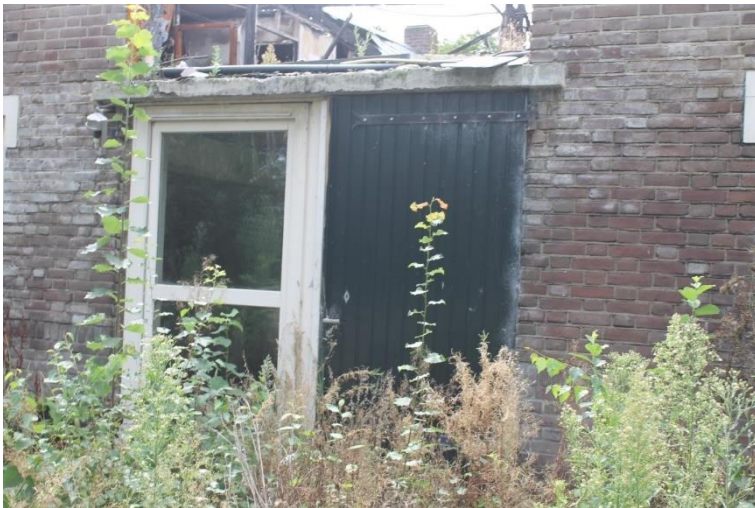
*Later gewijzigde invulling in dubbele loopdeuropening*

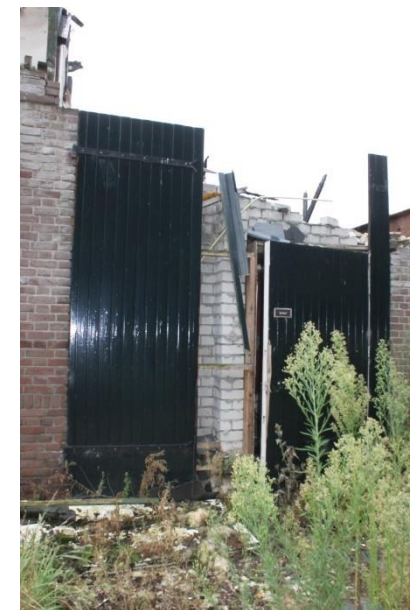
*gewijzigde dwarsdeeldeuren*

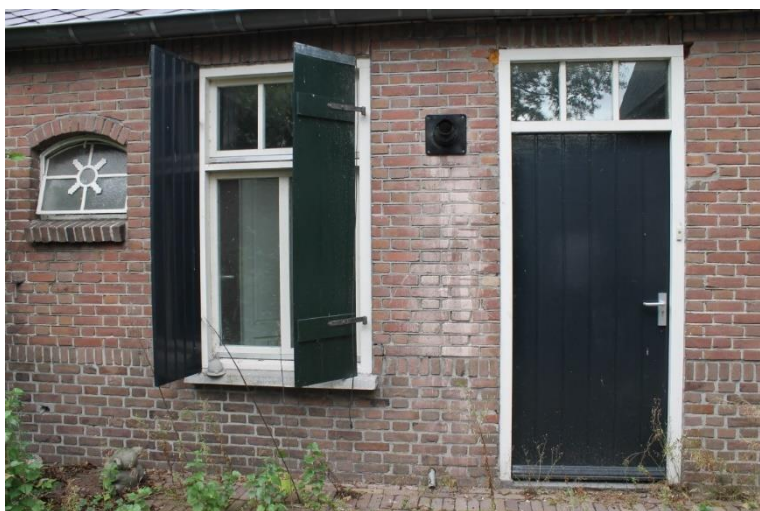
*Vernieuwd venster en aangepaste opening met deur*

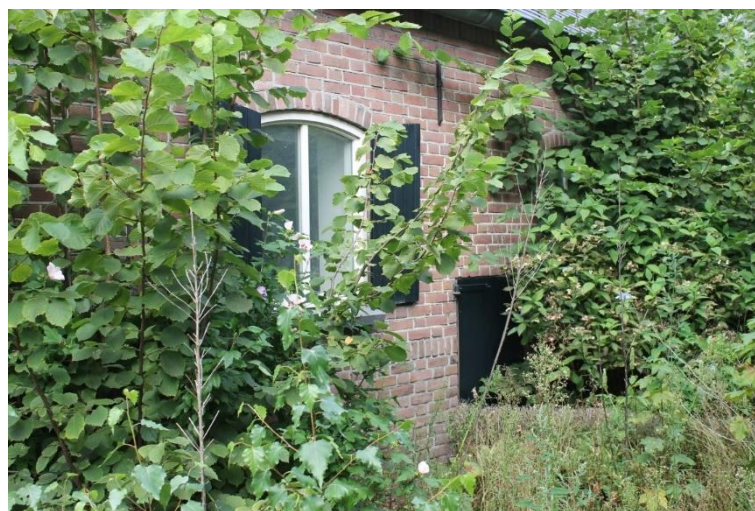
*Gevelaanzicht uiterst links met niet bij de functie passende vensters*

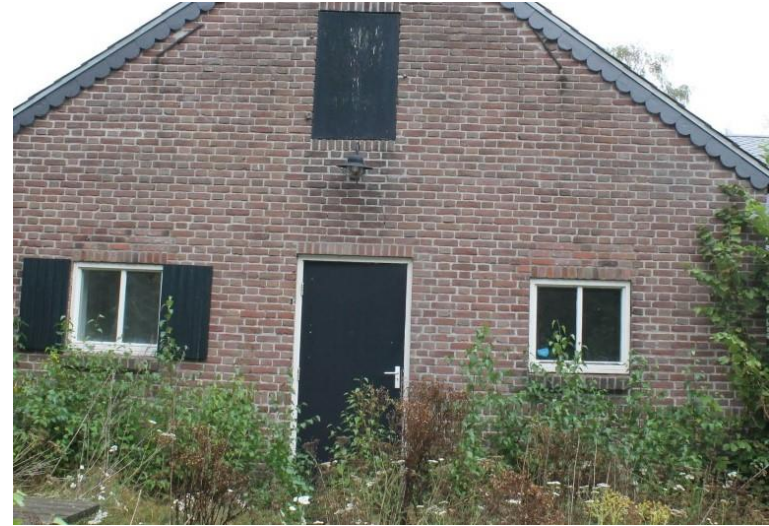
*Inboetwerk rechts van de deuropening en vernieuwde rollaag*

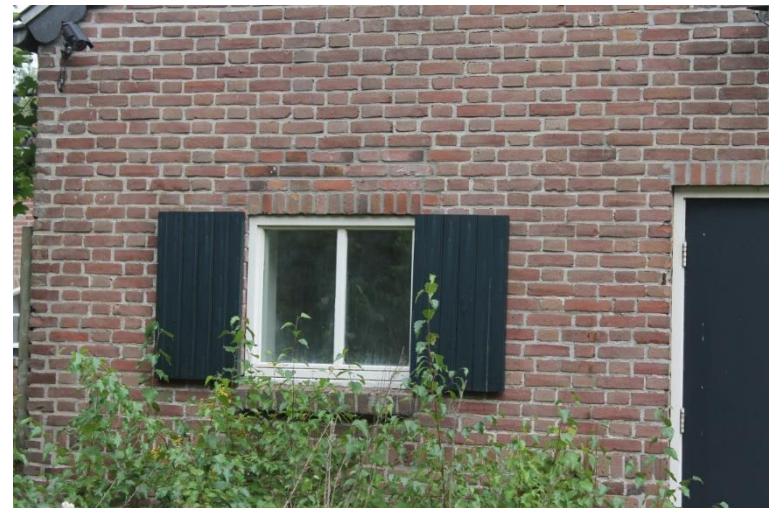
*Later aangebracht venster in de kopgevel met inboetwerk boven het venster*

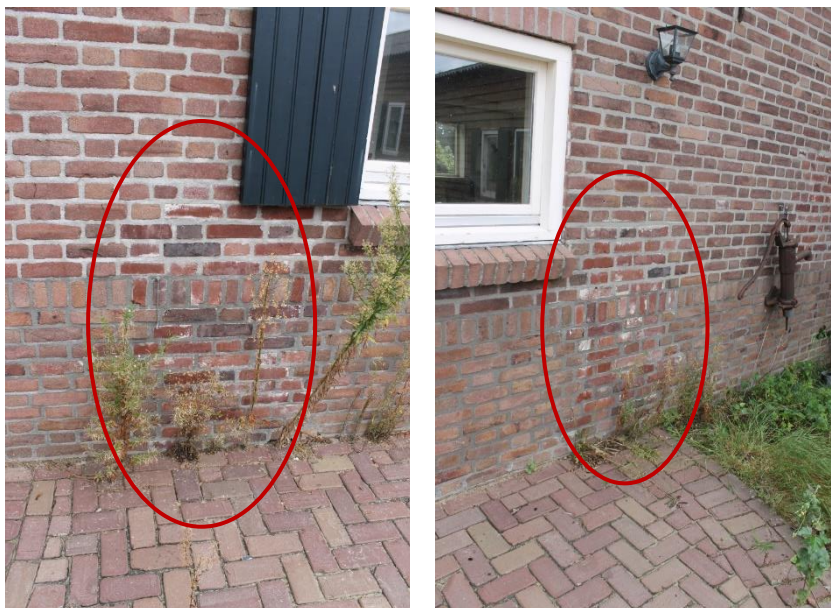
*Inboetwerk van het dichtzette van varkensdeurtjes*

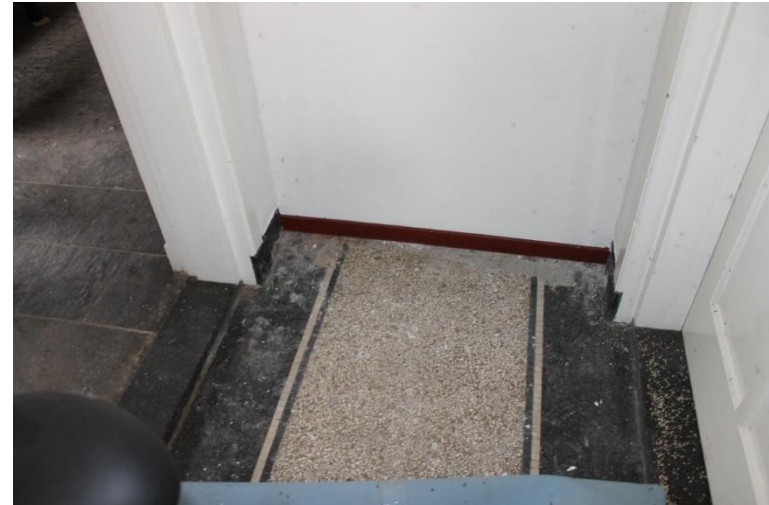
*Ingekorte gang*

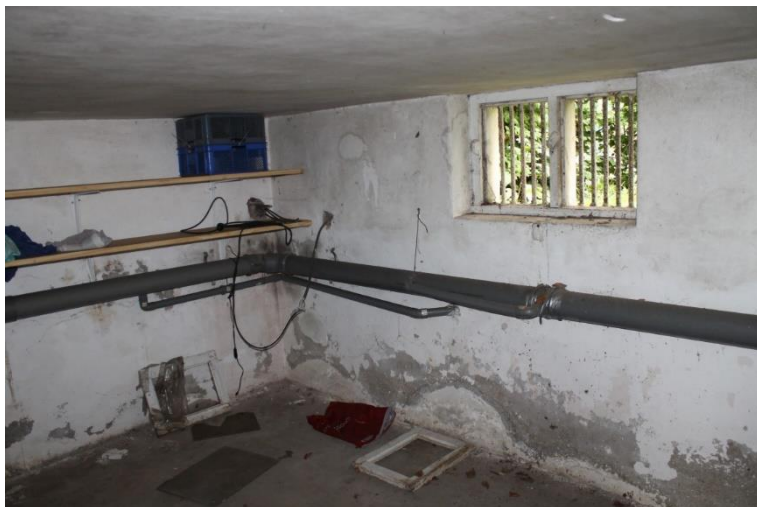
*Kelder met vernieuwde vloer en oorspronkelijk keldervenster*

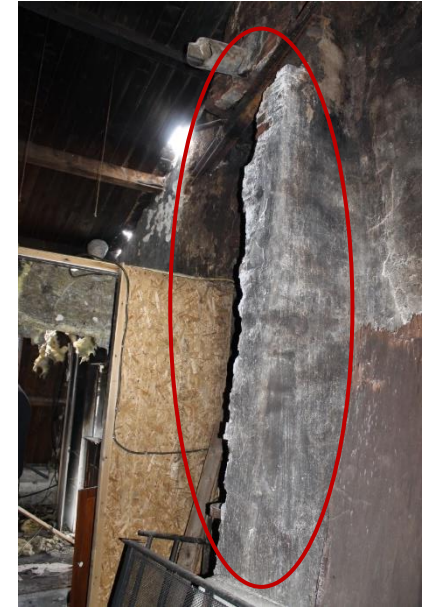
*Deels verwijderd  
schoorsteenkanaal*

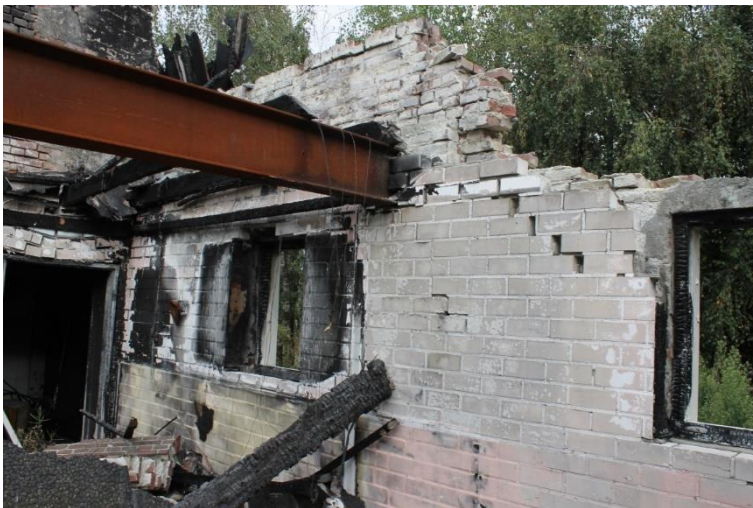
*Later aangebrachte stalen liggers*

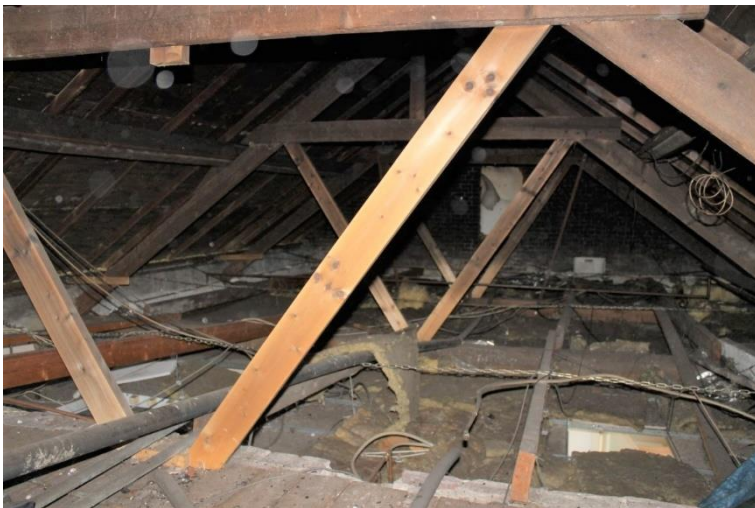
*A-spanten op de haakse aanbouw*

b. De A-spanten van de haakse aanbouw met bijbehorende gordingen vertegenwoordigen een hoge monumentwaarde als onderdeel van de oorspronkelijke bouwfase. Het dakbeschot van de haakse aanbouw is later vernieuwd en vertegenwoordigt een indifferente monumentwaarde.
