RAPPORTAGE

Bomen Effect Analyse

De Haag, Gemert

| Rapportnummer | 22144.001 |

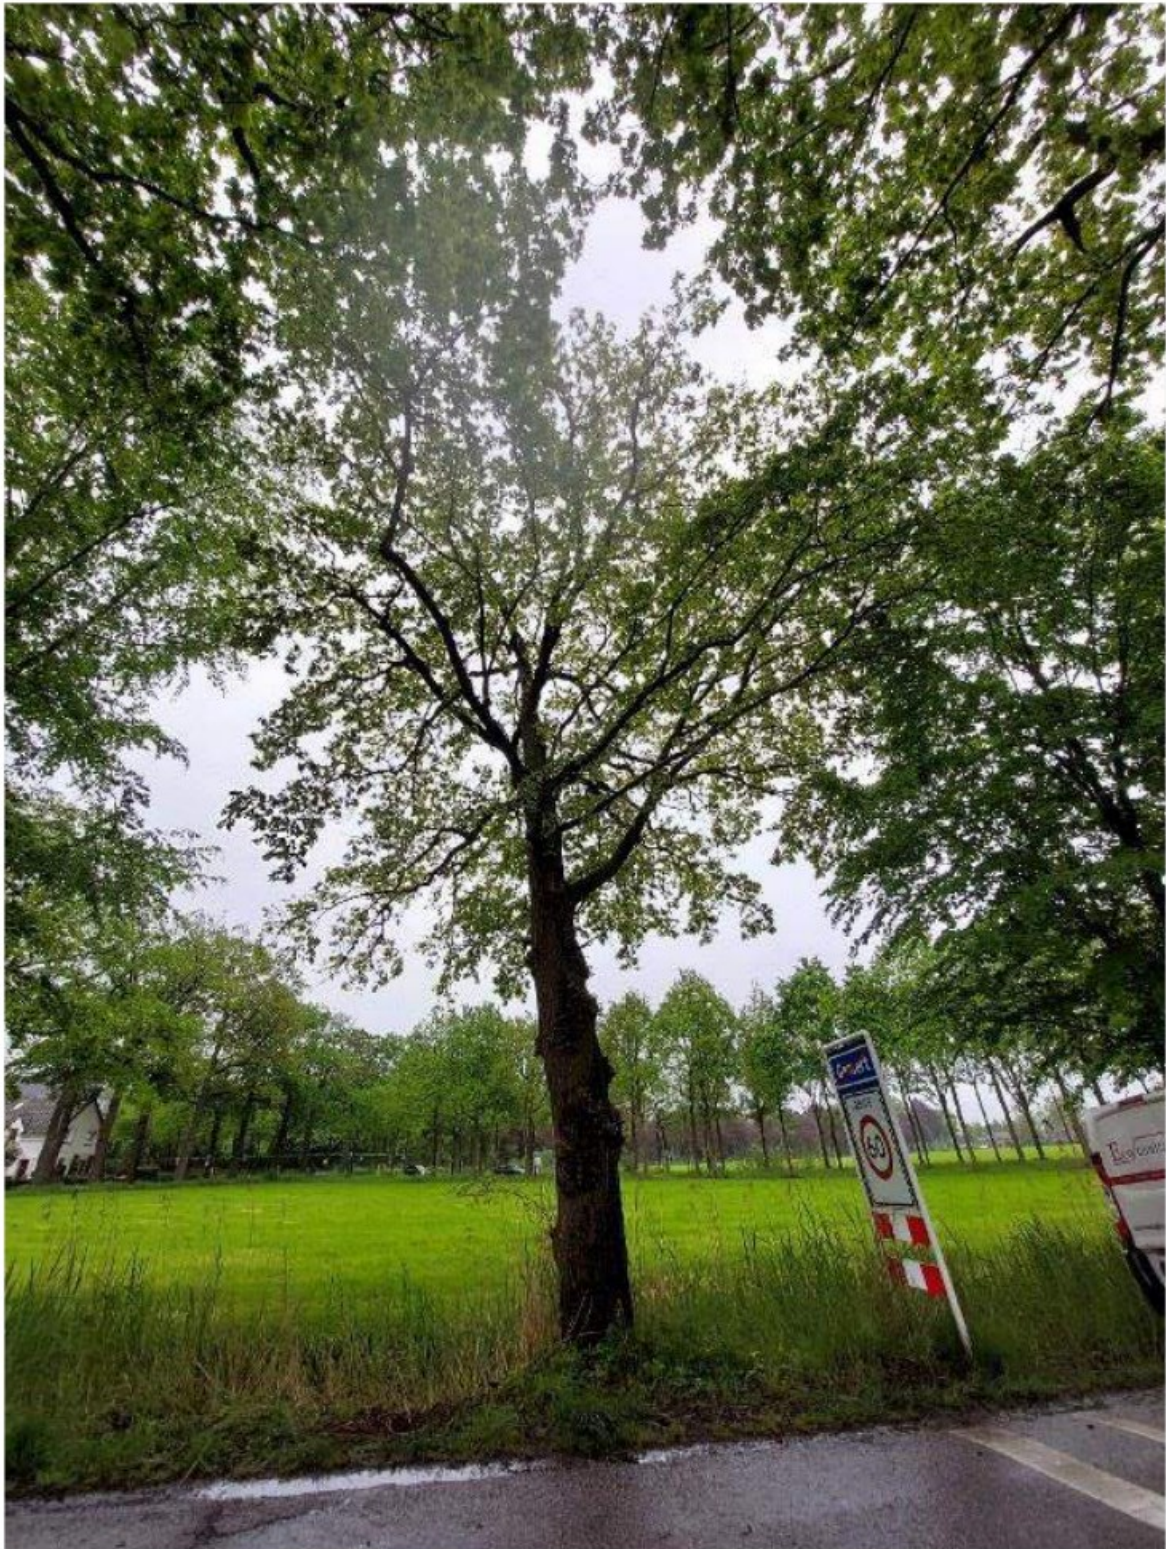
Figuur 4.1 Boom 19.

| Kenmerk | Resultaat |
|---|---|
| Conditie | Matig |
| Mechanische kwaliteit / gebreken | Dood hout |
| Status | Risicoboom |

| Kenmerk | Resultaat |
|---|---|
| Maatregelen (boomveiligheid) | Dood hout verwijderen binnen 6 maanden |

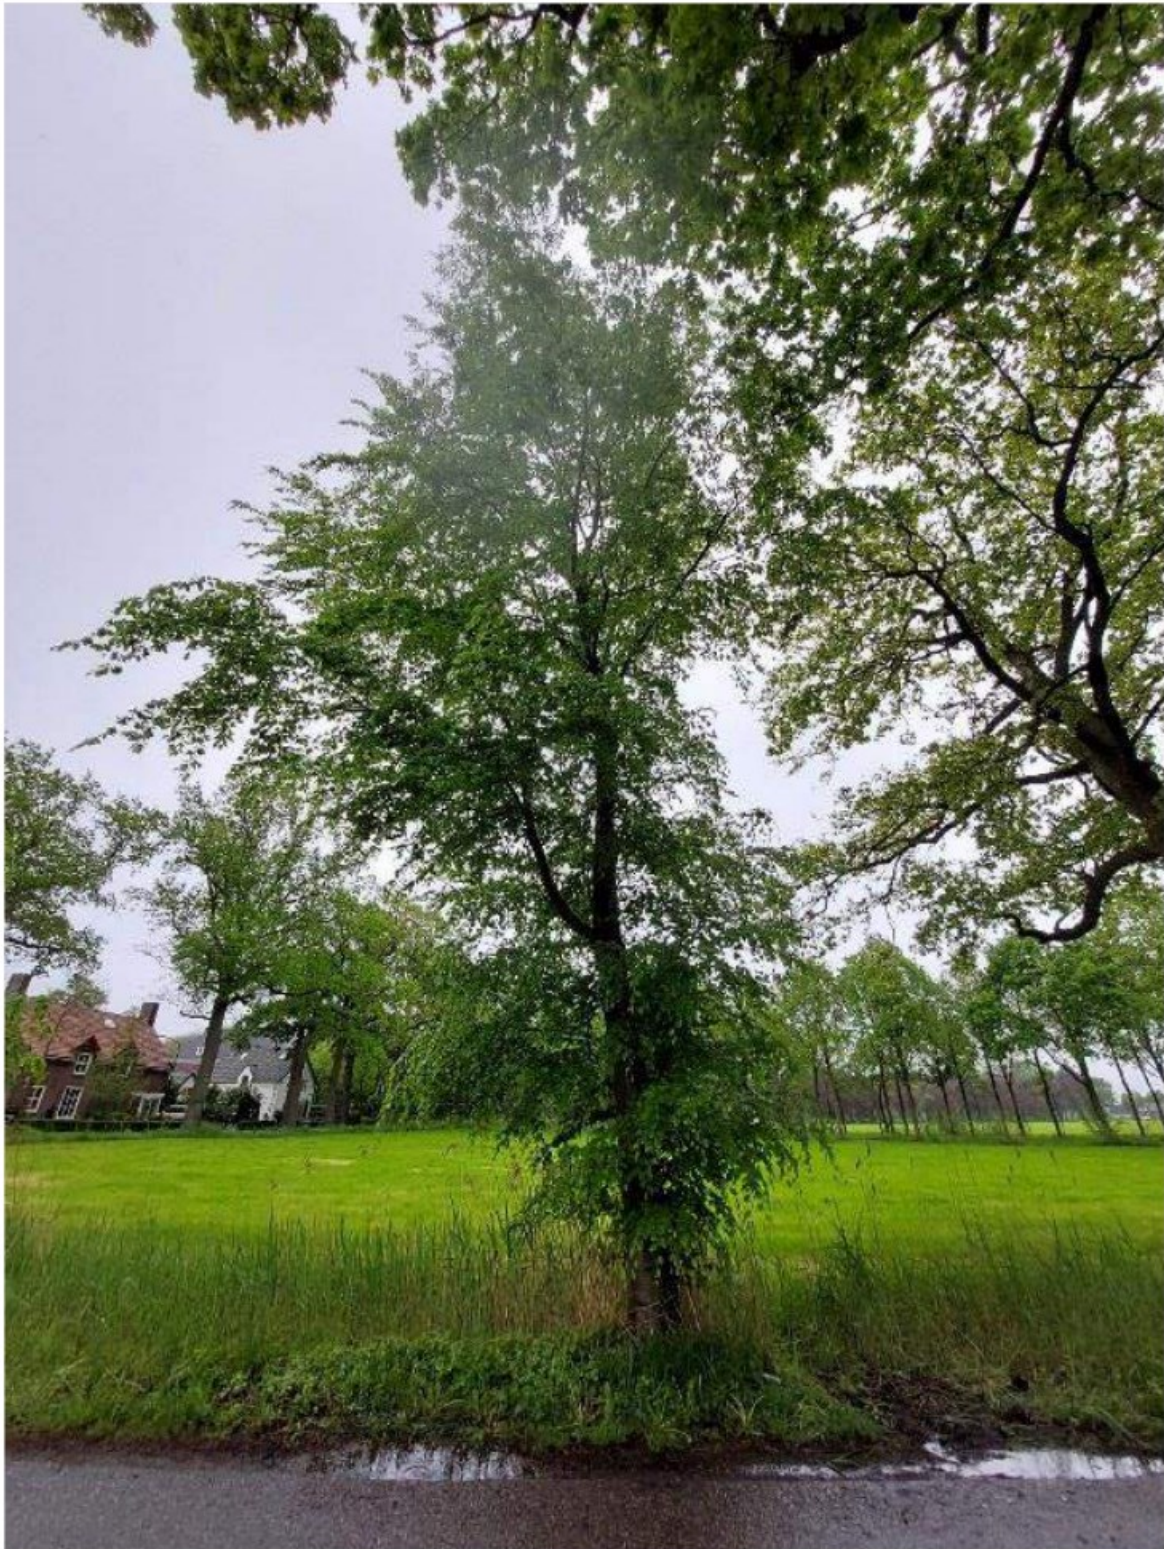
Figuur 4.2 Boom 20.

| Kenmerk | Resultaat |
|---|---|
| Conditie | Redelijk |
| Mechanische kwaliteit / gebreken | Geen noemenswaardige gebreken |
| Status | Boom zonder noemenswaardige gebreken |

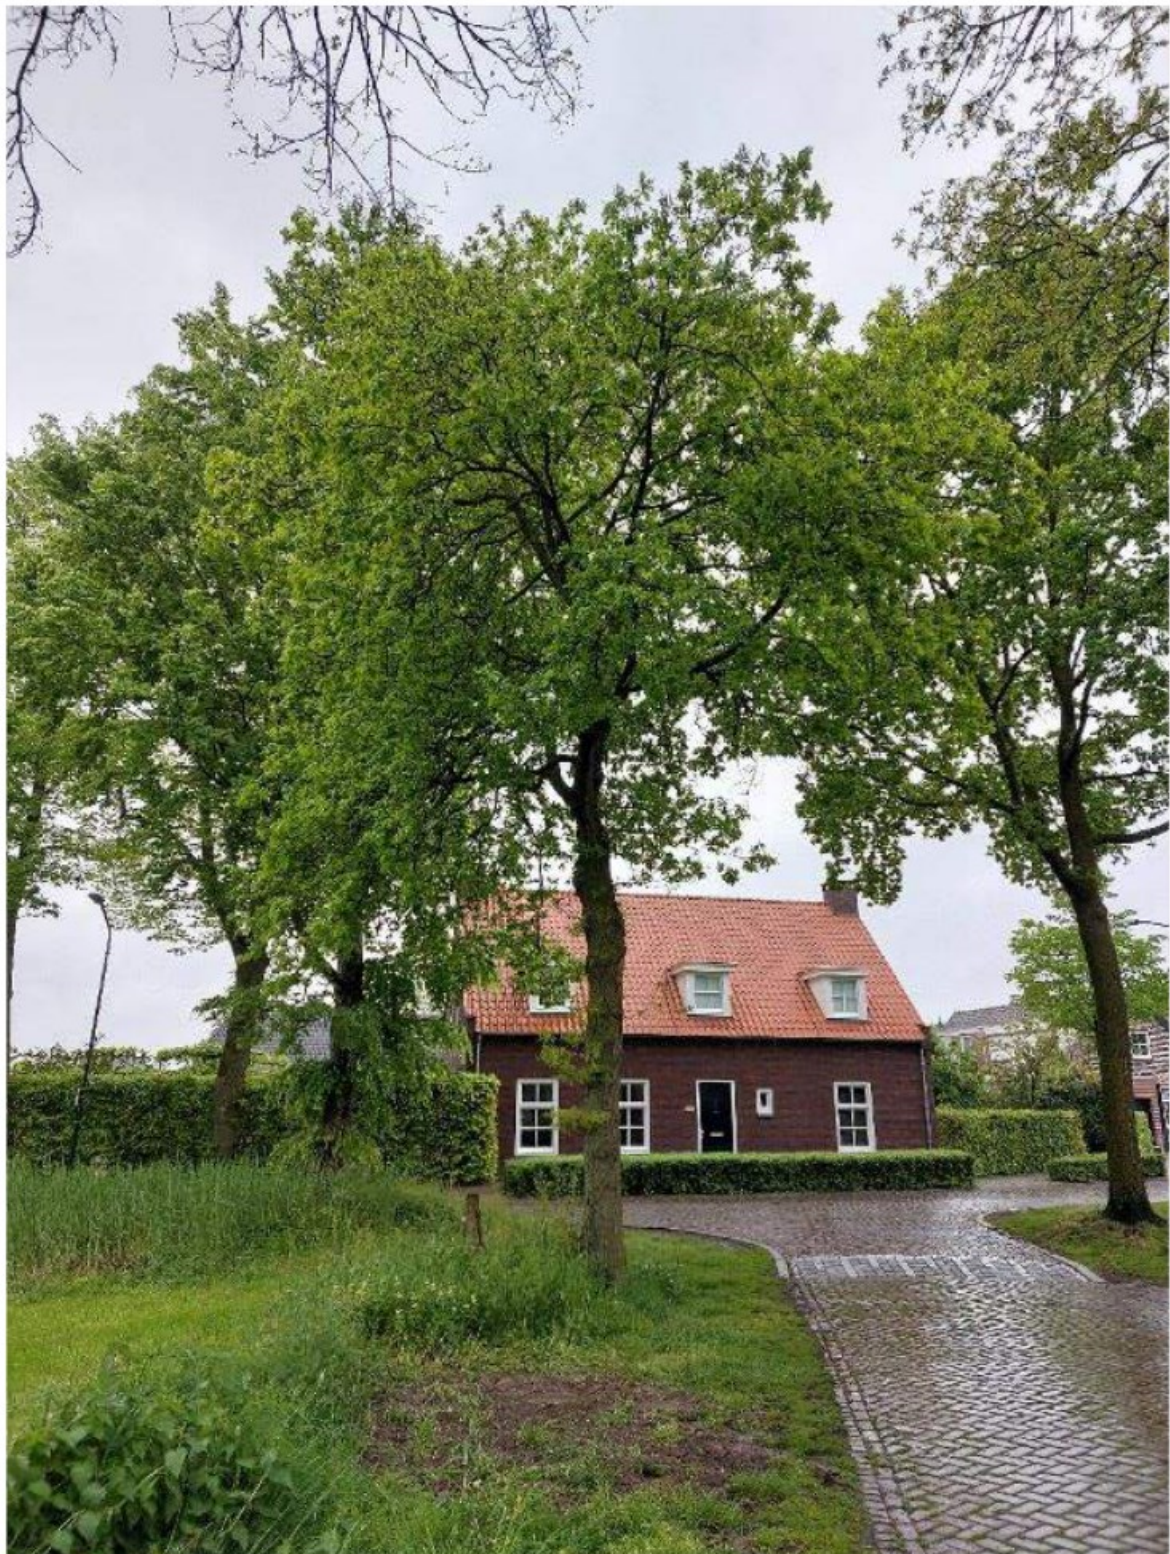
Figuur 4.3 Boom 25.

| Kenmerk | Resultaat |
|---|---|
| Conditie | Redelijk |
| Mechanische kwaliteit / gebreken | Dood hout |
| Status | Risicoboom |

| Kenmerk | Resultaat |
|---|---|
| Maatregelen (boomveiligheid) | Dood hout verwijderen binnen 6 maanden |

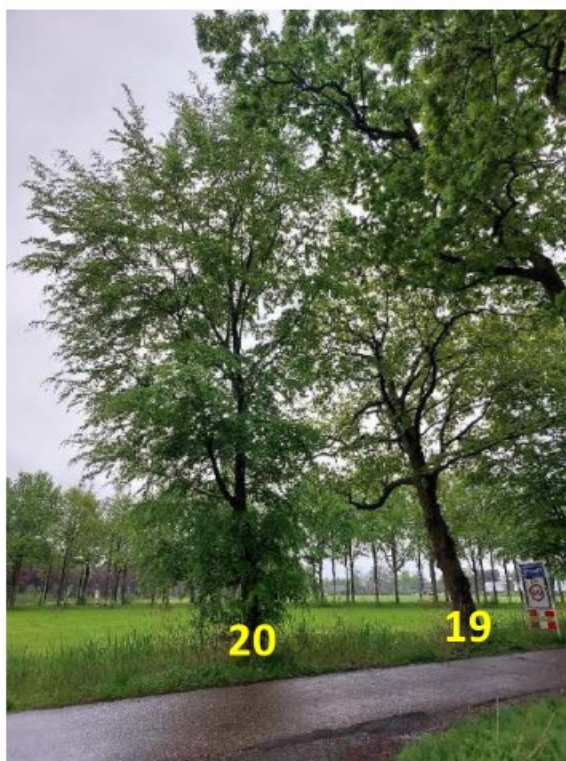
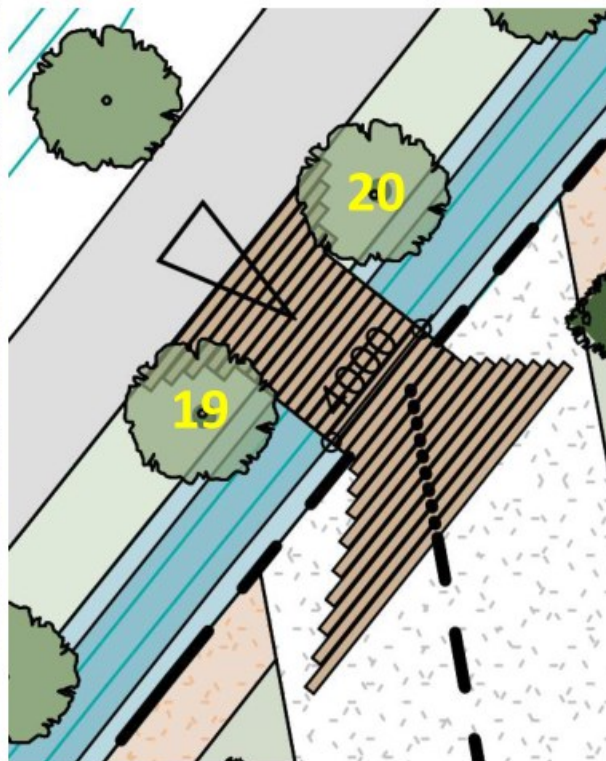
Figuur 5.1 Huidige situatie boom 19 en 20.

Tussen boom 19 en 20 wordt een brug aangelegd. Op deze plek bevindt zich nu een grasberm en een sloot. De boom aan de noordzijde betreft een gewone beuk (*Fagus sylvatica*) met een redelijke conditie. Aan de zuidzijde staat een zomereik (*Quercus robur*) met een matige conditie. De gewone beuk heeft een obstakelvrije zone van 3,5 m en de zomereik een van 5 m. Hierdoor is bij de gewone beuk niet voldoende obstakelvrije zone boven een weg, rijbaan of inrit (4,5 m). Dit is door middel van snoei wel te bereiken.

Vanwege de matige conditie is de boom extra gevoelig voor schade aan beworteling. Verlies van opname wortels gaat de conditie nog verder naar beneden beïnvloeden. De projectinvloed is het bouwen van een brug. De brug heeft gewicht en zal op de bodem en daarmee de groeiplaats van de boom rusten. Dat veroorzaakt bodemverdichting en daardoor zal de opnamecapaciteit van de beworteling van deze boom nog verder achteruit gaan. Daarom is behoud van de boom niet mogelijk als de brug conform het ontwerp wordt aangelegd.

- 2,8 m uit de stamvoet van boom 20 (is minimale graafafstand en daardoor zal ook minder dan 20% van het wortelpakket (tijdelijk) verloren gaan);
- bovenop huidige maaiveld, geen ontgraving in de leeflaag en als een constructie wordt aangelegd die niet rust op de groeiplaats (hele berm en talud waar de boom in staat);
- Boombeschermende maatregelen tijdens de werkzaamheden (dienen nog nader uitgewerkt te worden).

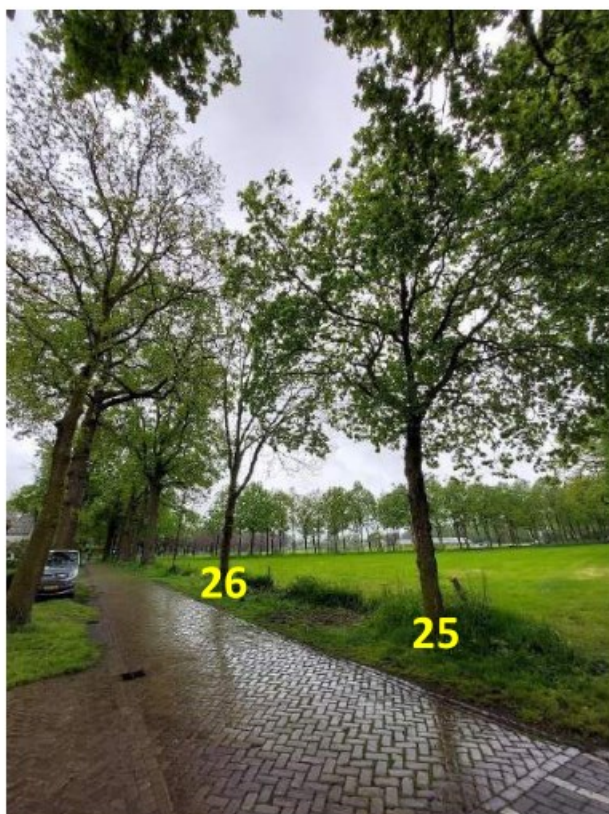
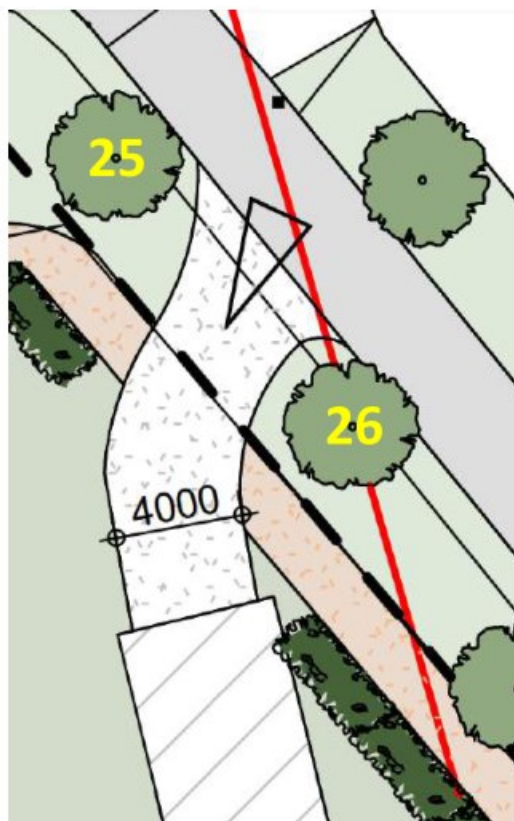
Figuur 5.3 Huidige situatie boom 25 en 26.

Tussen boom 25 en 26 wordt een inrit aangelegd. Op die plek bevindt zich nu een grasberm. De bomen aan beide zijden van de toekomstige oprit zijn zomereiken (*Quercus robur*) waarvan boom 3 een redelijke conditie heeft en boom 4 een slechte. De bomen hebben een takvrije stam van 4 en 3,5 m respectievelijk. De obstakelvrije zone van boom 25 is 2,5 m en van boom 26 3,5 m. Hierdoor is er niet voldoende bovengrondse ruimte om tot de obstakelvrije zone van 4,5 meter boven een rijbaan of inrit te komen. Dit is door middel van snoei voor boom 25 wel te bereiken, voor boom 26 niet.

- de snoei door een gecertificeerd European Tree Worker (ETW) wordt uitgevoerd en de kroonopbouw als geheel wel in balans en heel blijft;
- halfverharding (geen elementenverharding of asfalt);
- bovenop het huidige maaiveld, met maximale ontgraving van 20 cm en met maatregelen om verdichting te voorkomen (dienen nader uitgewerkt te worden);
- ontgraving handmatig voorsteken in kwetsbare boomzone zodat wortelschade door machinaal graven voorkomen wordt.;
- Boombeschermende maatregelen tijdens de werkzaamheden (dienen nog nader uitgewerkt te worden).

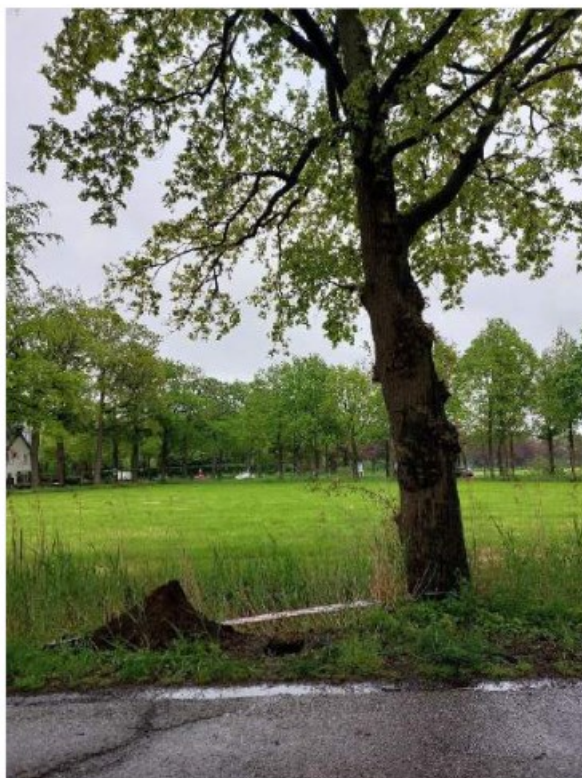
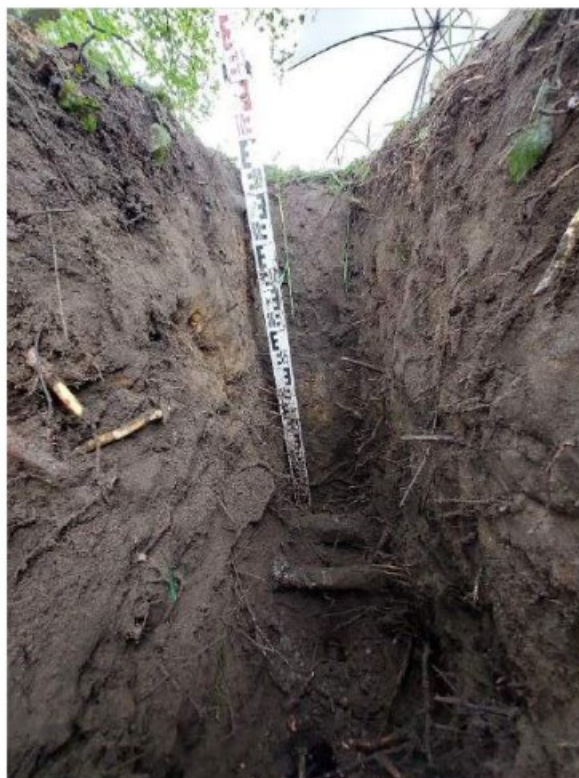
Figuur 0.1 Overzichtsfoto proefsleuf 1.

| Diepte (cm -maaiveld) | Materiaal | Beworteling |
|---|---|---|
| 0 - 50 | Matig humeus matig fijn zand, niet te sterk verdicht, licht vochtig. | Extensieve fijne beworteling tot 2 mm doorsnee. |
| 50 - 80 | Matig humeus matig fijn zand, niet te sterk verdicht, licht vochtig. | Intensieve fijne beworteling tot 2 cm doorsnee. |
| 80 - 100 | Matig humeus matig fijn zand, niet te sterk verdicht, licht vochtig. | Intensieve beworteling tot 2 cm doorsnee, met één wortel van 5 cm doorsnee, één wortel van 4 cm doorsnee en één wortel van 3 cm doorsnee |
| 100 - 130 | Matig humeus matig fijn zand, niet te sterk verdicht, vochtig, glijverschijnselen. | Haarwortels tot 2 mm doorsnee. |
| Opmerkingen | Gehele profiel niet te sterk verdicht, geschikt voor beworteling. | |

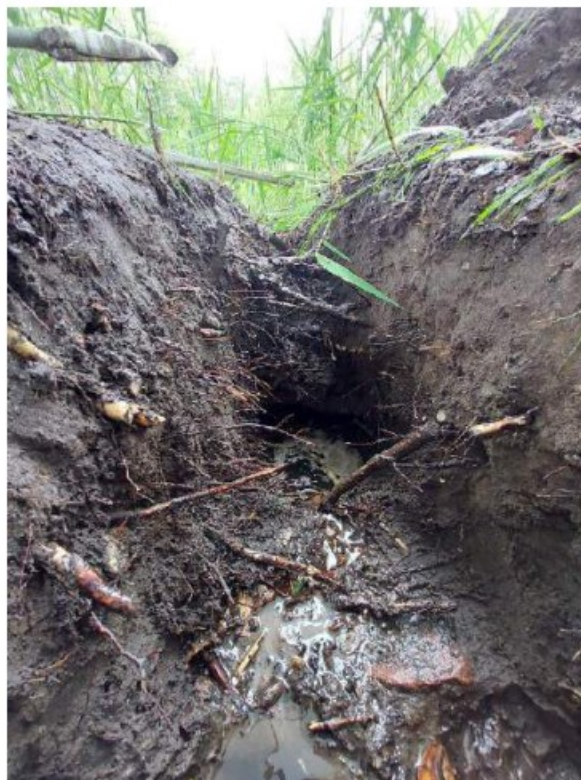
Figuur 0.3 Overzichtsfoto proefsleuf 2.

| Diepte (cm -maaiveld) | Materiaal | Beworteling |
|---|---|---|
| 0 tot 40 cm | Matig humeus matig fijn zand, niet te sterk verdicht, vochtig. | Intensieve grove beworteling met diameter tot 3 cm en intensieve fijne beworteling met diameter van 1 mm tot 1 cm. |
| Opmerkingen | Gehele profiel niet te sterk verdicht, geschikt voor beworteling. | |

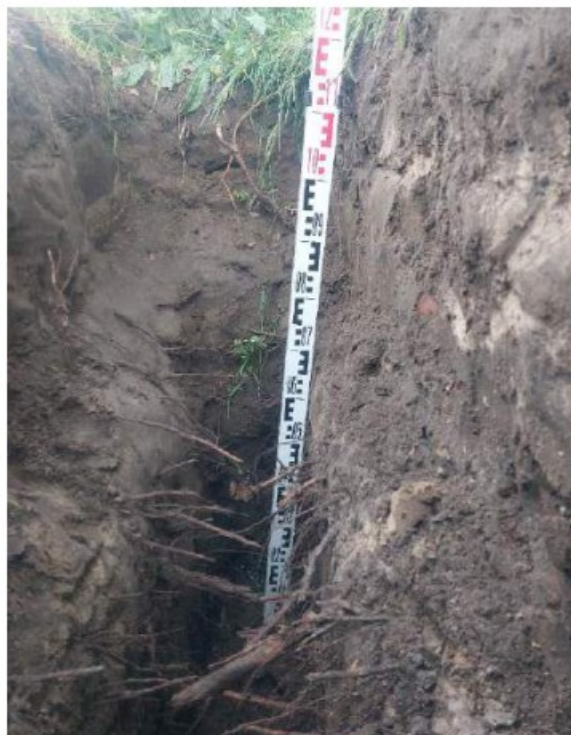
Figuur 0.5 Overzichtsfoto proefsleuf 3.

| Diepte (cm -maaiveld) | Materiaal | Beworteling |
|---|---|---|
| 0 tot 20 cm | Matig humeus grof zand, niet te sterk verdicht, licht vochtig. | Extensieve fijne beworteling met diameter tot 2 cm. |
| 20 tot 30 cm | Humusarm matig grof zand, niet te sterk verdicht, licht vochtig. | |
| 30 tot 100 cm | Humusarm tot matig humeus, matig grof zand, niet te sterk verdicht, licht vochtig. | Intensieve fijne beworteling met diameter tot 1 cm. |
| Opmerkingen | Gehele profiel niet te sterk verdicht, geschikt voor beworteling. | |

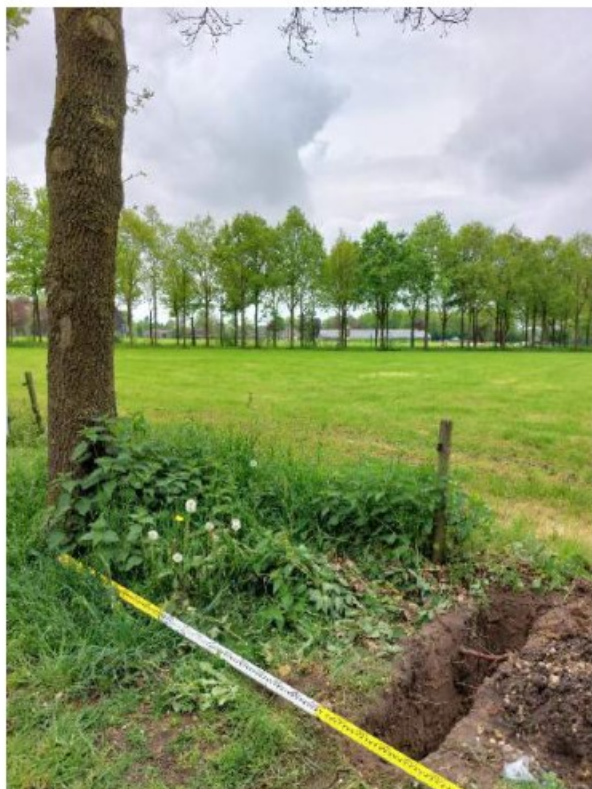
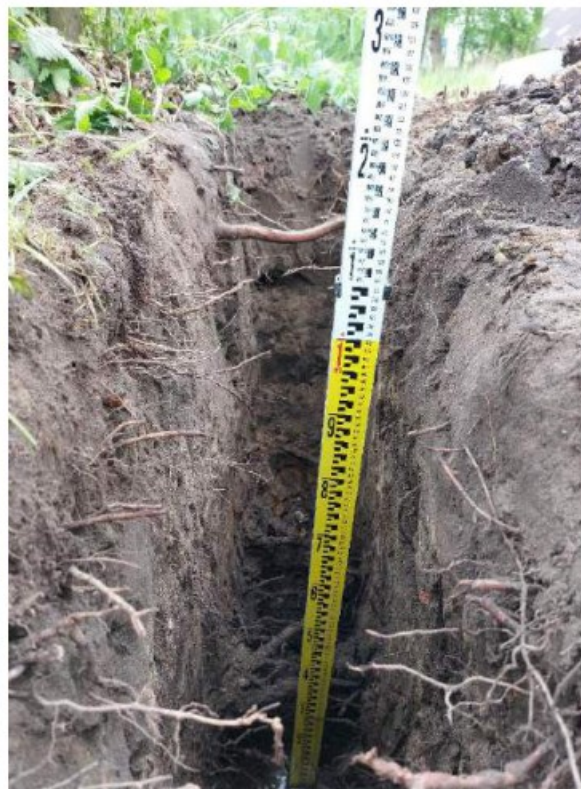
Figuur 0.7 Overzichtsfoto proefsleuf 4.

| Diepte (cm -maaiveld) | Materiaal | Beworteling |
|---|---|---|
| 0 tot 30 cm | Humeus tot humusrijk, matig fijn zand, vochtig, kleur donker bruin. | Extensieve fijne beworteling aangetroffen met diameter tot 4 cm op 20 cm onder maaiveld. |
| 30 tot 70 cm | Matig humeus, matig fijn zand, lichtvochtig, kleur licht bruin. | Geen beworteling aangetroffen. |
| 70 tot 115 cm | Matig humeus tot humusarm, matig fijn zand, vochtig, kleur licht bruin tot geel. | Grovere intensieve beworteling aangetroffen met diameter tot 4 cm op 85 cm onder maaiveld. |
