Verkennd bodemonderzoek
aan Kruiseind te Gemert

Datum: 22 augustus 2016

Projectnummer: 20161524

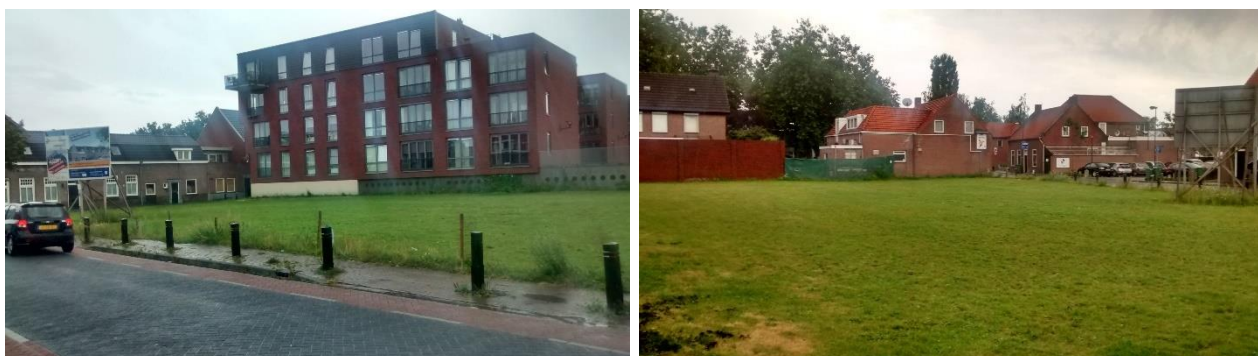
Figuren 1 en 2: Overzichtsfoto's onderzoekslocatie.

De onderzoekslocatie bevindt zich aan Kruseind te Gemert. De locatie is kadastraal bekend als gemeente Gemert, sectie N met nummers 2221 en 2318 (ged.). De oppervlakte van de onderzoekslocatie bedraagt circa 1.265 m². De locatie is geheel onbebouwd, onverhard en begroeid met gras. In figuur 1 en 2 zijn overzichtsfoto's van de onderzoekslocatie weergegeven.

Het perceel waarop de onderzoekslocatie gelegen is grenst aan de zuidwestzijde aan de openbare weg Kruseind en in de overige richtingen is woningbouw aanwezig. De regionale ligging van de onderzoekslocatie is weergegeven op de topografische overzichtskaart in bijlage 1 en de luchtfoto in figuur 3. Voor een indruk van de onderzoekslocatie wordt verwezen naar de situatietekening in bijlage 2.
