Betreft: plan van aanpak Heilige Geestlaan te Gemert  
Projectnummer: 20212580 v4.0

In onderhavig plan van aanpak omschrijven wij de werkwijze van de ontgraving van verontreinigde grond op de locatie gelegen aan de Heilige Geestlaan te Gemert.

Op 26 juli 2021 ontving Fugro van [REDACTED] te Gemert de opdracht voor het opstellen van een advies met betrekking tot de risico's op zakkingen en risico op schade door trillingen aan de historische tuinmuren in de moestuin van Kasteel Gemert ten gevolge van de realisatie grondgebonden woningen en ontsluitingswegen binnen de contouren van deze tuin.

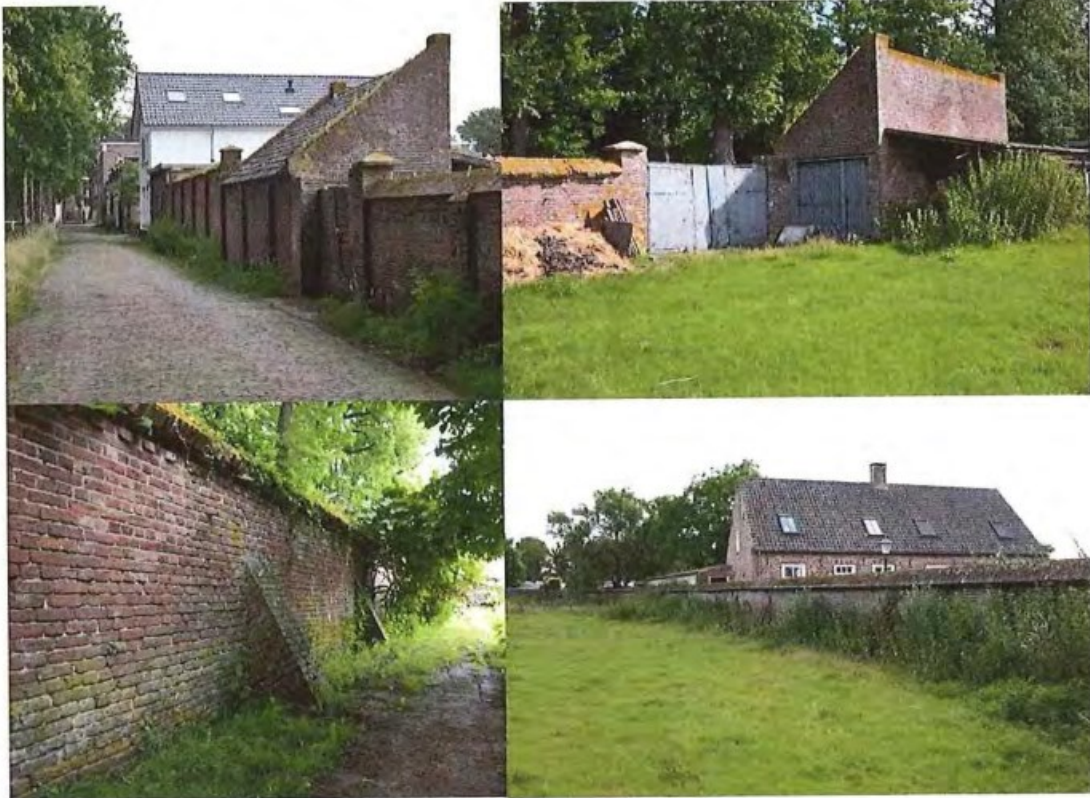
Figuur 2.1: Foto's tuinmuur gemaakt op 7-7-2021 door Constructiebureau de Prouw
