Rapport

**verkennd bodemonderzoek
Oudestraat 6-8 te Bakel**

Projectnaam Oudestraat 6-8 te Bakel
Projectnummer B2029

Aantal pagina's 13 (exclusief bijlagen)
Datum 10 april 2018

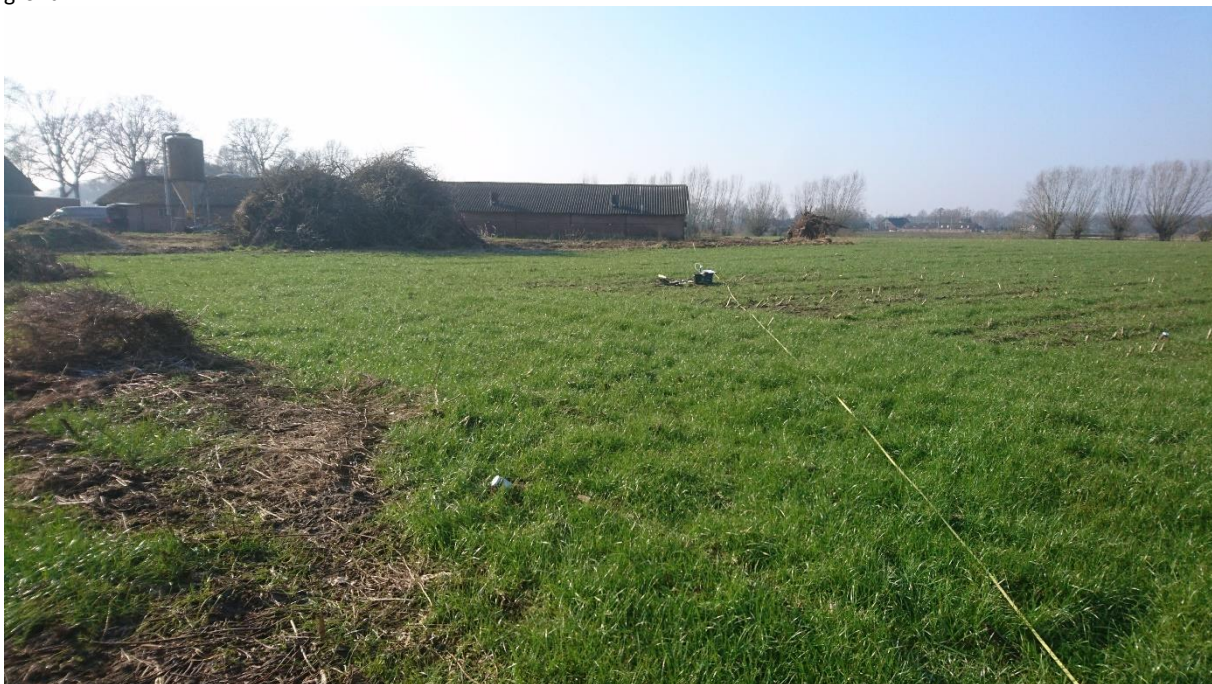
Afbeelding 1 van de onderzoekslocatie: het agrarisch bouwland op de voorgrond en agrarisch erf met stallen op de achtergrond

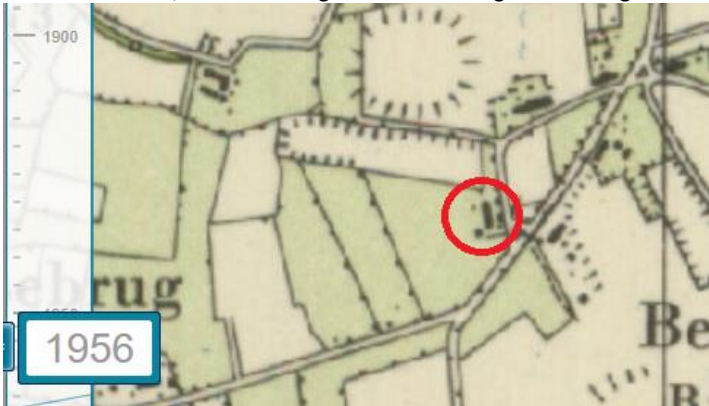
bron	aanpassing strategie
<i>voormalig gebruik locatie algemeen</i>	De akker was tot begin jaren tachtig bebouwd met agrarische gebouwen. Deze bebouwing was al sinds het begin van de twintigste eeuw aanwezig. Het is niet aannemelijk dat de voormalige bebouwing asbesthoudende materialen bevatte. In de tijd dat de voormalige bebouwing definitief werd gesloopt zijn de bestaande stallen op het erf gerealiseerd. Tot dan toe was het een weiland of akker	A, D	ja
<i>(sloot-)dempingen</i>	nee	D	-
<i>ophogingen</i>	nee	A	-
<i>bebouwing</i>	zie bovenstaande, rode cirkel begrenst de voormalige bebouwing

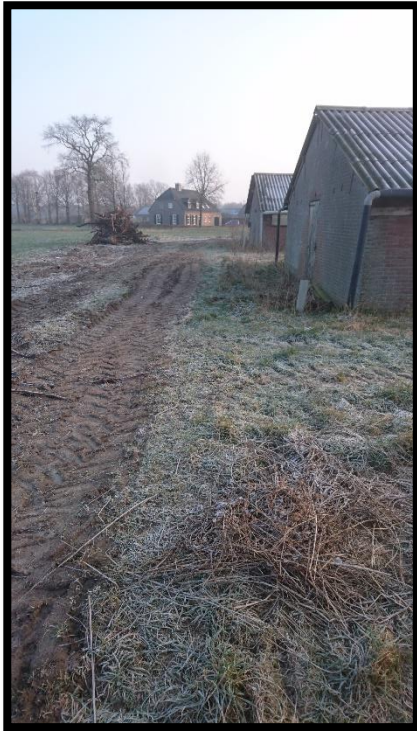
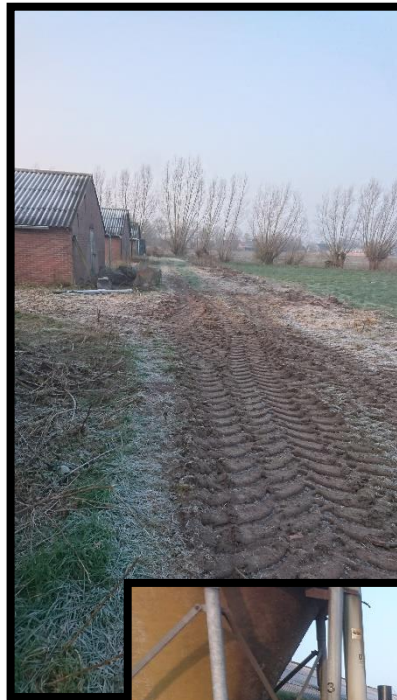
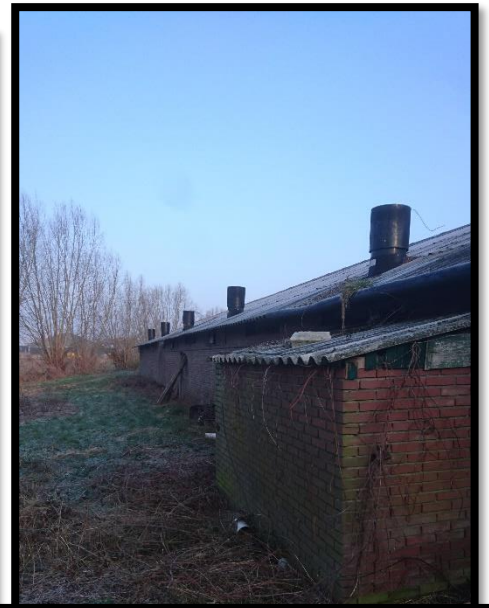
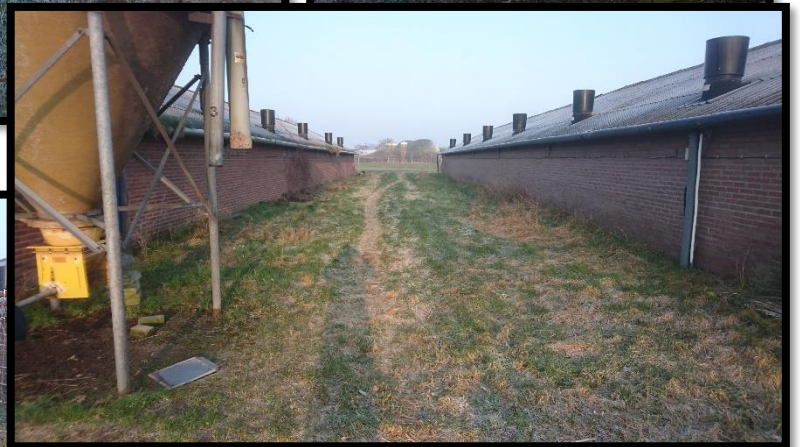
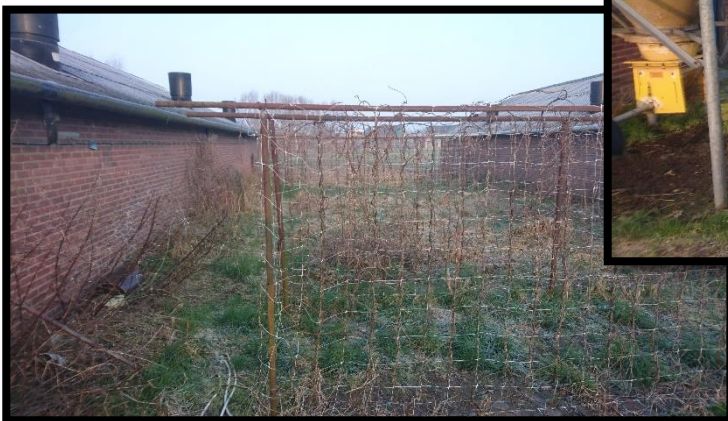
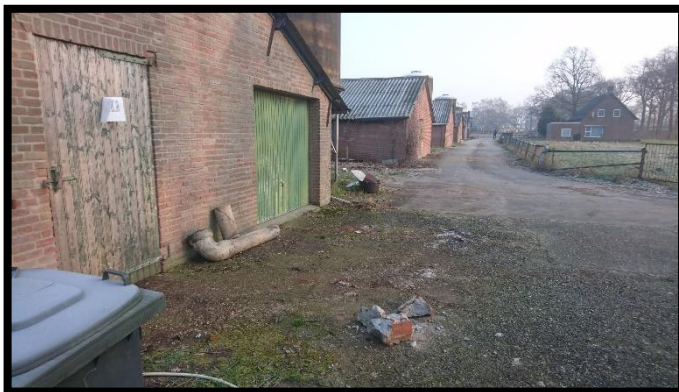
Foto's onderzoekslocatie

ontbrekende goot is blauwgekleurd op de tekening met boorpunten in bijlage 2. Voor foto's zie bijlage 6			
<i>omgeving</i>	noord: oost: zuid: west:	akker/weiland woningen nr. 6 en 8 en weiland akker akker	D	1, 2

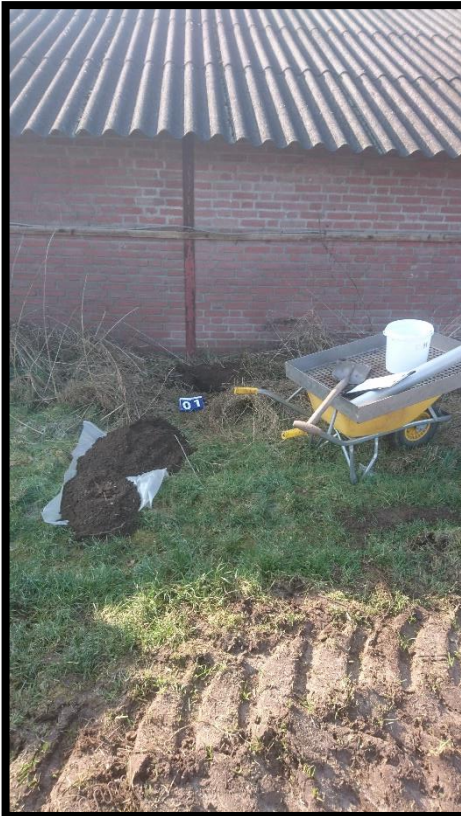
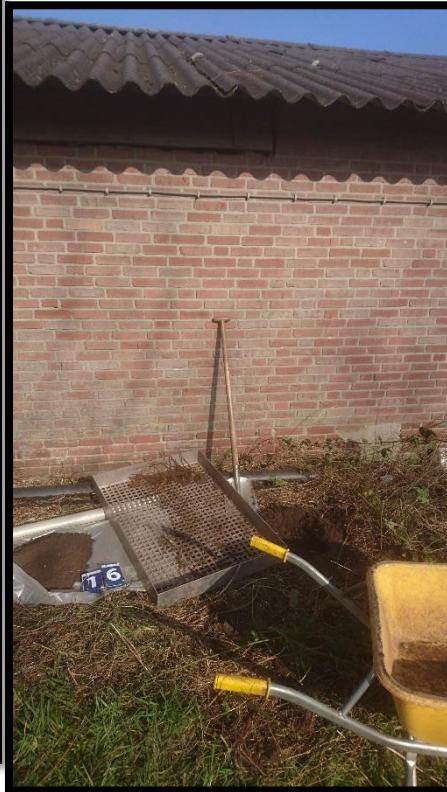
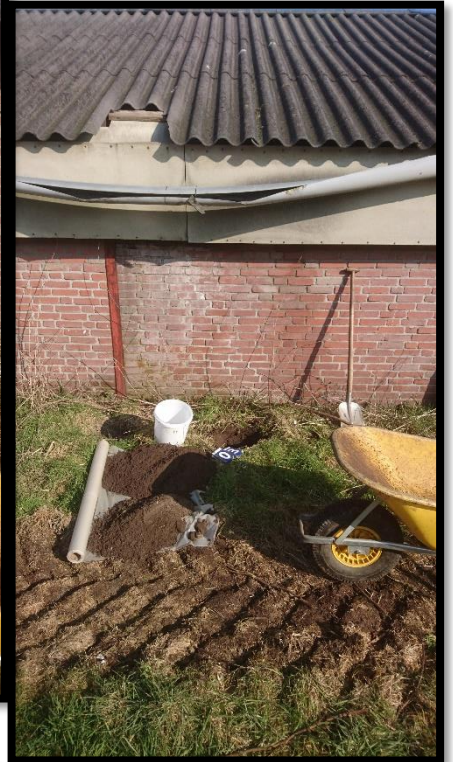
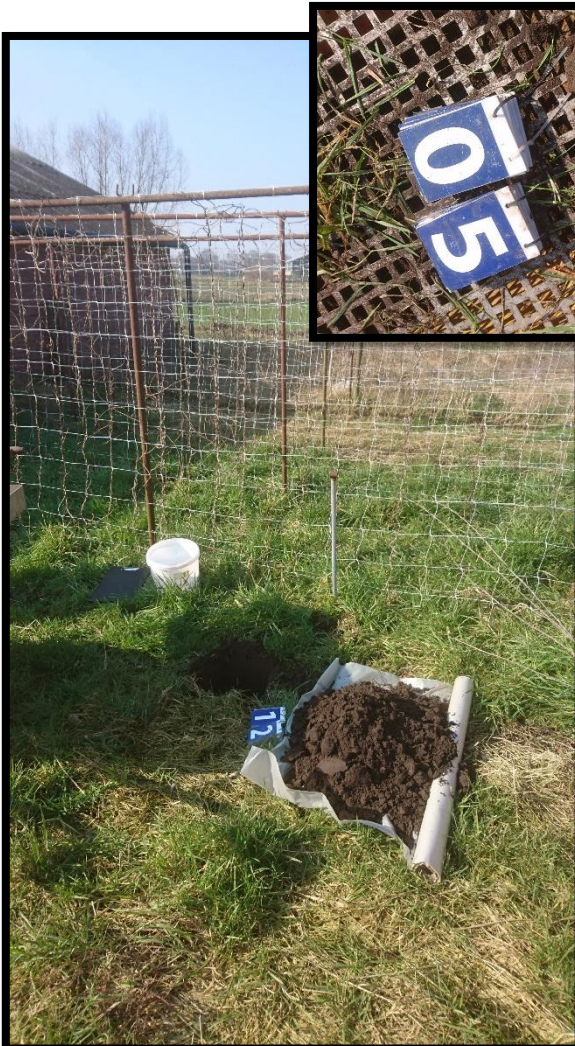
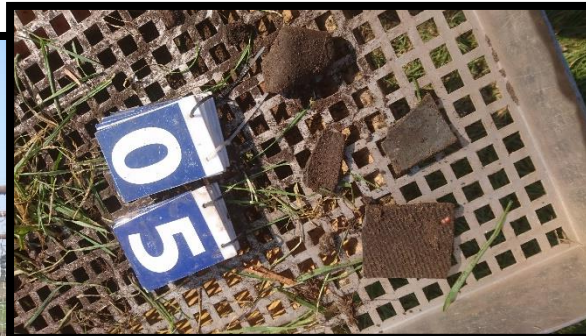
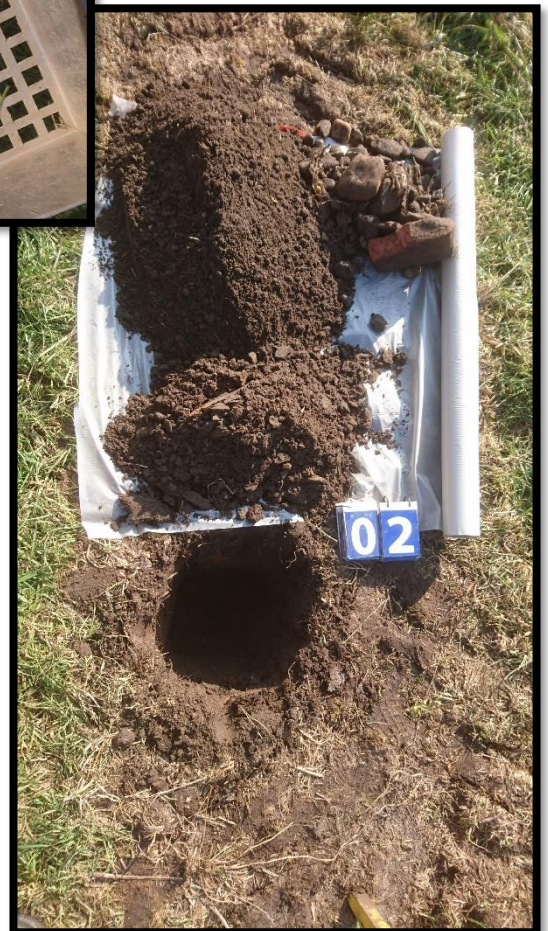
Foto's inspectiegaten en sleuven

Tijdens het graven en zeven/harken van grond uit de inspectiegaten zijn asbestverdachte fragmenten aangetroffen in inspectiegat A105.

Tijdens het verkennend asbestonderzoek is geen asbestverdacht plaatmateriaal aangetroffen op maaiveld. Derhalve heeft geen analyse plaatsgevonden. In Inspectiegat A105 zijn drie verdachte fragmenten (golfplaat) aangetroffen in de bodemlaag 0,00 tot 0,30 m-mv.

Tijdens inspectie van maaiveld en gaten is asbesthoudend golfplaatmateriaal waargenomen in inspectiegat A105. Uit de berekening van het gewogen gehalte aan asbest, op basis van de fragmenten, blijkt een overschrijding van de interventiewaarde voor asbest.
