# **Redengevende omschrijving boerderij**

**Nuijeneind 18**

**gemeente Bakel**

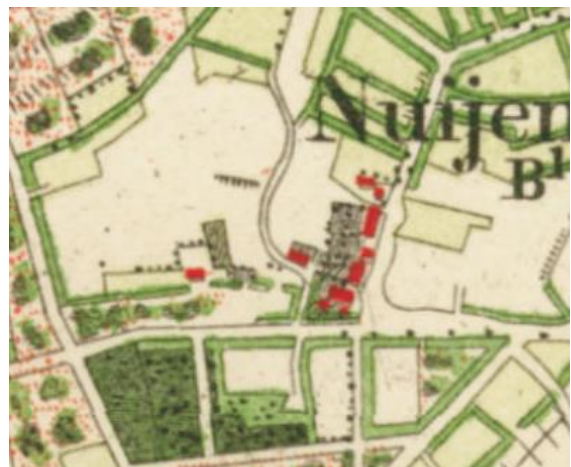
Rond 1850 is er voor het eerst een voorganger van de boerderij zichtbaar op de kaart op de plaats waar nu Nuijeneind 18 is gesitueerd. In die tijd werd het aangeduid als Nieuweneind. Rond 1900 komt de huidige term Nuijeneind in beeld. Op de kaart van 1953 zien we gedetailleerd de huidige vorm van het krukhuis. Vanaf 1963 is ook het bakhuis zichtbaar op de kaart.

De ligging van Nuijeneind 18, situatie 1905  
Bron: opotijdreis.nl

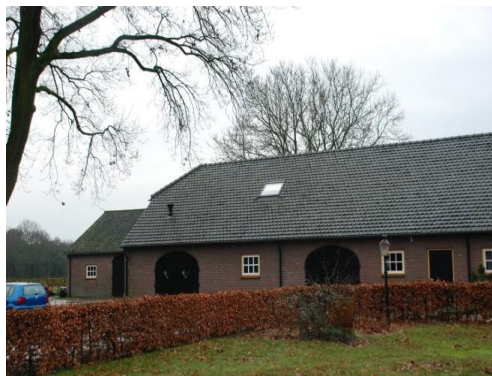
*Voorgevel bedrijfsgedeelte*

De voorgevel van het voormalige bedrijfsgedeelte bevat een getoogde dubbele staldeur, een zesruits stalvenster, een getoogde dubbele stalddeur, een zesruits stalvenster, een staldeur en drie zesruits stalvensters. Er bevindt zich een dakraam links in het dakvlak. De linkerzijde van het dak heeft een wolfeind. De gevels zijn vernieuwd en opgehoogd in moderne baksteen.

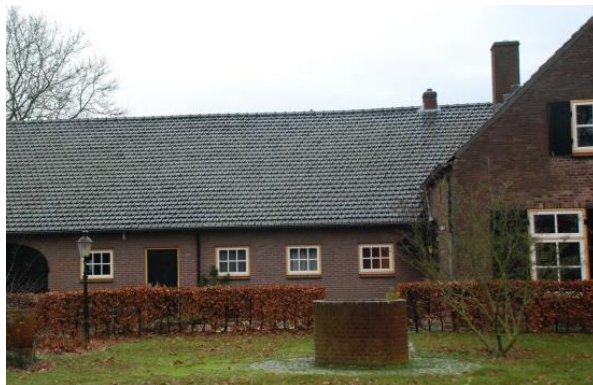
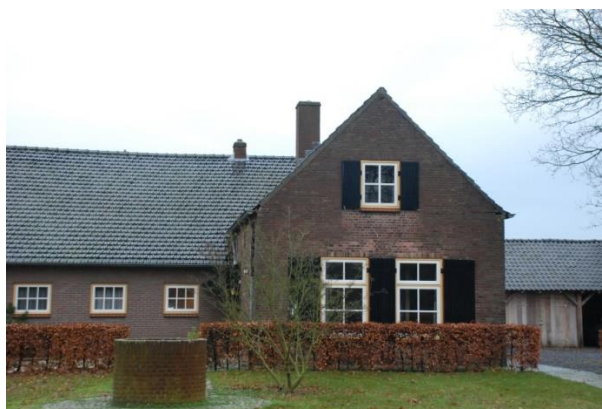
*Voorgevel woongedeelte*

Het woongedeelte heeft een symmetrische indeling met twee moderne zesruits vensters met luiken en in de topgevel een modern vierruits venster met luiken aan weerszijden. De wijzigingen in gevelindeling zijn duidelijk zichtbaar in de gevel. De gevelpannen zijn vastgezet op het metselwerk van de topgevel.

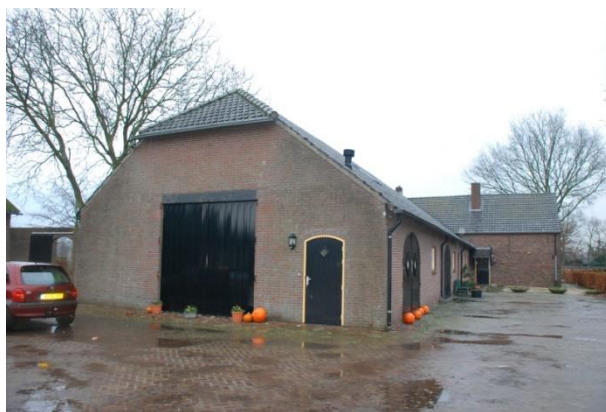
*Bedrijfsgedeelte*

De linkerzijgevel van de boerderij heeft in het midden van de gevel een groot venster met houten lamellen die indien gesloten lijken op een staldeur. Boven de 'staldeur' een betonnen dorpel. Rechts een vernieuwde staldeur met toog.

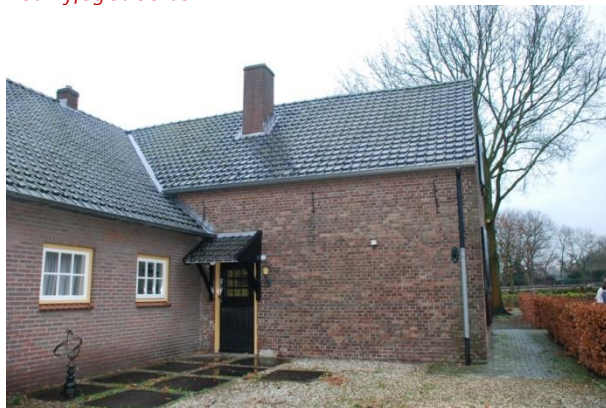
*Woongedeelte*

De linkerzijgevel van het woongedeelte heeft links een deur. Er zijn muurankers ter hoogte van de balklaag aanwezig.

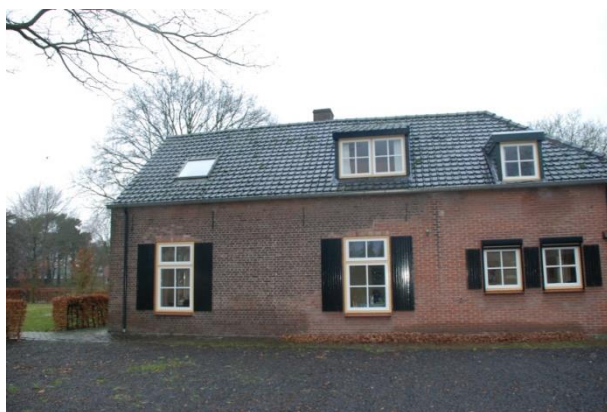
*Rechterzijgevel*

De rechterzijgevel bevat links een zesruits venster, halverwege de gevel een zesruits venster en rechts drie vierruits vensters. Allen voorzien van luiken.

In de gevel zijn muurankers zichtbaar ter hoogte van de balklaag. In het dakvlak geheel links een dakraam, in het midden een dakkapel en rechts een dakkapel. De gevelindeling is gewijzigd en de nieuwe muur is opgetrokken in halfsteensverband.

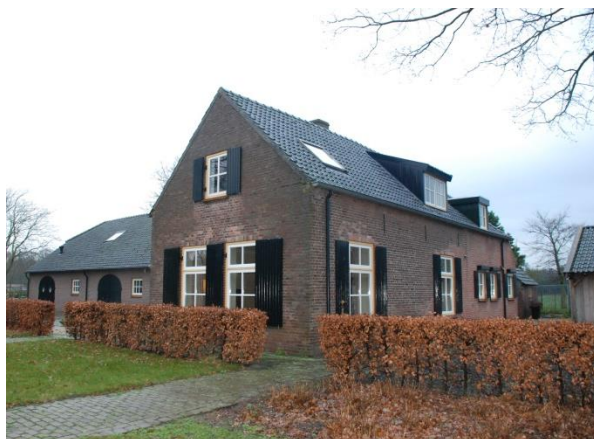
*Voorgevel en rechterzijgevel*

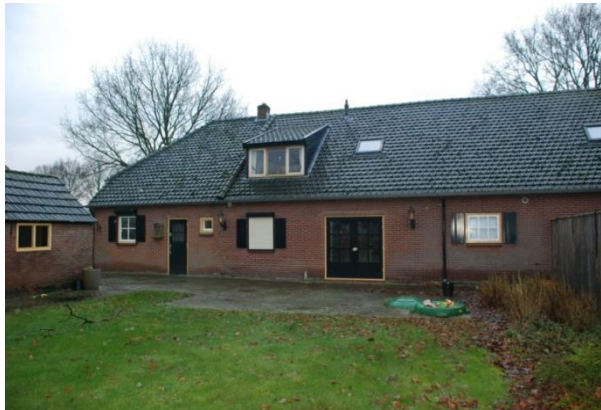
*Achteregevel*

De achteregevel bevat een venster, een deur, een toiletvenster, een venster een dubbele deur, een stalvenster, een deur, een stalvenster, een deur een stalvenster en een dubbele deur. De vensters zijn voorzien van luiken. In het dakvlak van het bedrijfsgedeelte direct na de brandmuur bevindt zich een dakkapel, daarnaast een dakraam. In het midden van het dakvlak bevindt zich nog een dakraam.

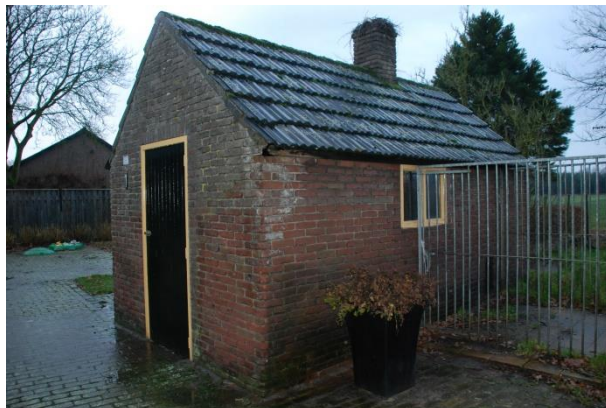
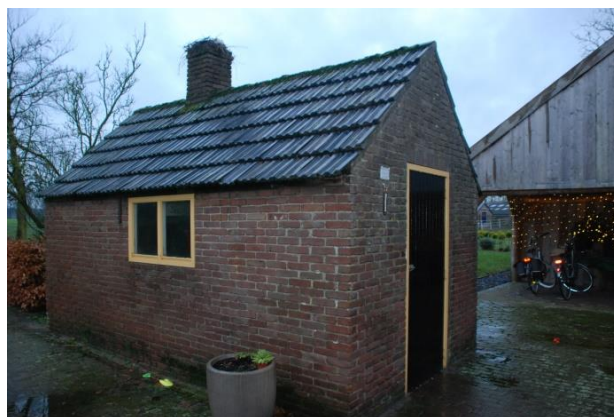
*Bakhuis*

Op het erf bevindt zich een voormalig bakhuis. Het heeft een rechthoekige plattegrond, een zadeldak met Muldenpannen met een gemetselde schoorsteen op de nok en is haaks op de boerderij gesitueerd.

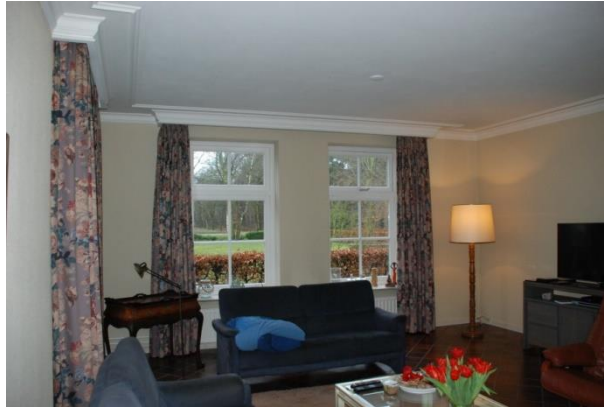
*Interieur woongedeelte*

De indeling van de boerderij is bijna compleet gewijzigd. Er zijn geen authentieke elementen zichtbaar. Er is waarschijnlijk nog wel een oudere balkconstructie aanwezig ter hoogte van de brandmuur. In het woongedeelte is de oude balklaag en de dakconstructie behouden. Het voormalige bedrijfs gedeelte is compleet gewijzigd in 1978.

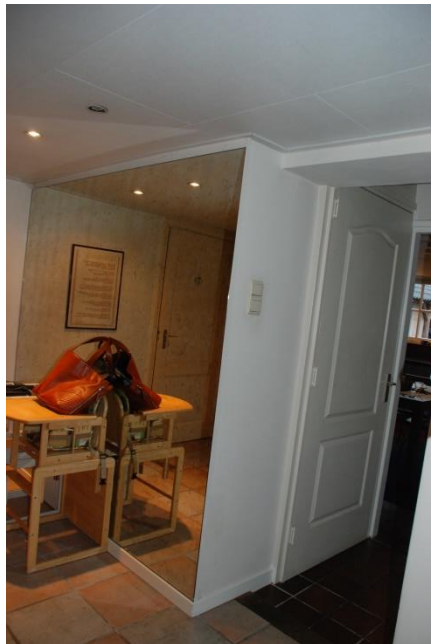
*De dikte van de brandmuur is hier zichtbaar direct naast de deur.*

In het interieur van de boerderij is waarschijnlijk een oudere constructie aanwezig ter hoogte van de brandmuur. In het interieur van het bedrijfsgedeelte zijn geen cultuurhistorisch waardevolle elementen bewaard gebleven.
