## LIGGING

**RUIMTELIJK KADER 2018**

**Actualisatie beleidskaart  
Acht agrarische percelen, Gemert  
Gemeente Gemert-Bakel  
Inventariserend Veldonderzoek (IVO-O);  
Verkennend booronderzoek**

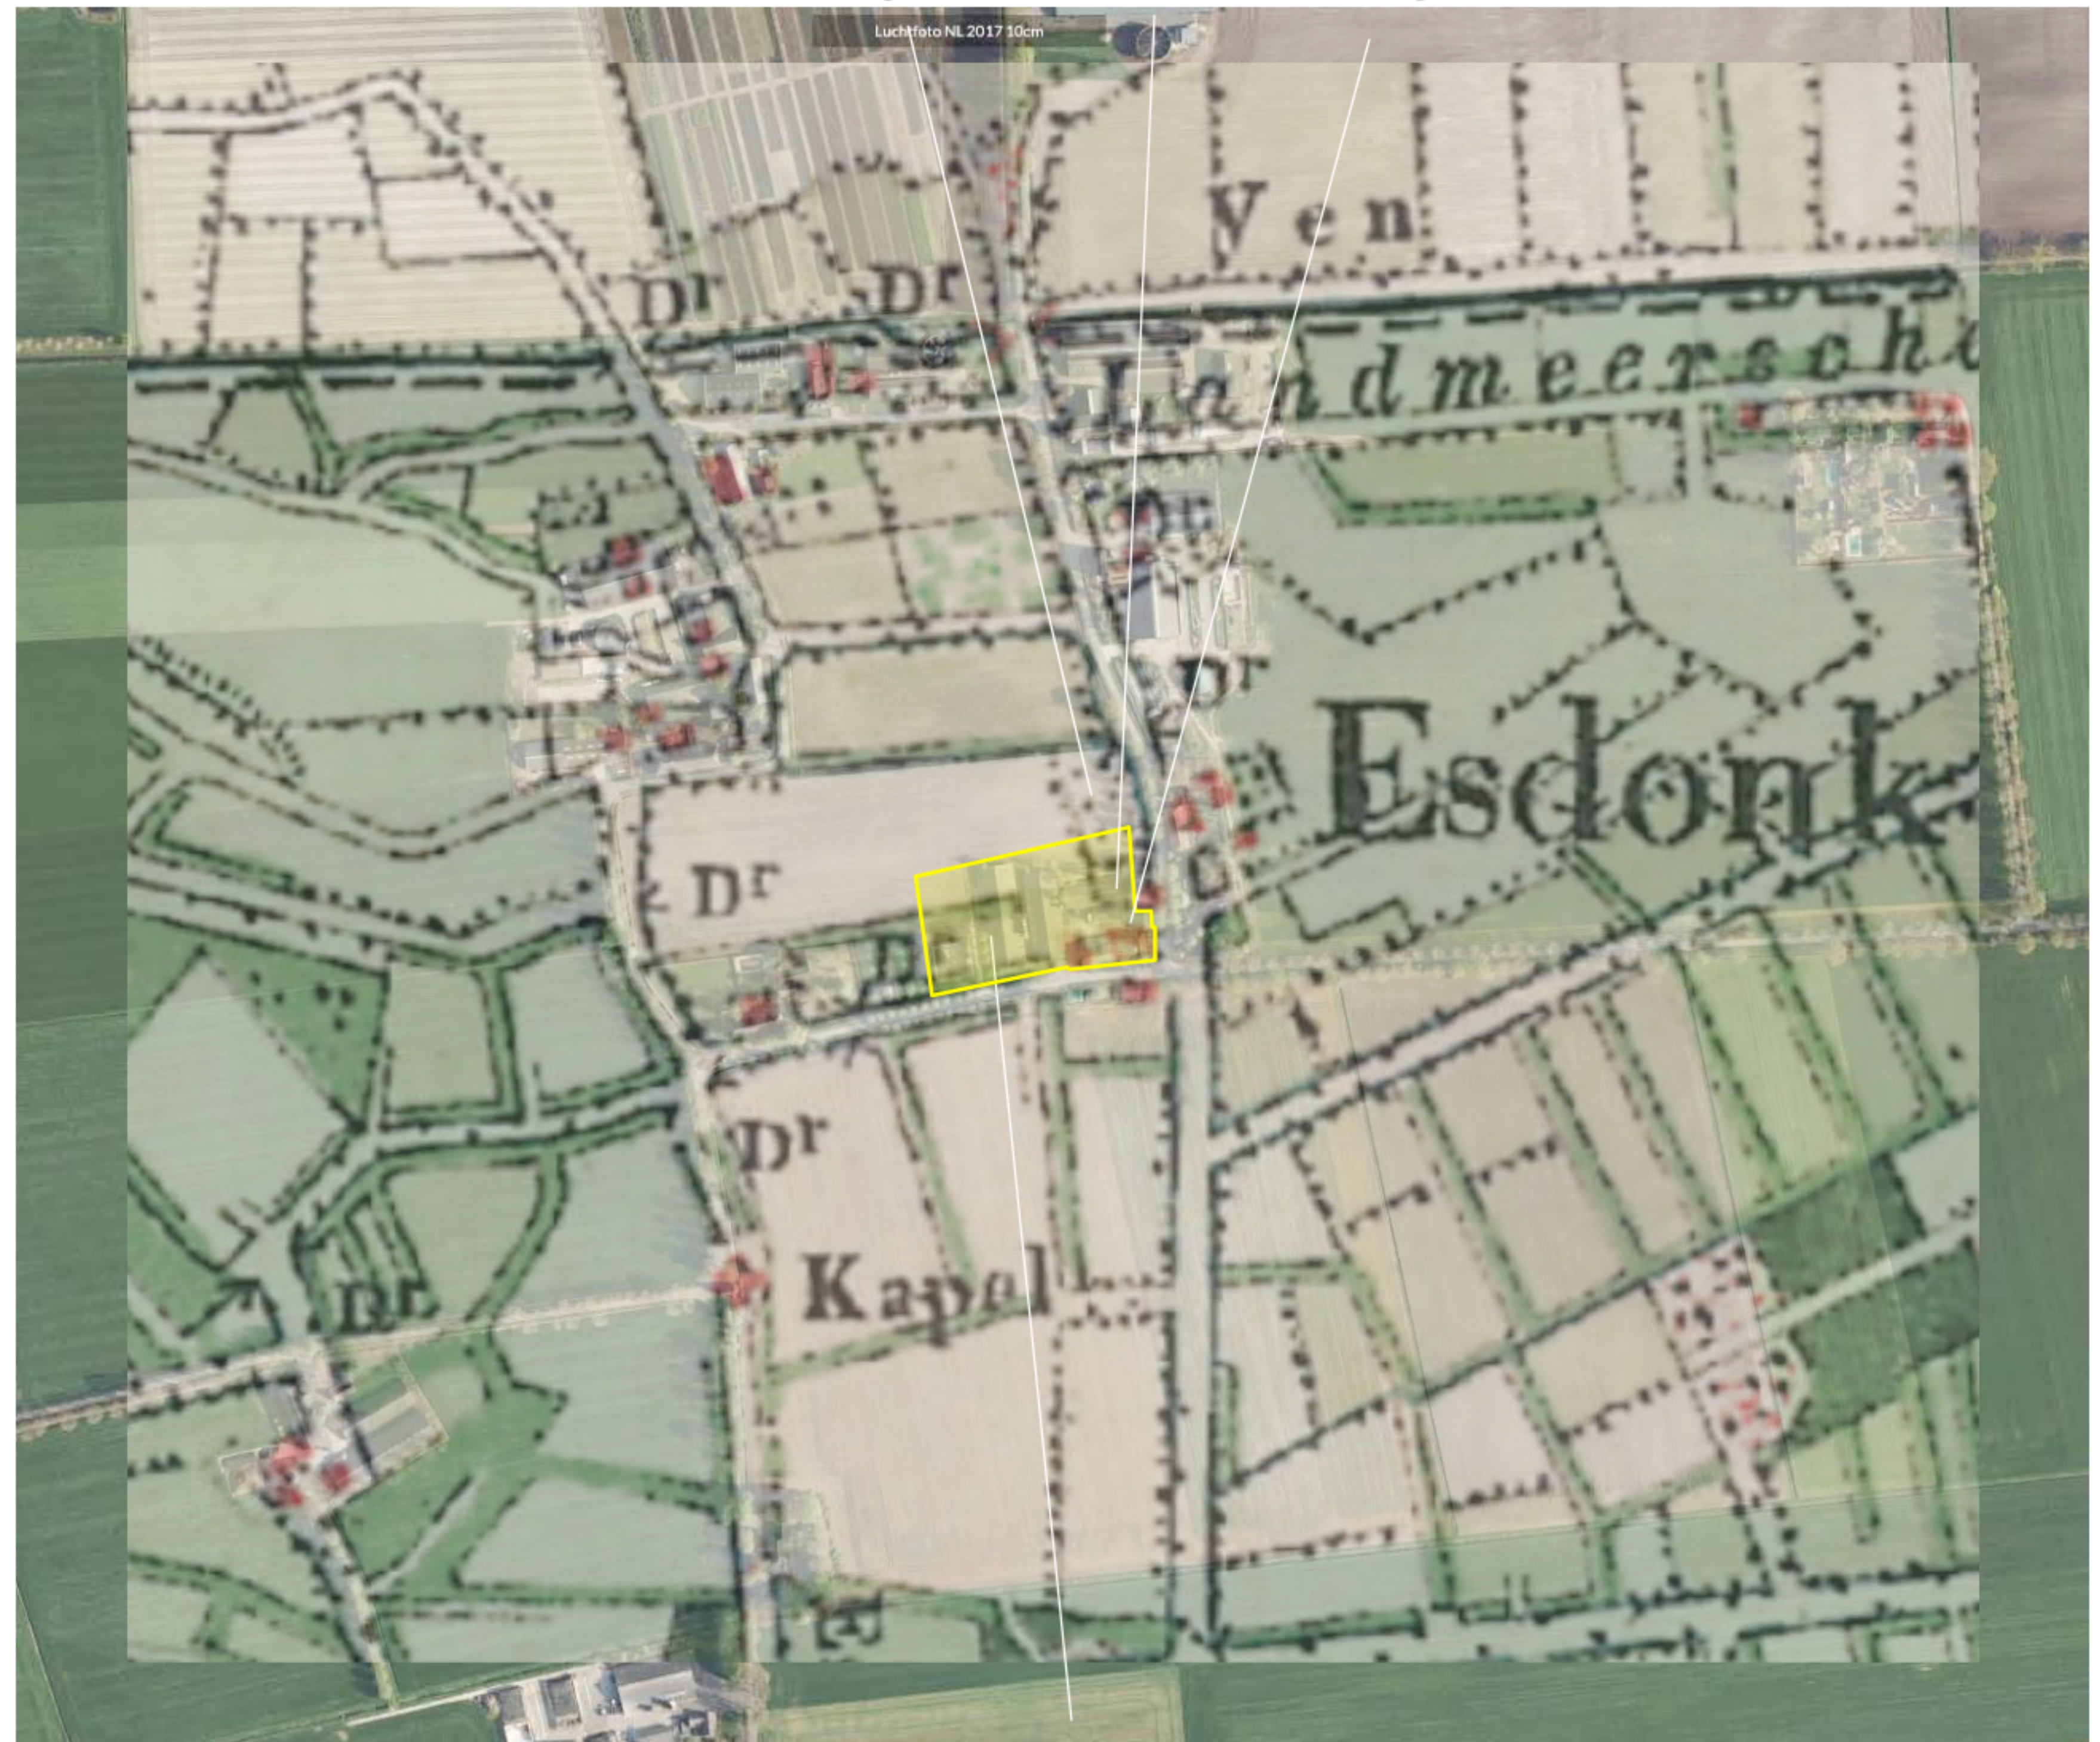
In 1899 werden aan de oostkant van het plangebied al bebouwing, een moestuin en een boomgaard aangetroffen. Aan de westkant bevond zich een door houtwallen omzoomde weide. De landschappelijke context is te kenschetsen als de overgang van ouder bouwland naar lager gelegen gras- en hooiland. Karakteristiek voor ouder bouwland zijn de diepe doorzichten over het open bouwland vanaf de (door bebouwing en beplanting op erven verdichte) wegen rond het bouwland. Karakteristiek voor het lager gelegen gras- en hooiland is het voorkomen van coulissen als veekerende grove hagen, houtwallen en uit houtwallen overgebleven bomenrijen.

- a) lijnvormige elementen als (veekerende) hagen, compacte groensingels en daaruit overgebleven bomenrijen,
- b) solitaire bomen, of leibomen nabij de bebouwing (schaduw, windbreking en zonnescherm),
- c) geschoren hagen, hoogstamfruitbomen of solitaire bomen op en rond de huisweide.

### **boomgaard, moestuin en bebouwing**

### **door houtwallen omzoomd grasland**

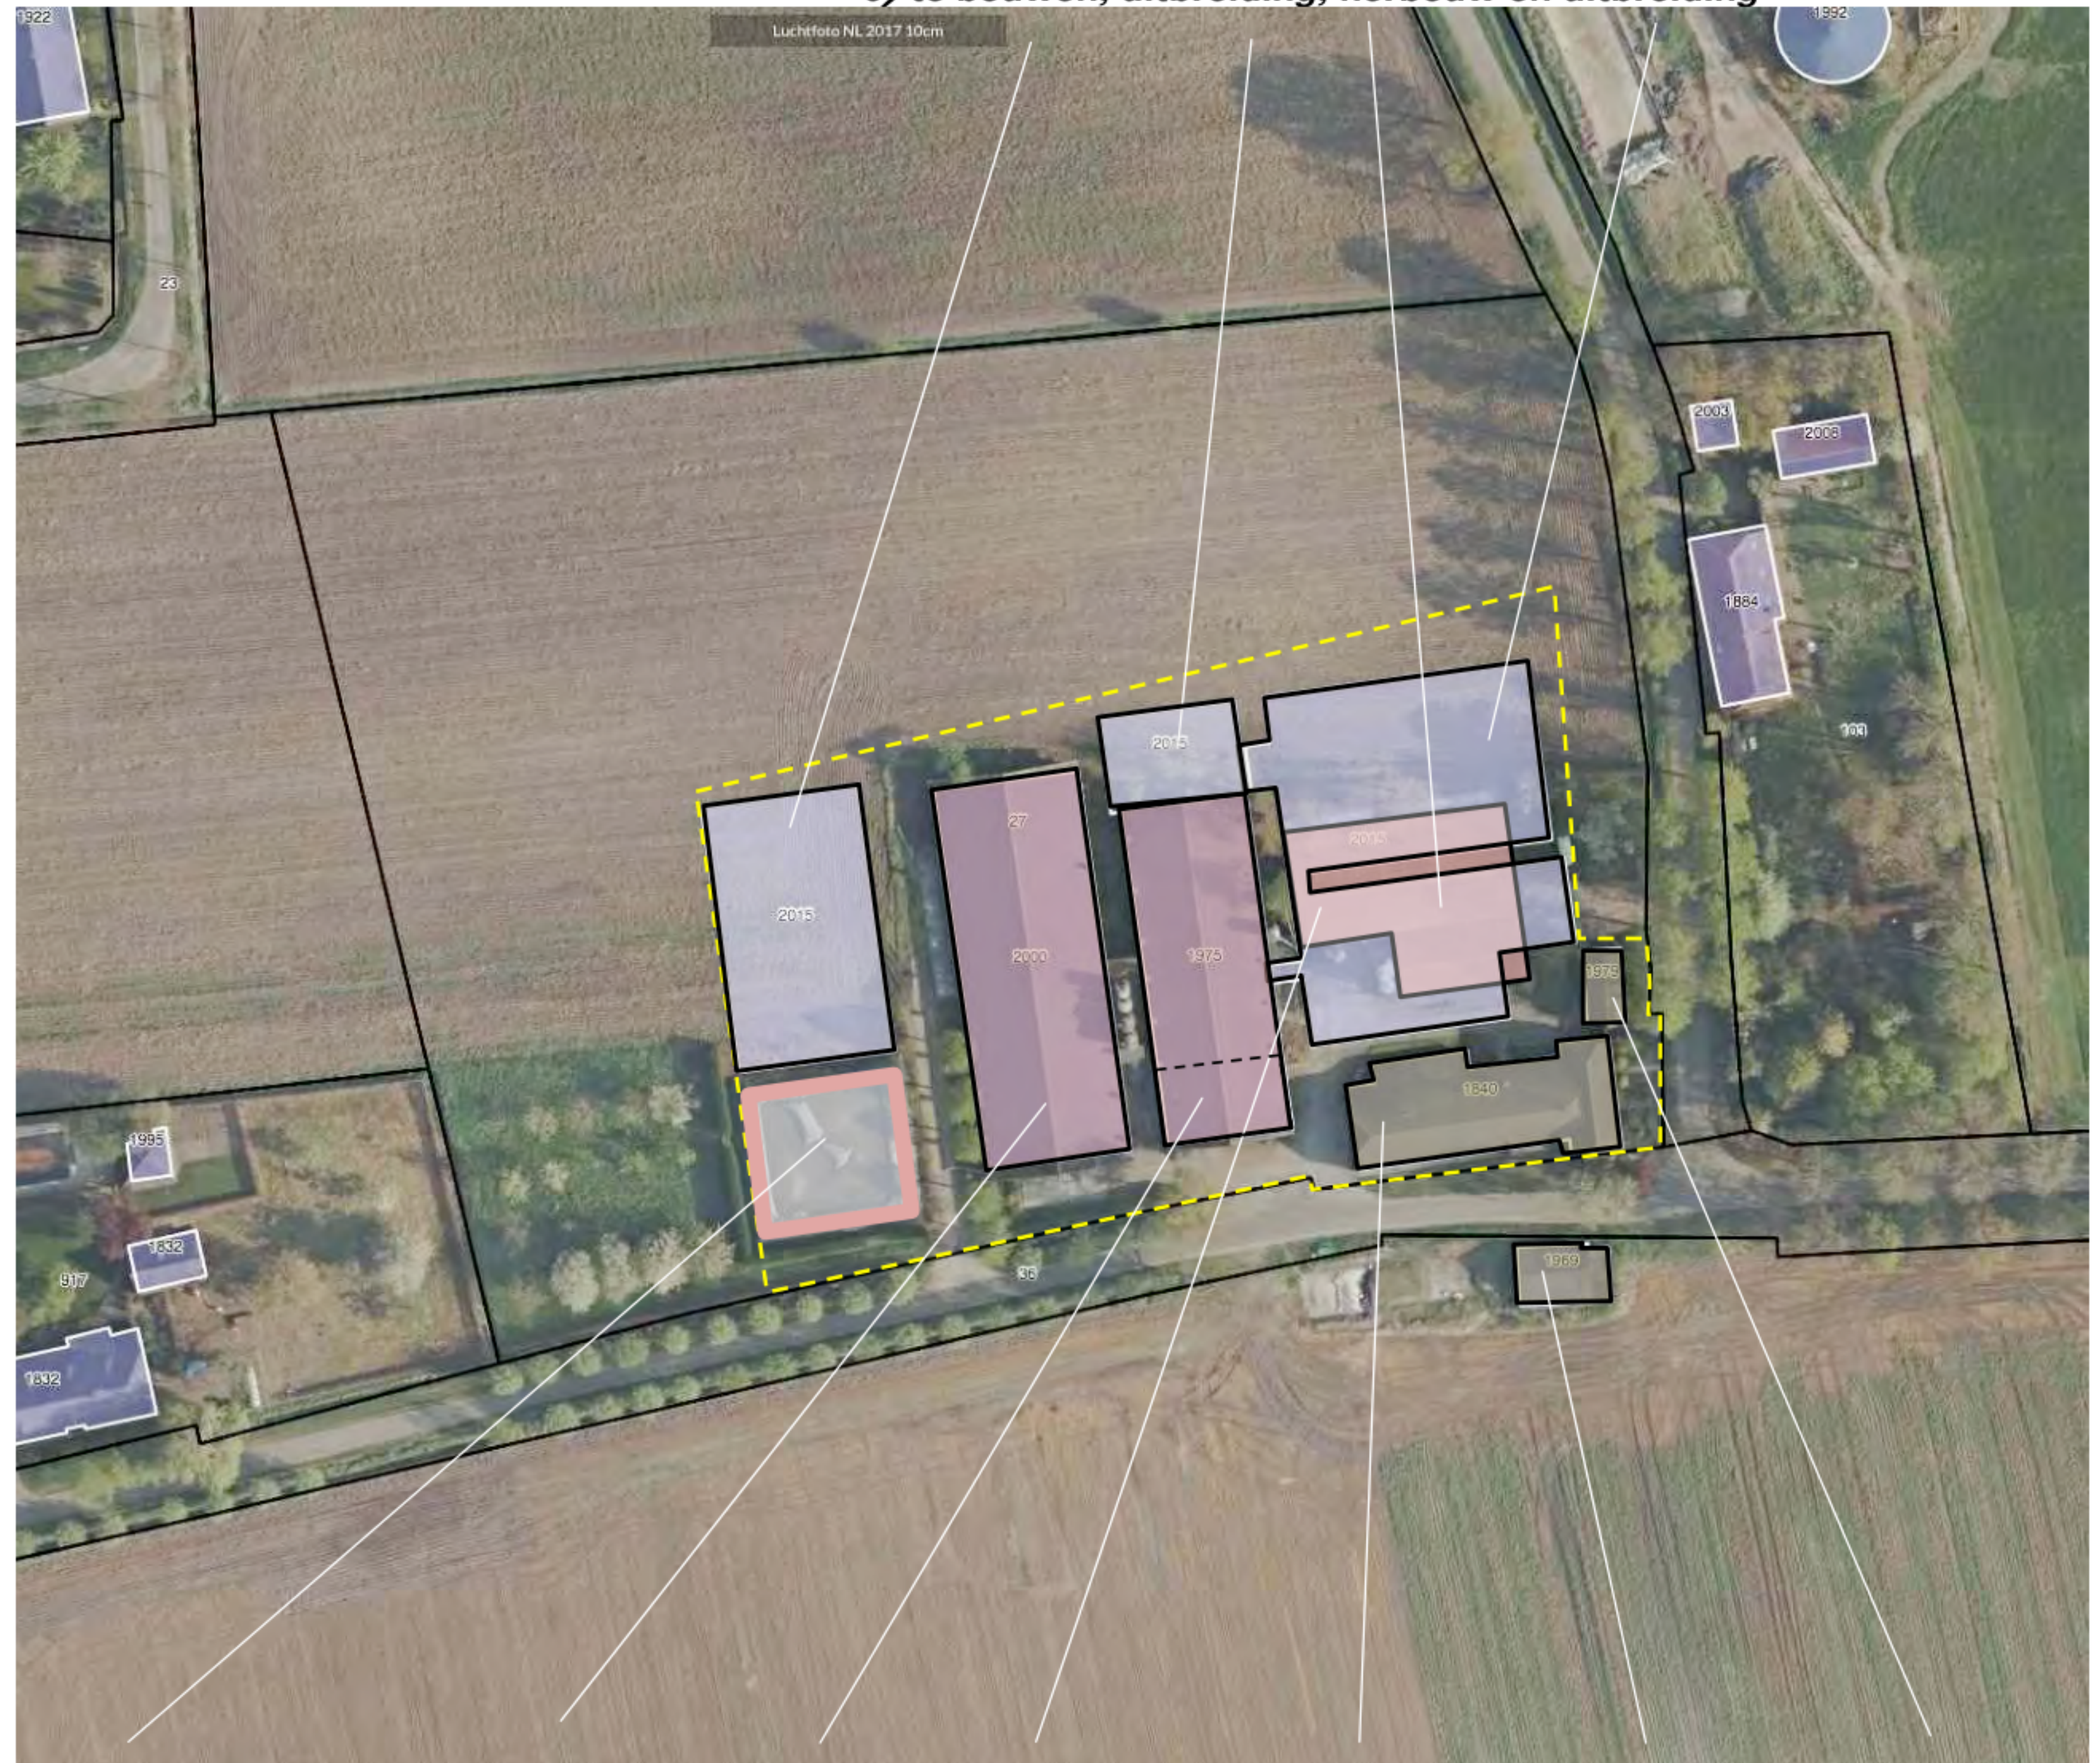
- de oude hoeve, de ten noorden gelegen garageberging en een schuurtje aan de zuidkant van de weg,
- twee oudere (smallere) stallen ten noorden van de hoeve, twee jongere (bredere) stallen ten westen van de hoeve (de ruimte aan de kop van een van deze stallen is in gebruik als machinerberging),
- de conform een vergund bouwplan te realiseren stal aan de westkant, een uitbreiding van een stal aan de noordkant en een uitbreiding en herbouw van de oudere stallen ten noorden van de hoeve. Zie het overzicht hieronder en de markeringen in de luchtfoto rechts.

**aanwezige bebouwing**

**aanwezige en geplande bebouwing**

**b) mestbassin, bredere stallen met machineberging, smallere stallen, a) oude hoeve, schuurtje, garage berging**

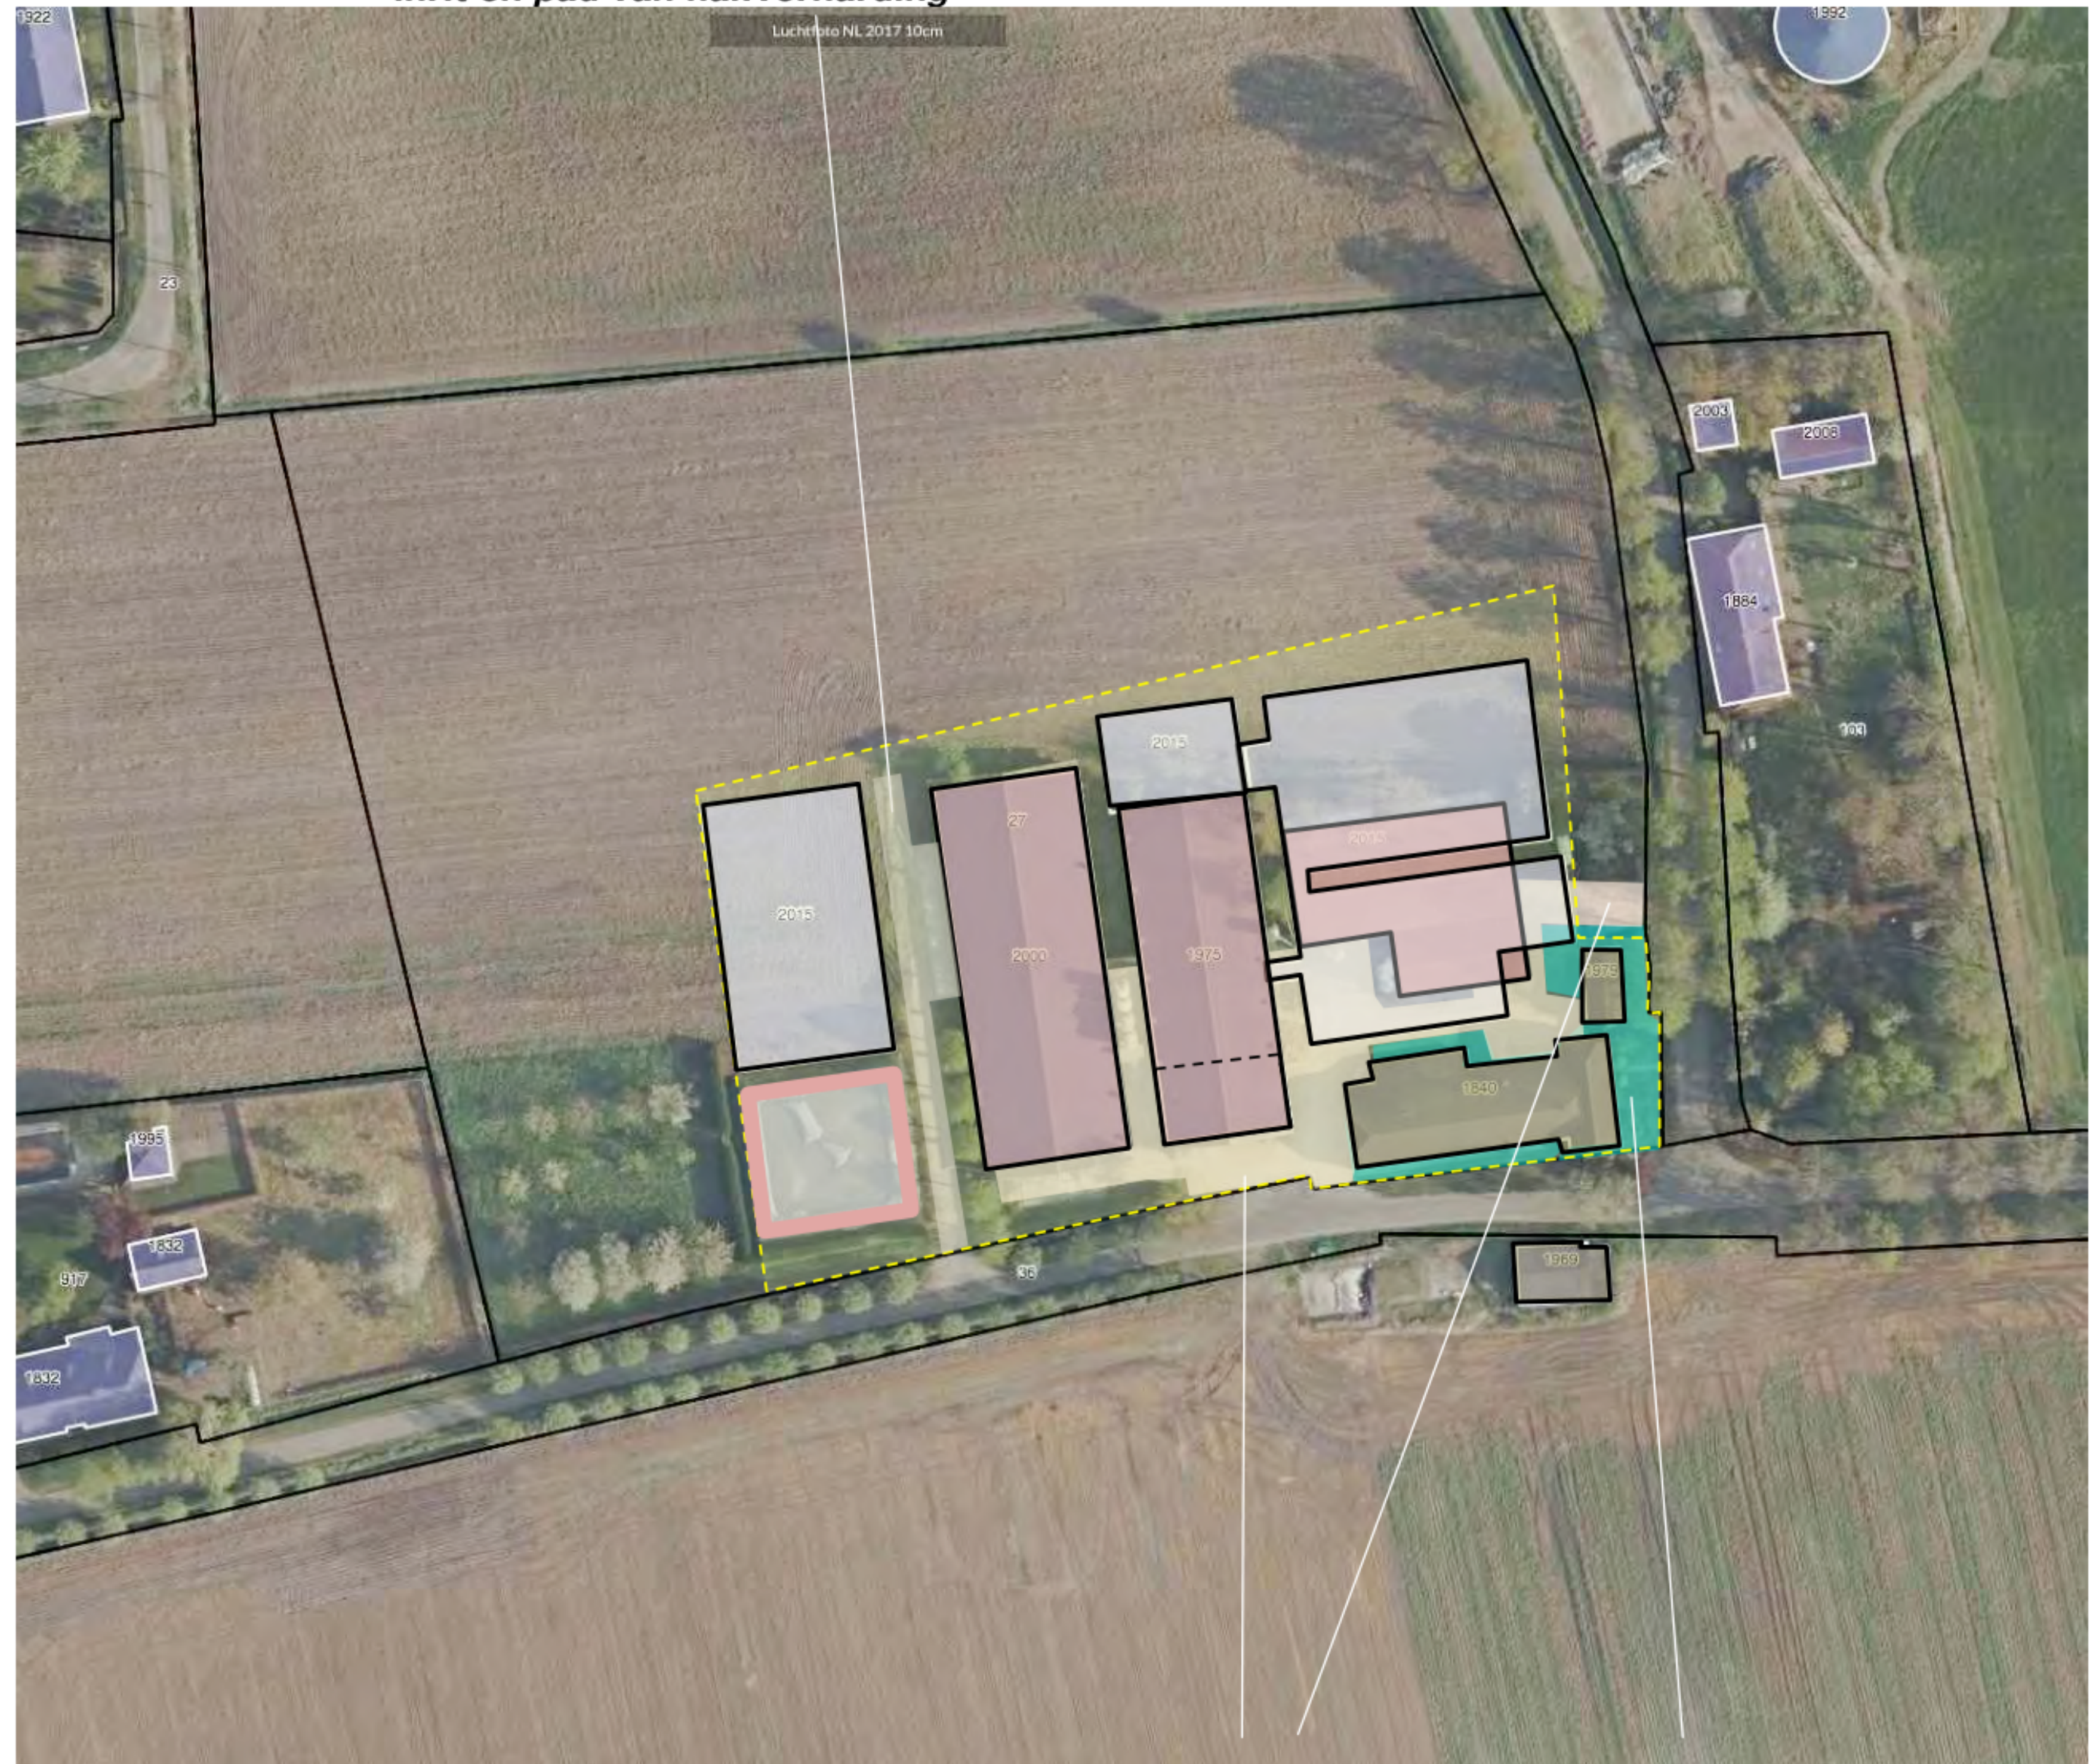
Het plangebied wordt ontsloten via een centraal gelegen verharding met een smallere inrit ten noorden van de hoeve en een bredere inrit ten westen van de hoeve. Tussen het mestbassin en de stal aan de westkant bevindt zich een inrit en een onverhard pad.

Het gebied rond de hoeve is te kenschetsen als siertuin. Het grootste deel van de siertuin is te rangschikken als voortuin; de achtertuin of leeftuin is beperkt van omvang.

*inrit en pad van halfverharding*

*centraal gelegen verharding met twee inritten*

*siertuin*

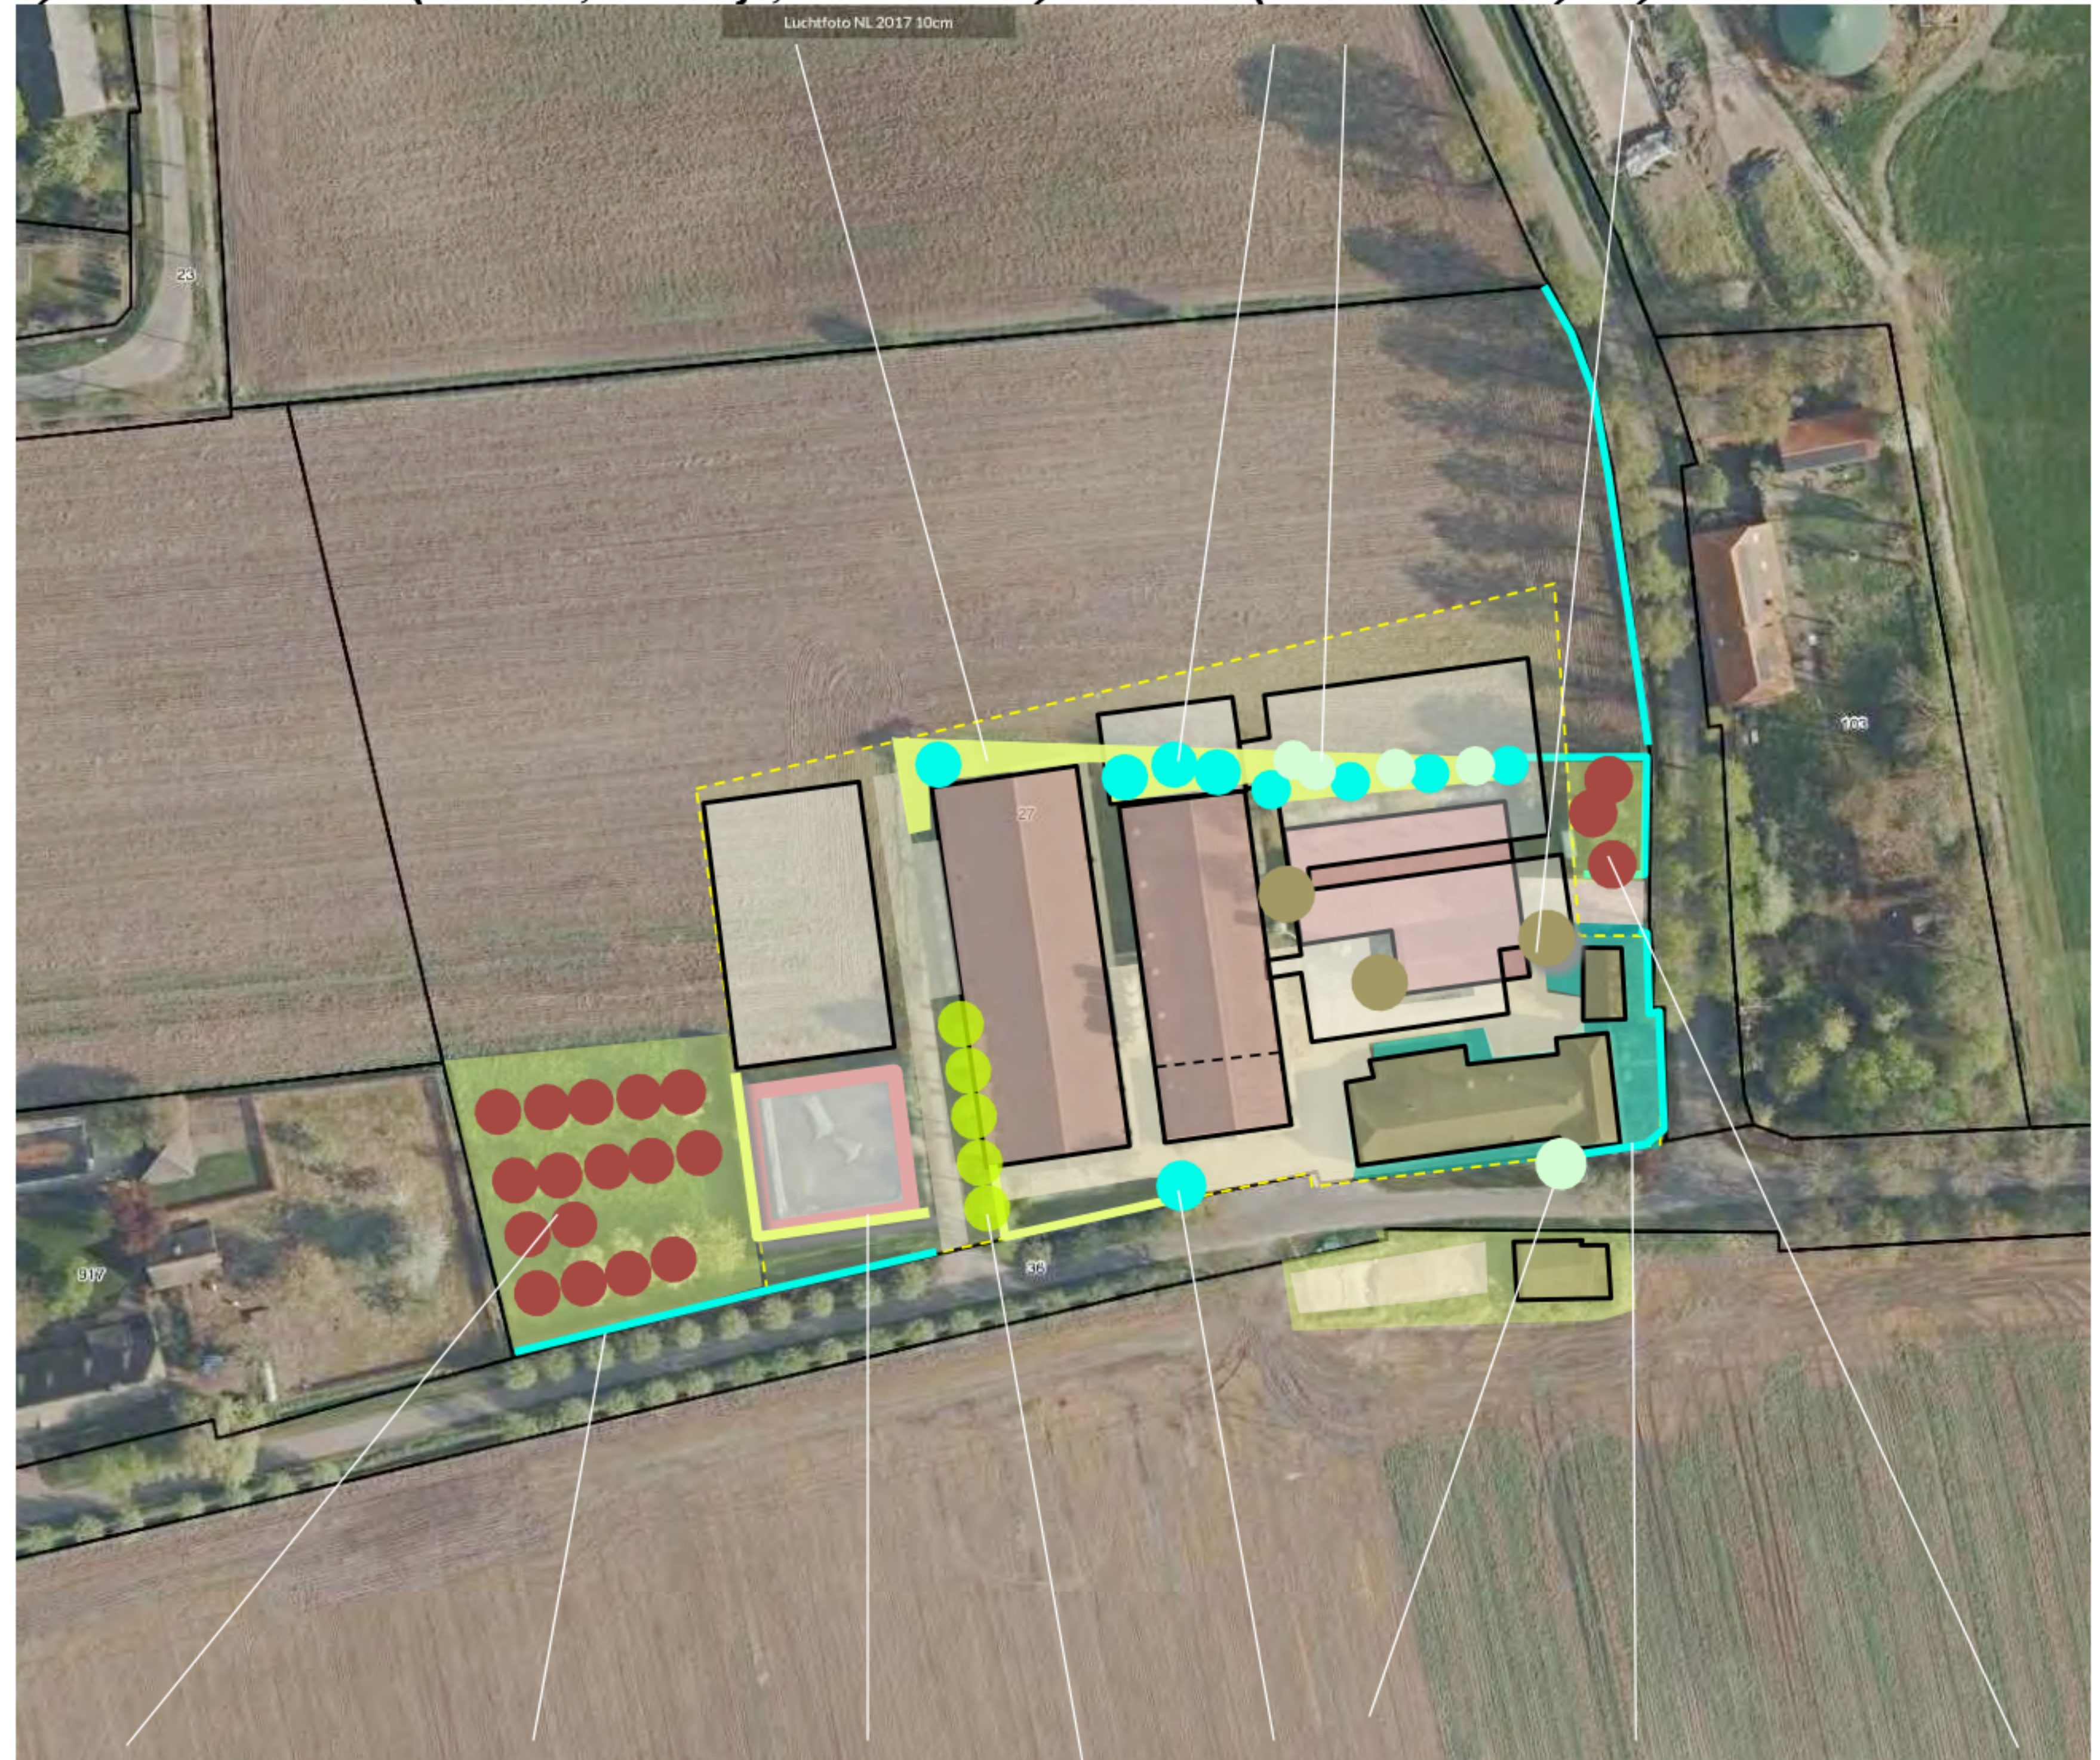
- a) een groensingel bestaande uit inheemse struiken (hazelaar, kornoelje, vlier en krent) en bomen (eik en berk) aan de noordkant van de aanwezige bebouwing,
- b) enkele solitaire notenbomen in het centrum van het plangebied,
- c) hoogstamfruitbomen en een beukenhaag ter hoogte van de huisweide aan de westkant,
- d) ligusterhagen en een bomenrij (lindes) nabij het mestbassin,
- e) een solitaire eik ter hoogte van de stallen en een solitaire berk nabij de hoeve,
- f) beukenhagen rond de tuin en de kleine huisweide, hoogstamfruitbomen op de weide.

De genoemde elementen sluiten qua soort en beeld goed aan bij de kenmerken van de landschappelijke context. De beplanting verkeert met uitzondering van de groensingel aan de noordkant, in goede conditie. De stuiklaag van deze singel is verarmd, het postuur van het boombestand laat te wensen over.

**a) inheemse struiken (hazelaar, kornoelje, krent en vlier) en bomen (eiken en berken)    b) solitaire notenbomen**

**c) hoogstamfruit en beukenhaag    d) ligusterhagen en lindes    e) eik en berk    f) beukenhaag en hoogstamfruit**
