# Verkennend Bodemonderzoek

voor de locatie Kerkeind 31 te Milheeze

Rapportnummer RS10478A 13 juni 2012

# Verkendend bodemonderzoek voor de locatie Kerkeind 31 te Milheeze

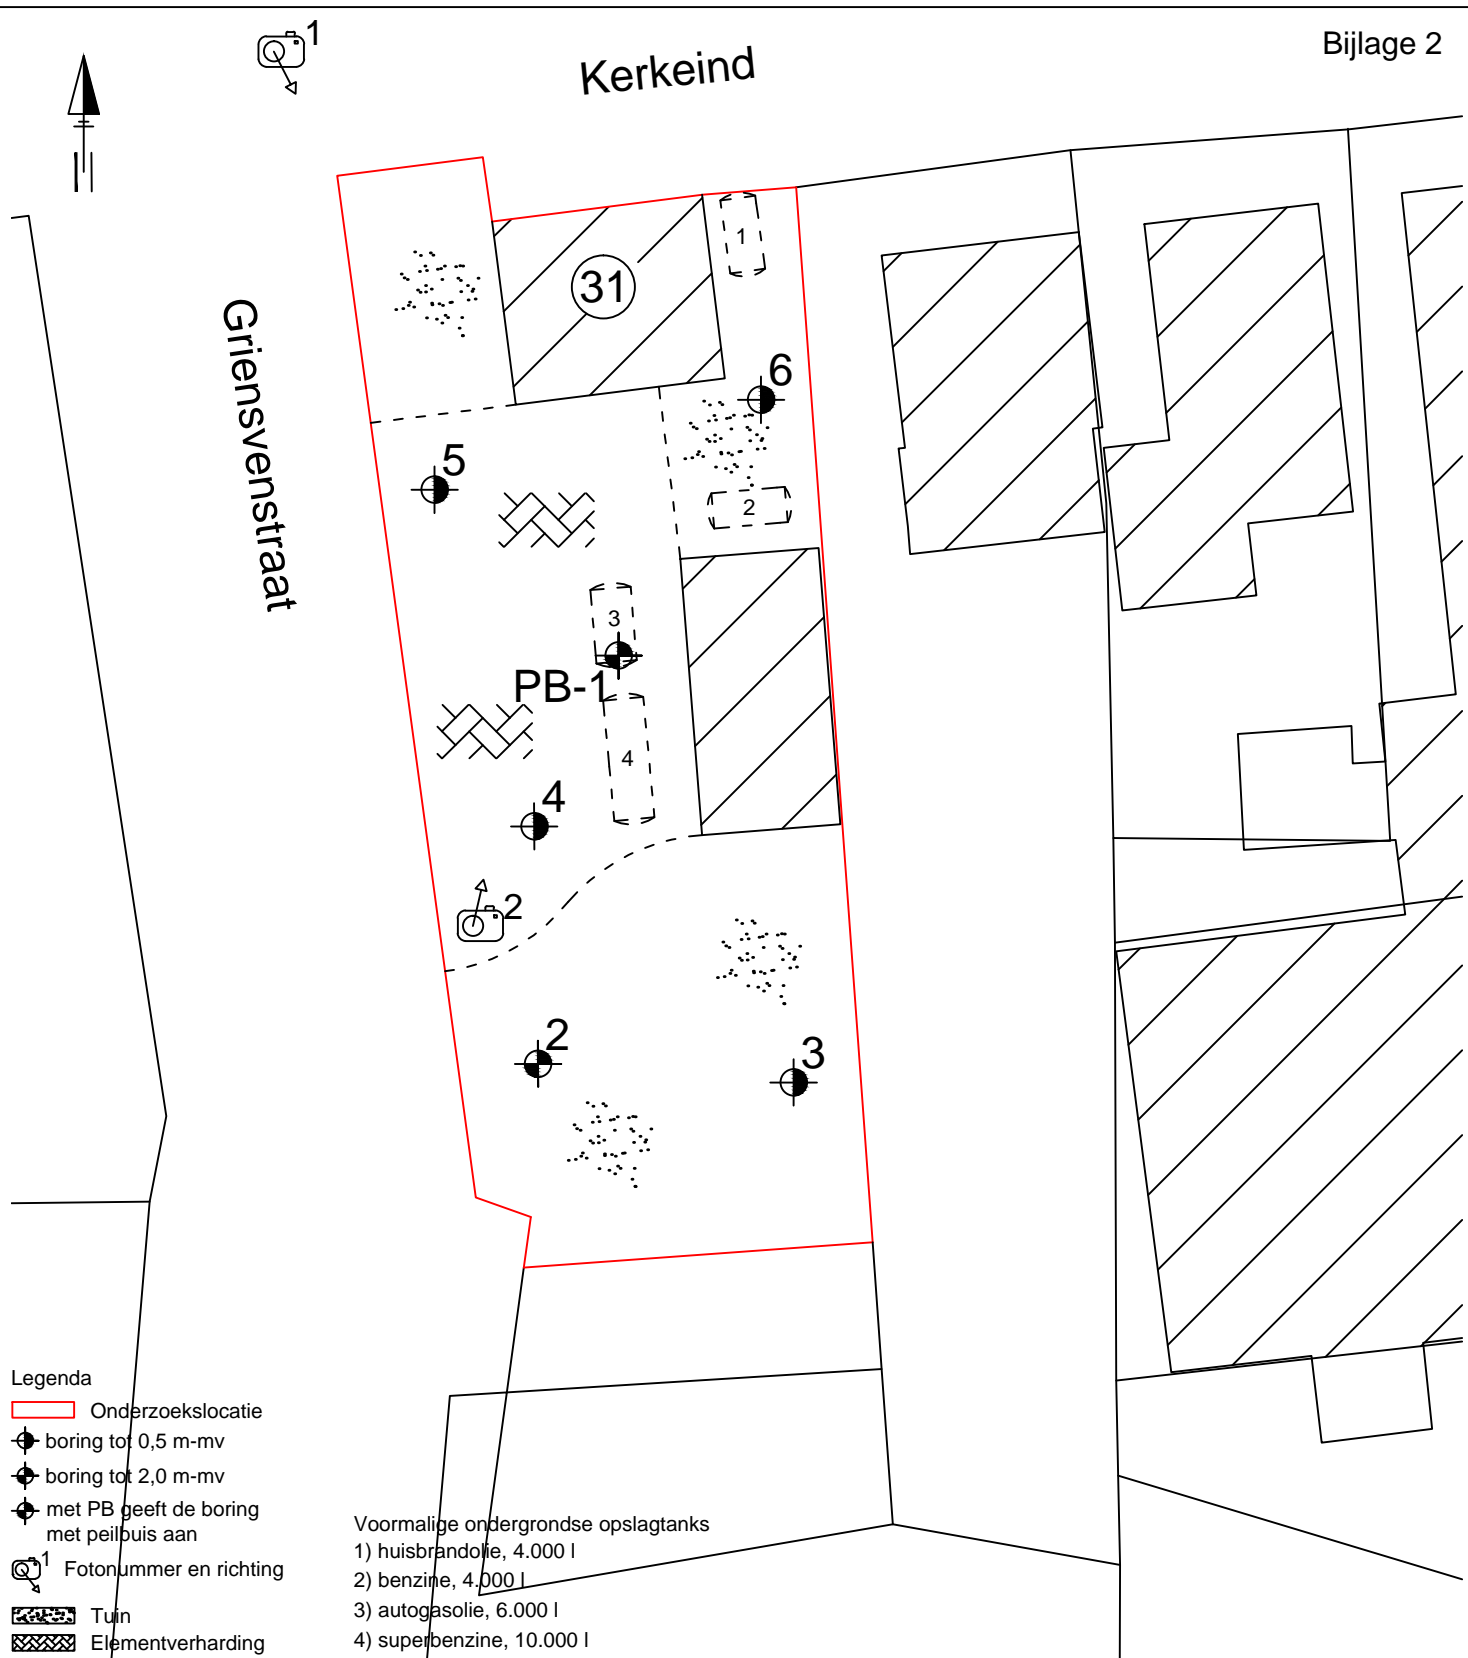
## BIJLAGE 2

In totaal zijn op de onderzoekslocatie 6 boringen verricht. Boring 1 is doorgezet tot 1,5 meter beneden de heersende grondwaterspiegel (1,75 meter minus maaiveld) en voorzien van een peilbuis. Boring 2 is doorgezet tot 2,0 m-mv. De overige boringen (3 tot en met 6) zijn doorgezet tot 0,5 m-mv (de locatie van de boringen is aangegeven in Bijlage 2).

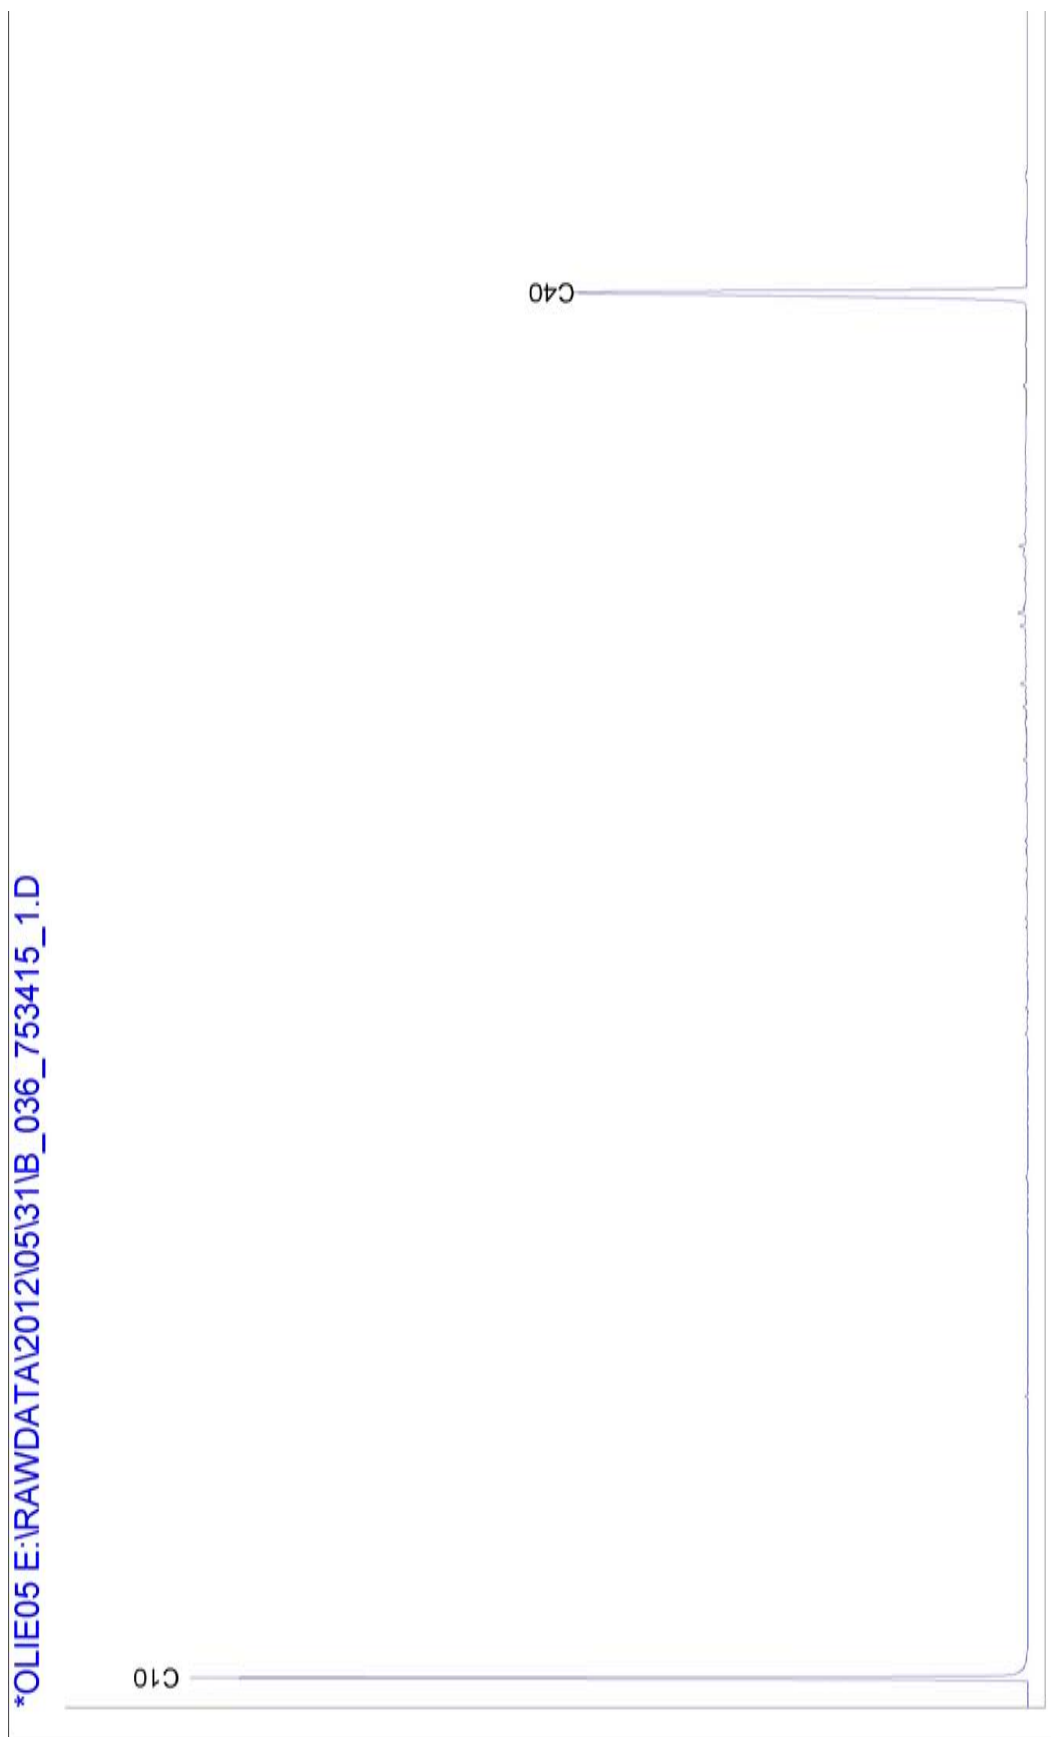
Chromatogram for Order No. 311112, Analysis No. 753415, created at 01.06.2012 07:30:43

Grondmengmonster GM-1 bevat voor geen der onderzochte parameters (ten opzichte van de A-waarde) verhoogde gehalten.

**Monsteromschrijving: MM(1.1+2.1+3.1+4.1+5.1+6.1) / GM-1**

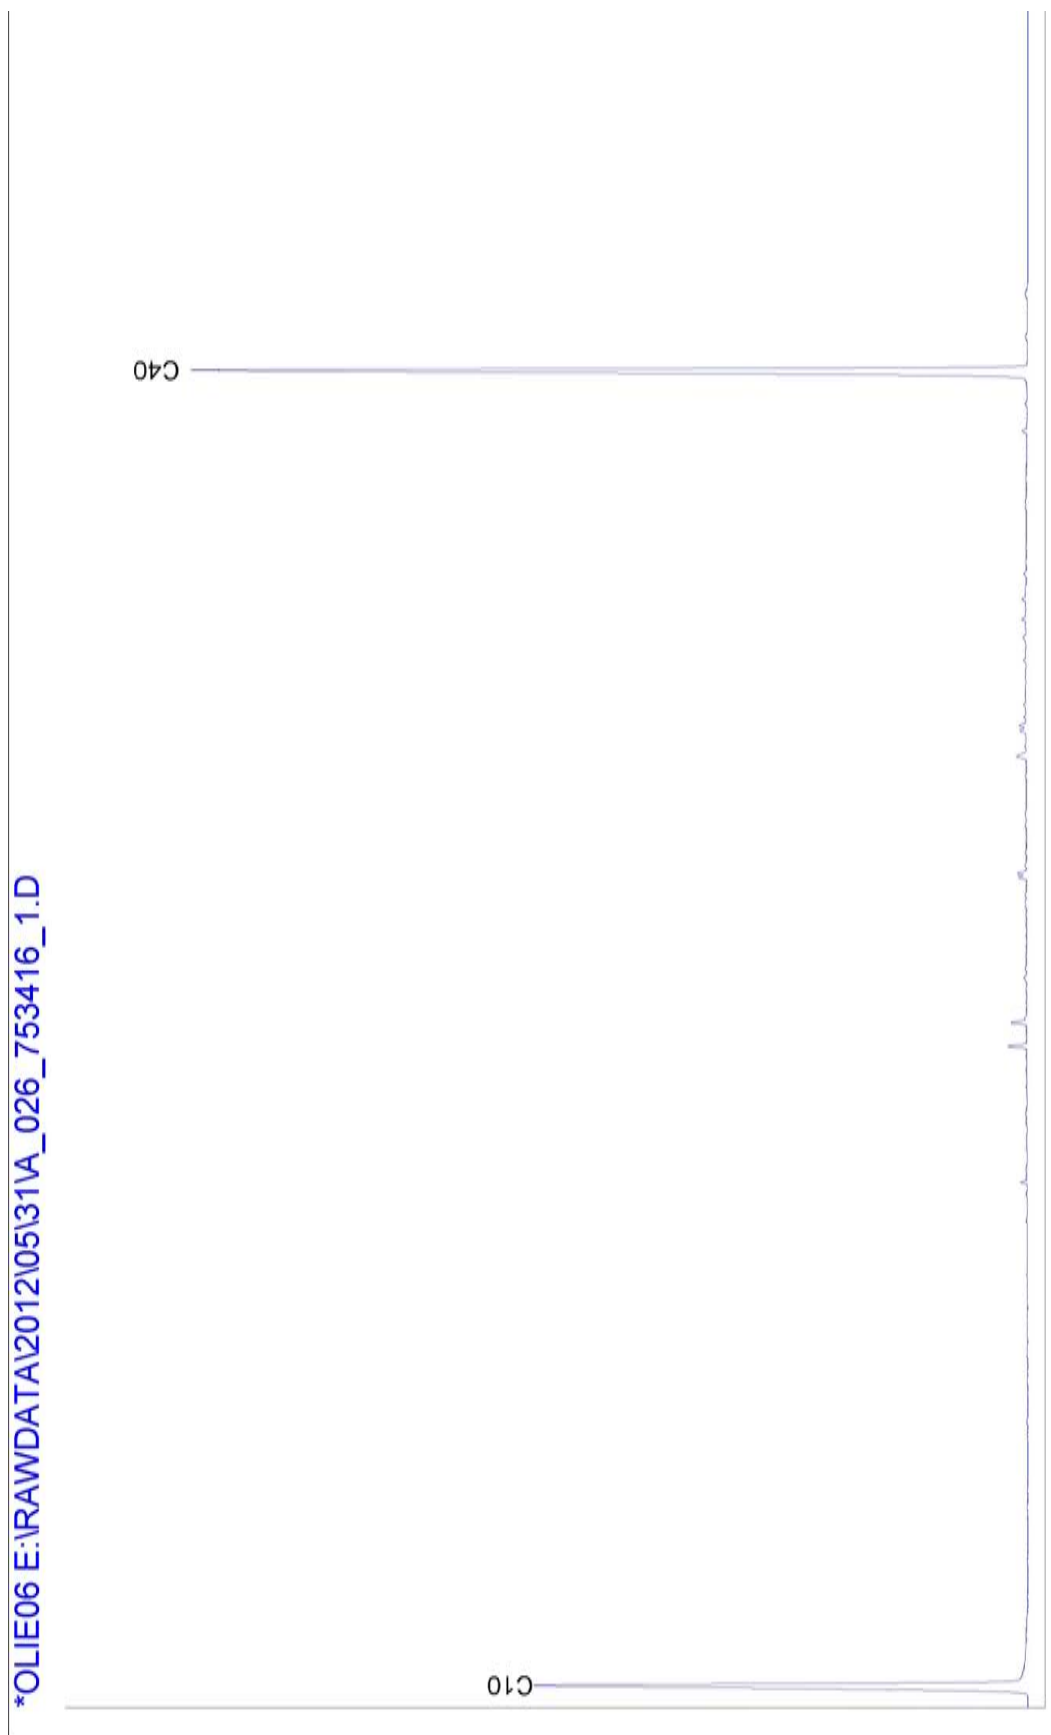
Chromatogram for Order No. 311112, Analysis No. 753416, created at 01.06.2012 04:40:27

Uit de analyseresultaten van grondmengmonster GM-2 blijkt dat het gehalte gesommeerde Polycyclische Aromatische Koolwaterstoffen verhoogd is ten opzichte van de betreffende A-waarde.

**Monsteromschrijving: MM(1.2+1.3+1.4+2.2+2.3+2.4) / GM-2**

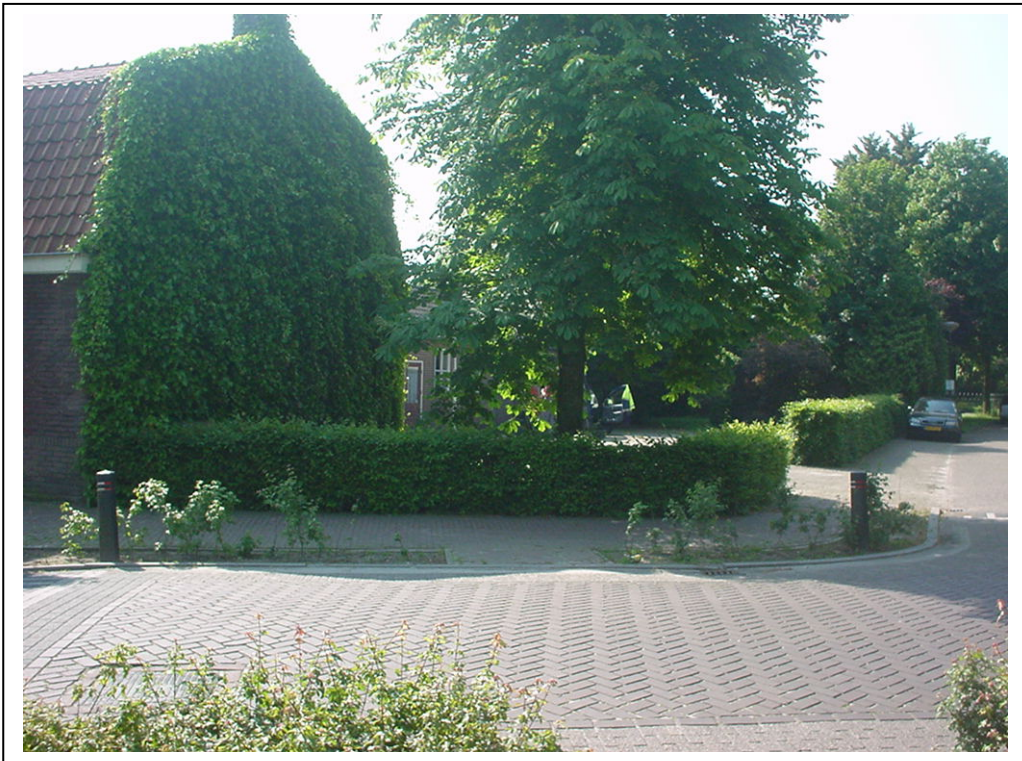
Met betrekking tot het huidige gebruik is een terreininspectie uitgevoerd. Er bevinden zich op de onderzoekslocatie geen ophogingen en er is ook geen asfalt, puin of andere secundaire bouwstof toegepast. Op de onderzoekslocatie waarop zich nu een leegstaand woonhuis met bijgebouw bevindt, wordt op korte termijn nieuwbouw verricht. De onderzoekslocatie is gelegen in de kern van het dorp Milheeze. In de directe omgeving, worden een kerk, een complex voor senioren en een meubelzaak aangetroffen. Voor het overige is het gebruik in de omgeving voornamelijk wonen met siertuin. Voor recente foto's zie Bijlage 8.

Foto 1 Onderzoeksgebied op de locatie Kerkeind 31 te Milheeze

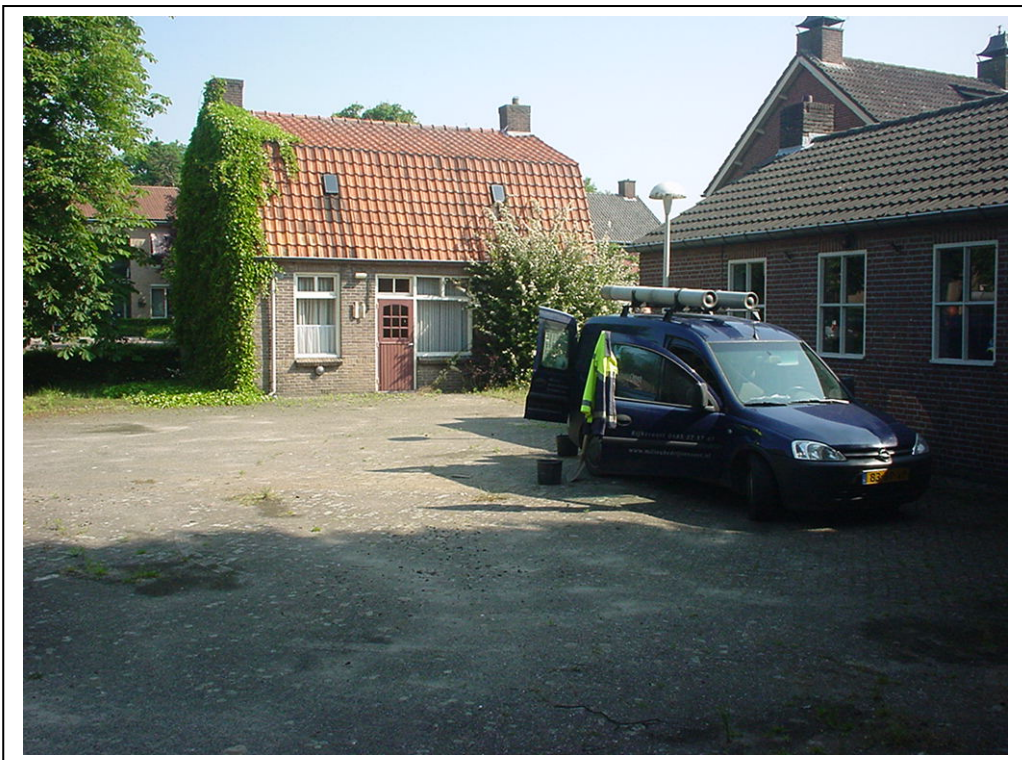
Foto 2 Onderzoeksgebied op de locatie Kerkeind 31 te Milheeze
