Verkennend bodemonderzoek  
aan de Hollevoort 5 te Bakel

**Datum:** 7 juli 2016

**Projectnummer:** 20161495

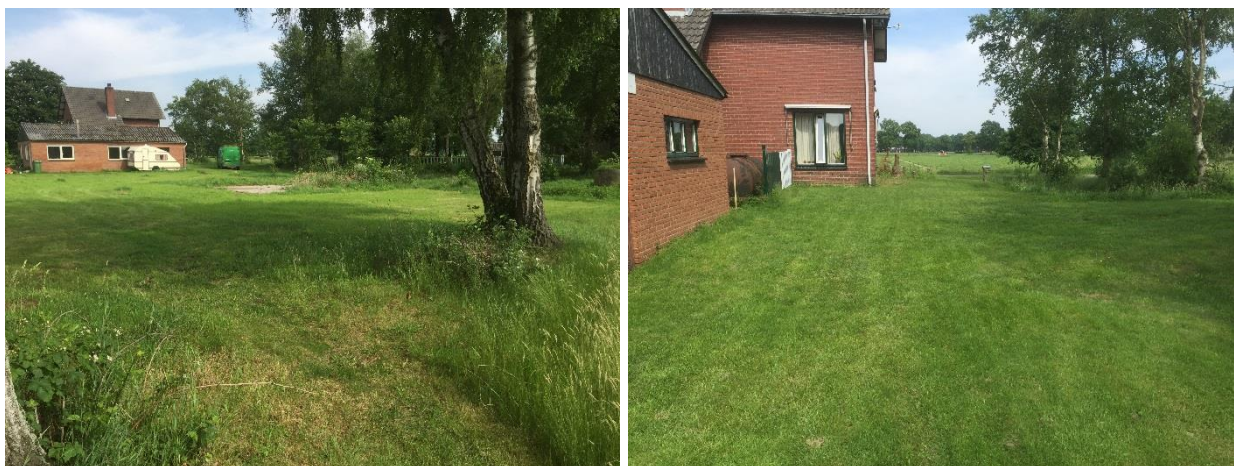
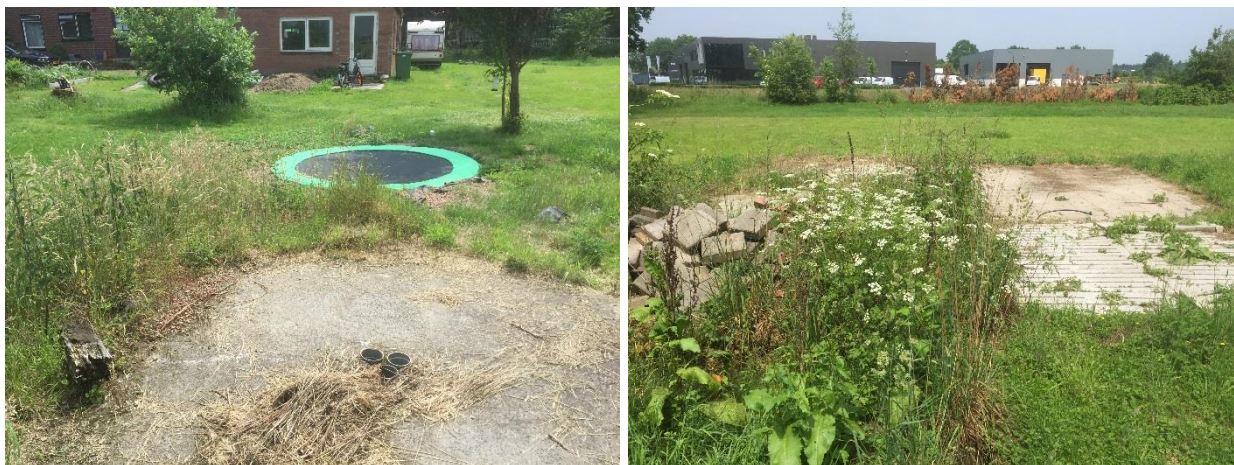
**Figuren 1 tot en met 4: Overzichtsfoto's onderzoekslocatie.**

Het perceel waarop de onderzoekslocatie gelegen is grenst aan de oostzijde aan de openbare weg Hollevoort. Ten zuiden is een agrarisch bedrijf met (bedrijfs)woning gelegen. Ten westen is een beek gelegen. In de overige richtingen en aan de overzijde van de beek zijn agrarische percelen (gras-/bouwland) gelegen. De regionale ligging van de onderzoekslocatie is weergegeven op de topografische overzichtskaart in bijlage 1 en de luchtfoto in figuur 5. Voor een indruk van de onderzoekslocatie wordt verwezen naar de situatietekening in bijlage 2.
