HISTORISCH BODEMONDERZOEK

OVERSCHOT 7

TE BAKEL

Rapportage historisch bodemonderzoek Overschot 7 te Bakel

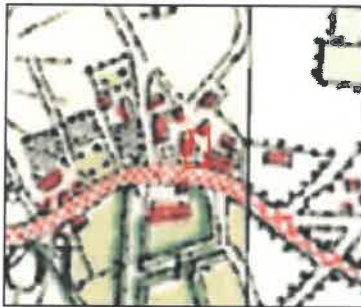
Figuur 1. 1920

Volgens historisch kaartmateriaal uit omstreeks 1920 was de locatie destijds onverhard terrein tussen agrarische bebouwing. Tot op heden is dit gebruik van de onderzoekslocatie niet wezenlijk veranderd.

Uit bestudering van luchtfoto's en historisch kaartmateriaal blijkt dat de verkaveling sinds 1920 niet veranderd is. Verder blijkt uit de geraadpleegde bronnen geen aanwezigheid van ophogingen, dempingen of stortingen.

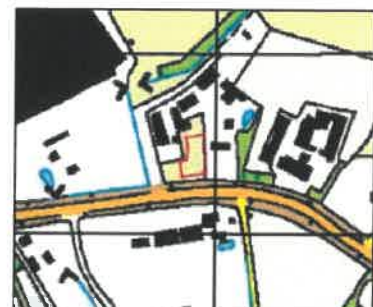
Figuur 3. 2015

De onderzoekslocatie bevindt zich op een erf en bestaat uit grasland dat in gebruik is door reeën en kippen. De locatie is bebouwd met een kippenschuur (model blokhut) en er bevindt zich aan de zuidzijde een kleinschalige boomgaard. In bijlage 2a is de huidige situatie op een locatieschets weergegeven. Bijlage 2b bevat enkele foto's van de onderzoekslocatie.

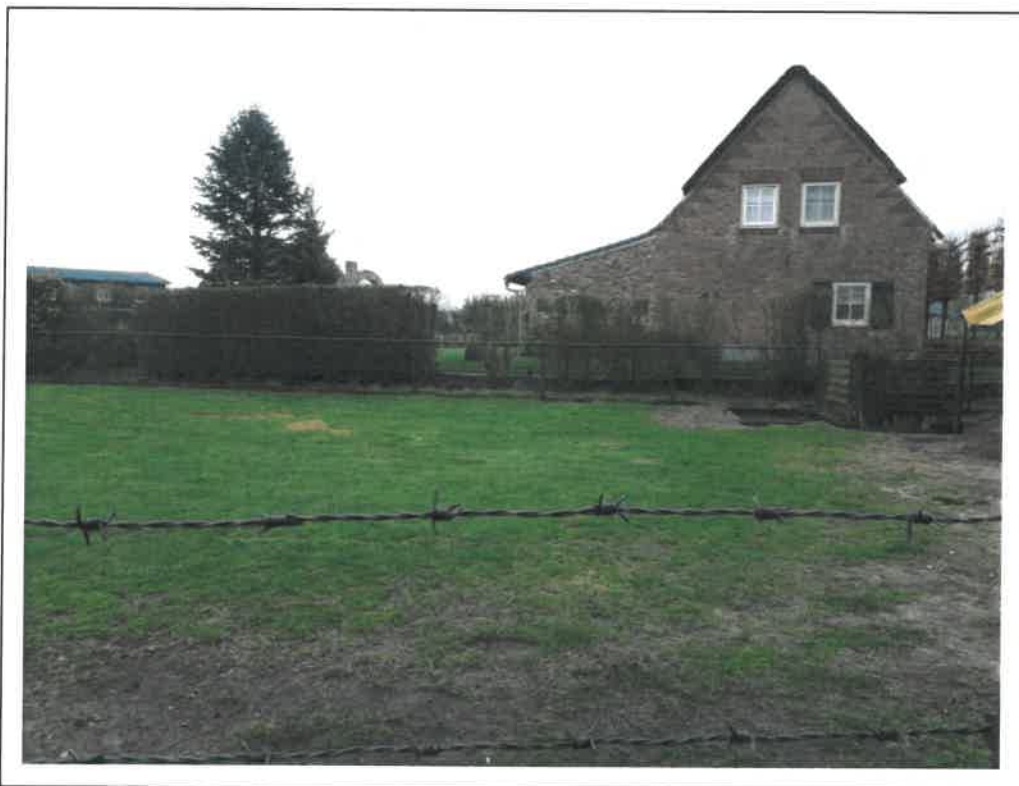
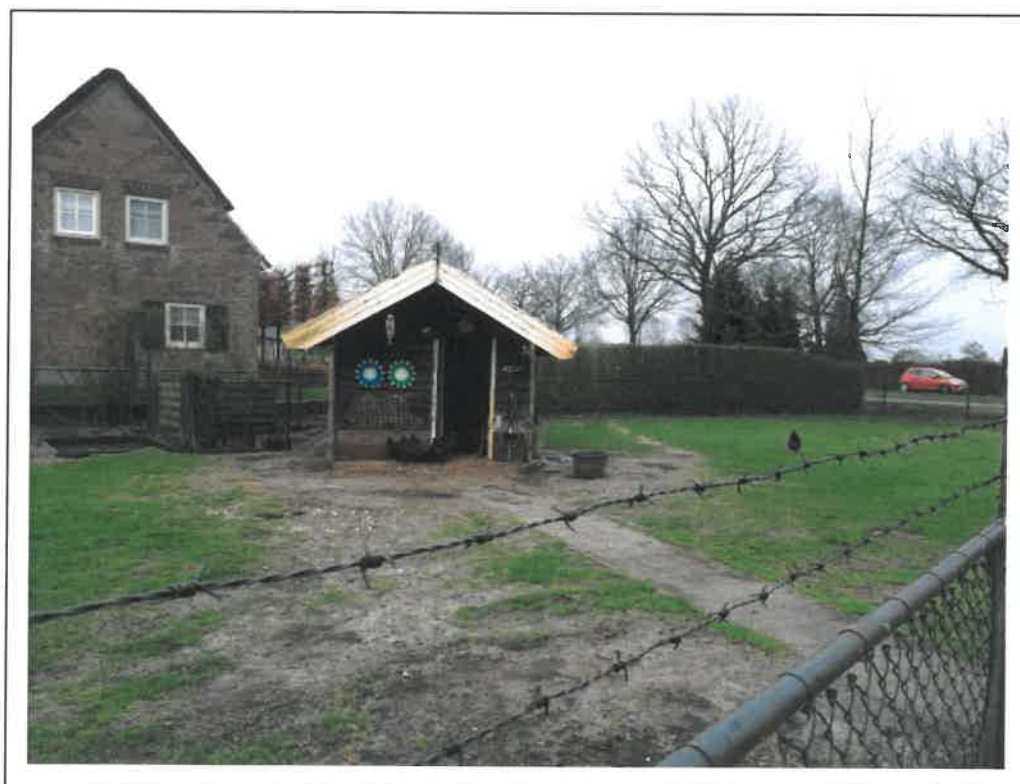
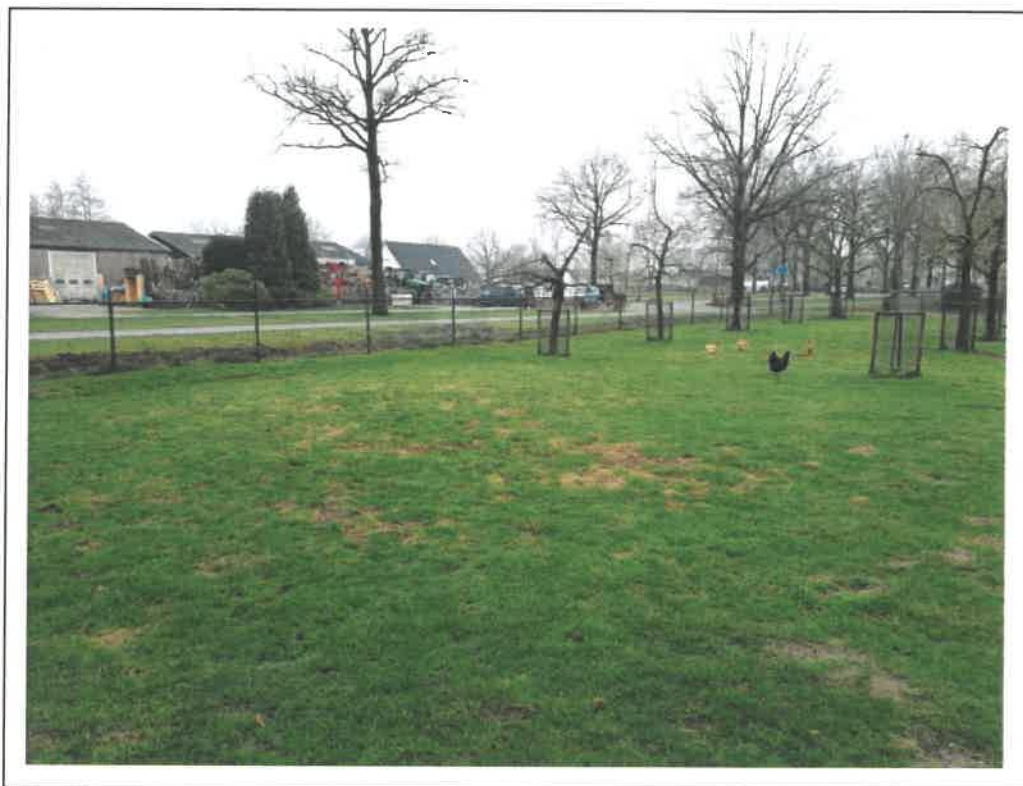
Bijlage 2b Foto's onderzoekslocatie

De tijdens de terreininspectie aangetroffen situatie komt overeen met de locatiegegevens, zoals deze zijn opgenomen in hoofdstuk 4. Op de onderzoekslocatie zijn geen mogelijke bronnen voor een grond- en/of grondwaterverontreiniging aangetroffen.

Op het maaiveld zijn geen asbestverdachte materialen waargenomen.
