Verkennd Bodemonderzoek

Alde Biezenstraat 52-62 &  
Sint Annastraat 47-49  
Gemert

**rapport 2866R011-4**

datum: 2 mei 2018  
opdrachtgever: Casper Kalb Projectaandrijving,  
Rector de Vethstraat 16,  
5425 VM Mortel.

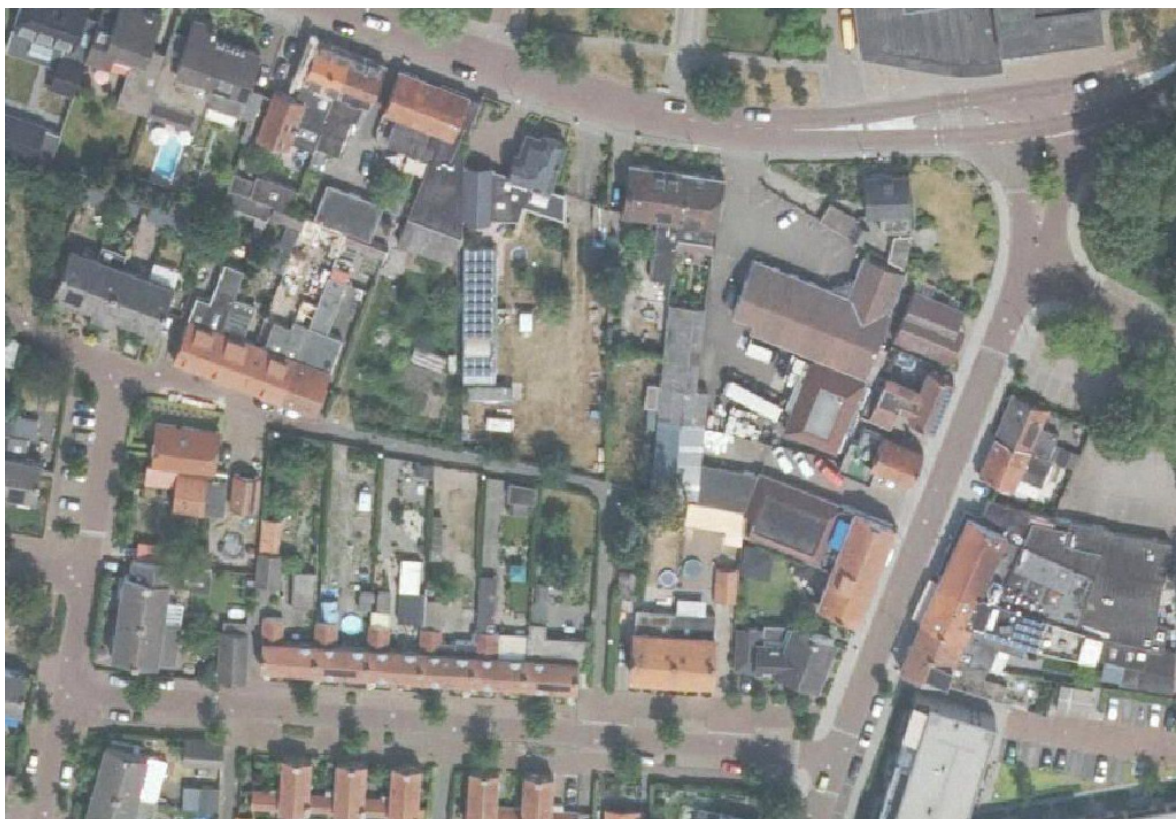
**Luchtfoto onderzoekslocatie en omgeving**

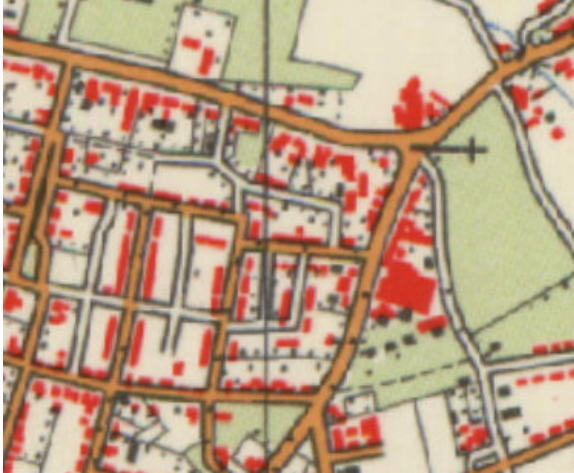
1967

Uit de historische kaarten (bron: <http://www.topotijdreis.nl>) blijkt dat de locatie aan de Sint Annastraat (ter hoogte van de onderzoekslocatie) sinds het begin van de jaren '20 bebouwing aanwezig is. De Alde Biezenstraat alsmede de aanliggende bebouwing is aan het einde van de jaren '40 zichtbaar.

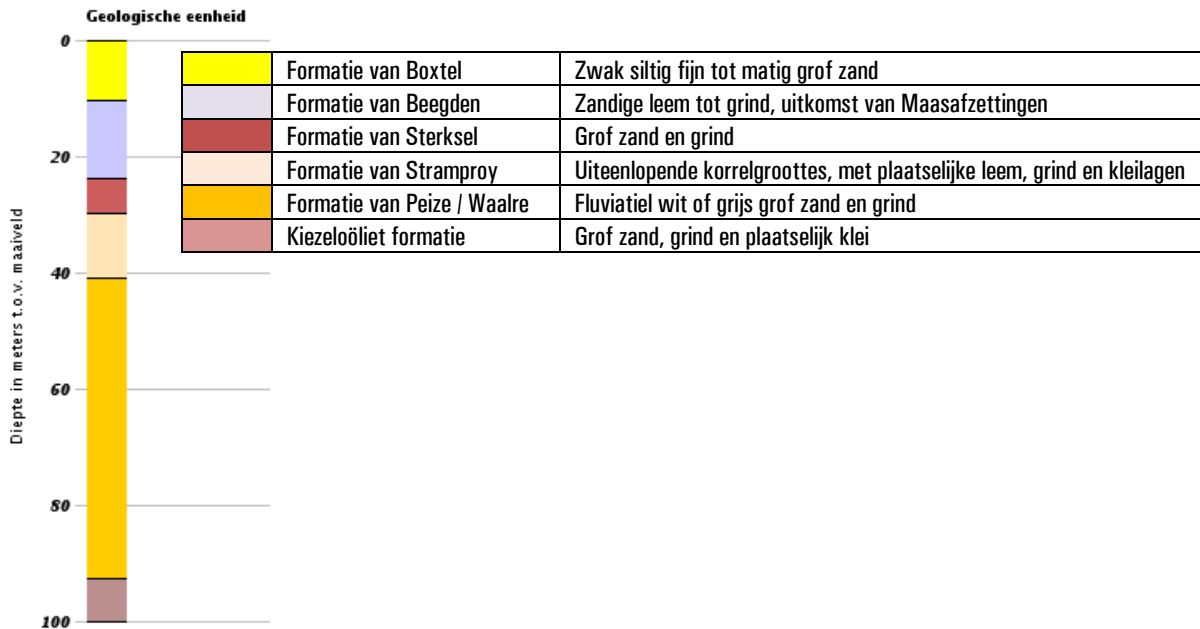
Figuur A: opbouw ondergrond.

Het te onderzoeken terrein heeft een hoogteligging gelijk aan ca. 16,9 m + N.A.P. De opbouw van de ondergrond is schematisch weergegeven in tabel A.

De freatische grondwaterspiegel bevindt zich op circa 1 m-mv. De stromingsrichting van het freatische grondwater is vermoedelijk westelijk gericht. De stromingsrichting van het grondwater in het eerste watervoerende pakket is globaal eveneens westelijk gericht. Voorgenoemde geohydrologische gegevens zijn ontleend aan de grondwaterkaart van Nederland [6].

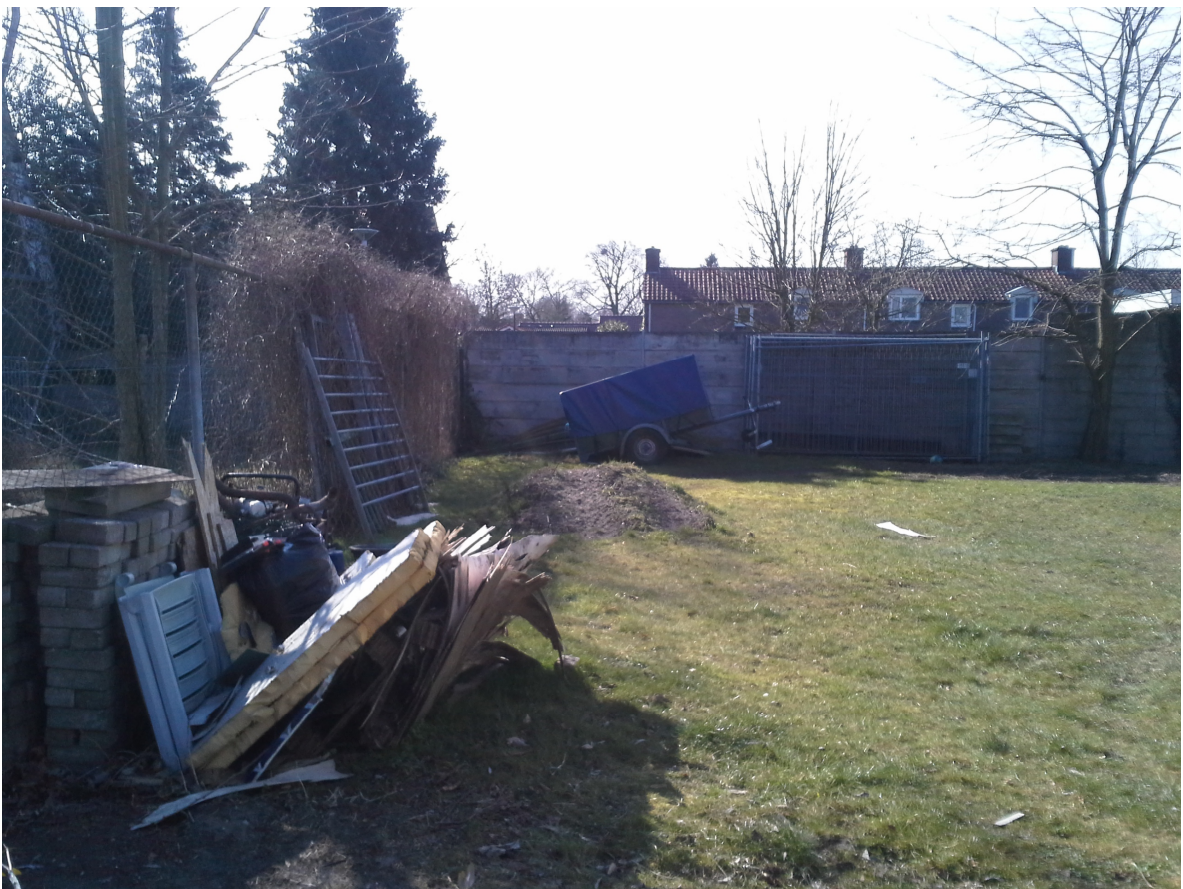
Foto's onderzoekslocatie (Sint Annastraat 49) – 19 maart 2018

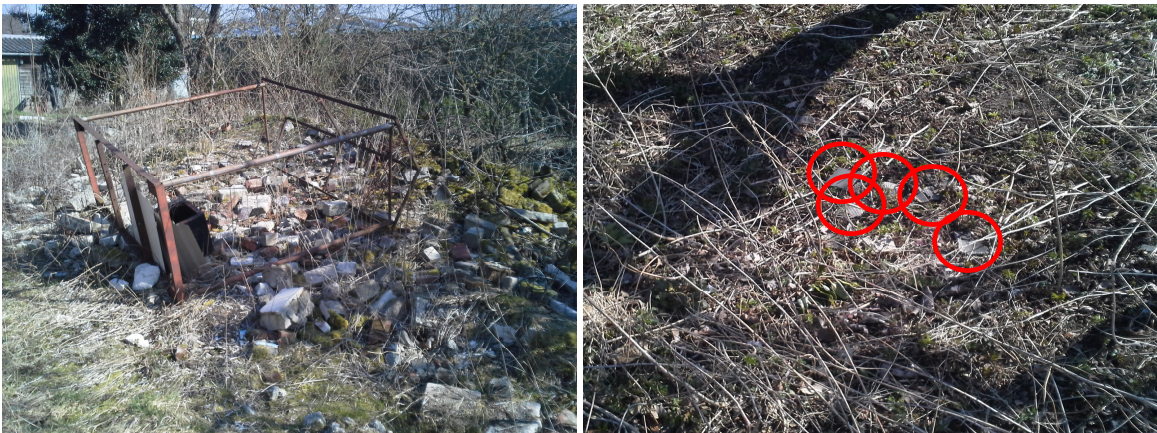
Foto's van de achtertuin van Sint Annastraat 47

De aangetroffen zwakke bijmengingen met puin en het aantreffen van asbestverdacht materiaal op het maaiveld geeft, conform de NEN 5707, aanleiding tot het instellen van een bodemonderzoek naar asbest. Het verdachte terrein heeft een oppervlakte van circa 650 m<sup>2</sup>.

Naar aanleiding van bovenstaande conclusies merken wij op dat wij het vooralsnog niet raadzaam achten om zonder aanvullend onderzoek of verdere afspraken omtrent het aangetroffen asbestverdachte materiaal over te gaan tot aan- of verkoop van de onderzochte locatie. Ons inziens behoeven er voor het overige, op basis van de onderzoeksresultaten, geen restricties gesteld te worden aan toekomstige bouwactiviteiten op of aan- of verkoop van de onderzochte locatie.

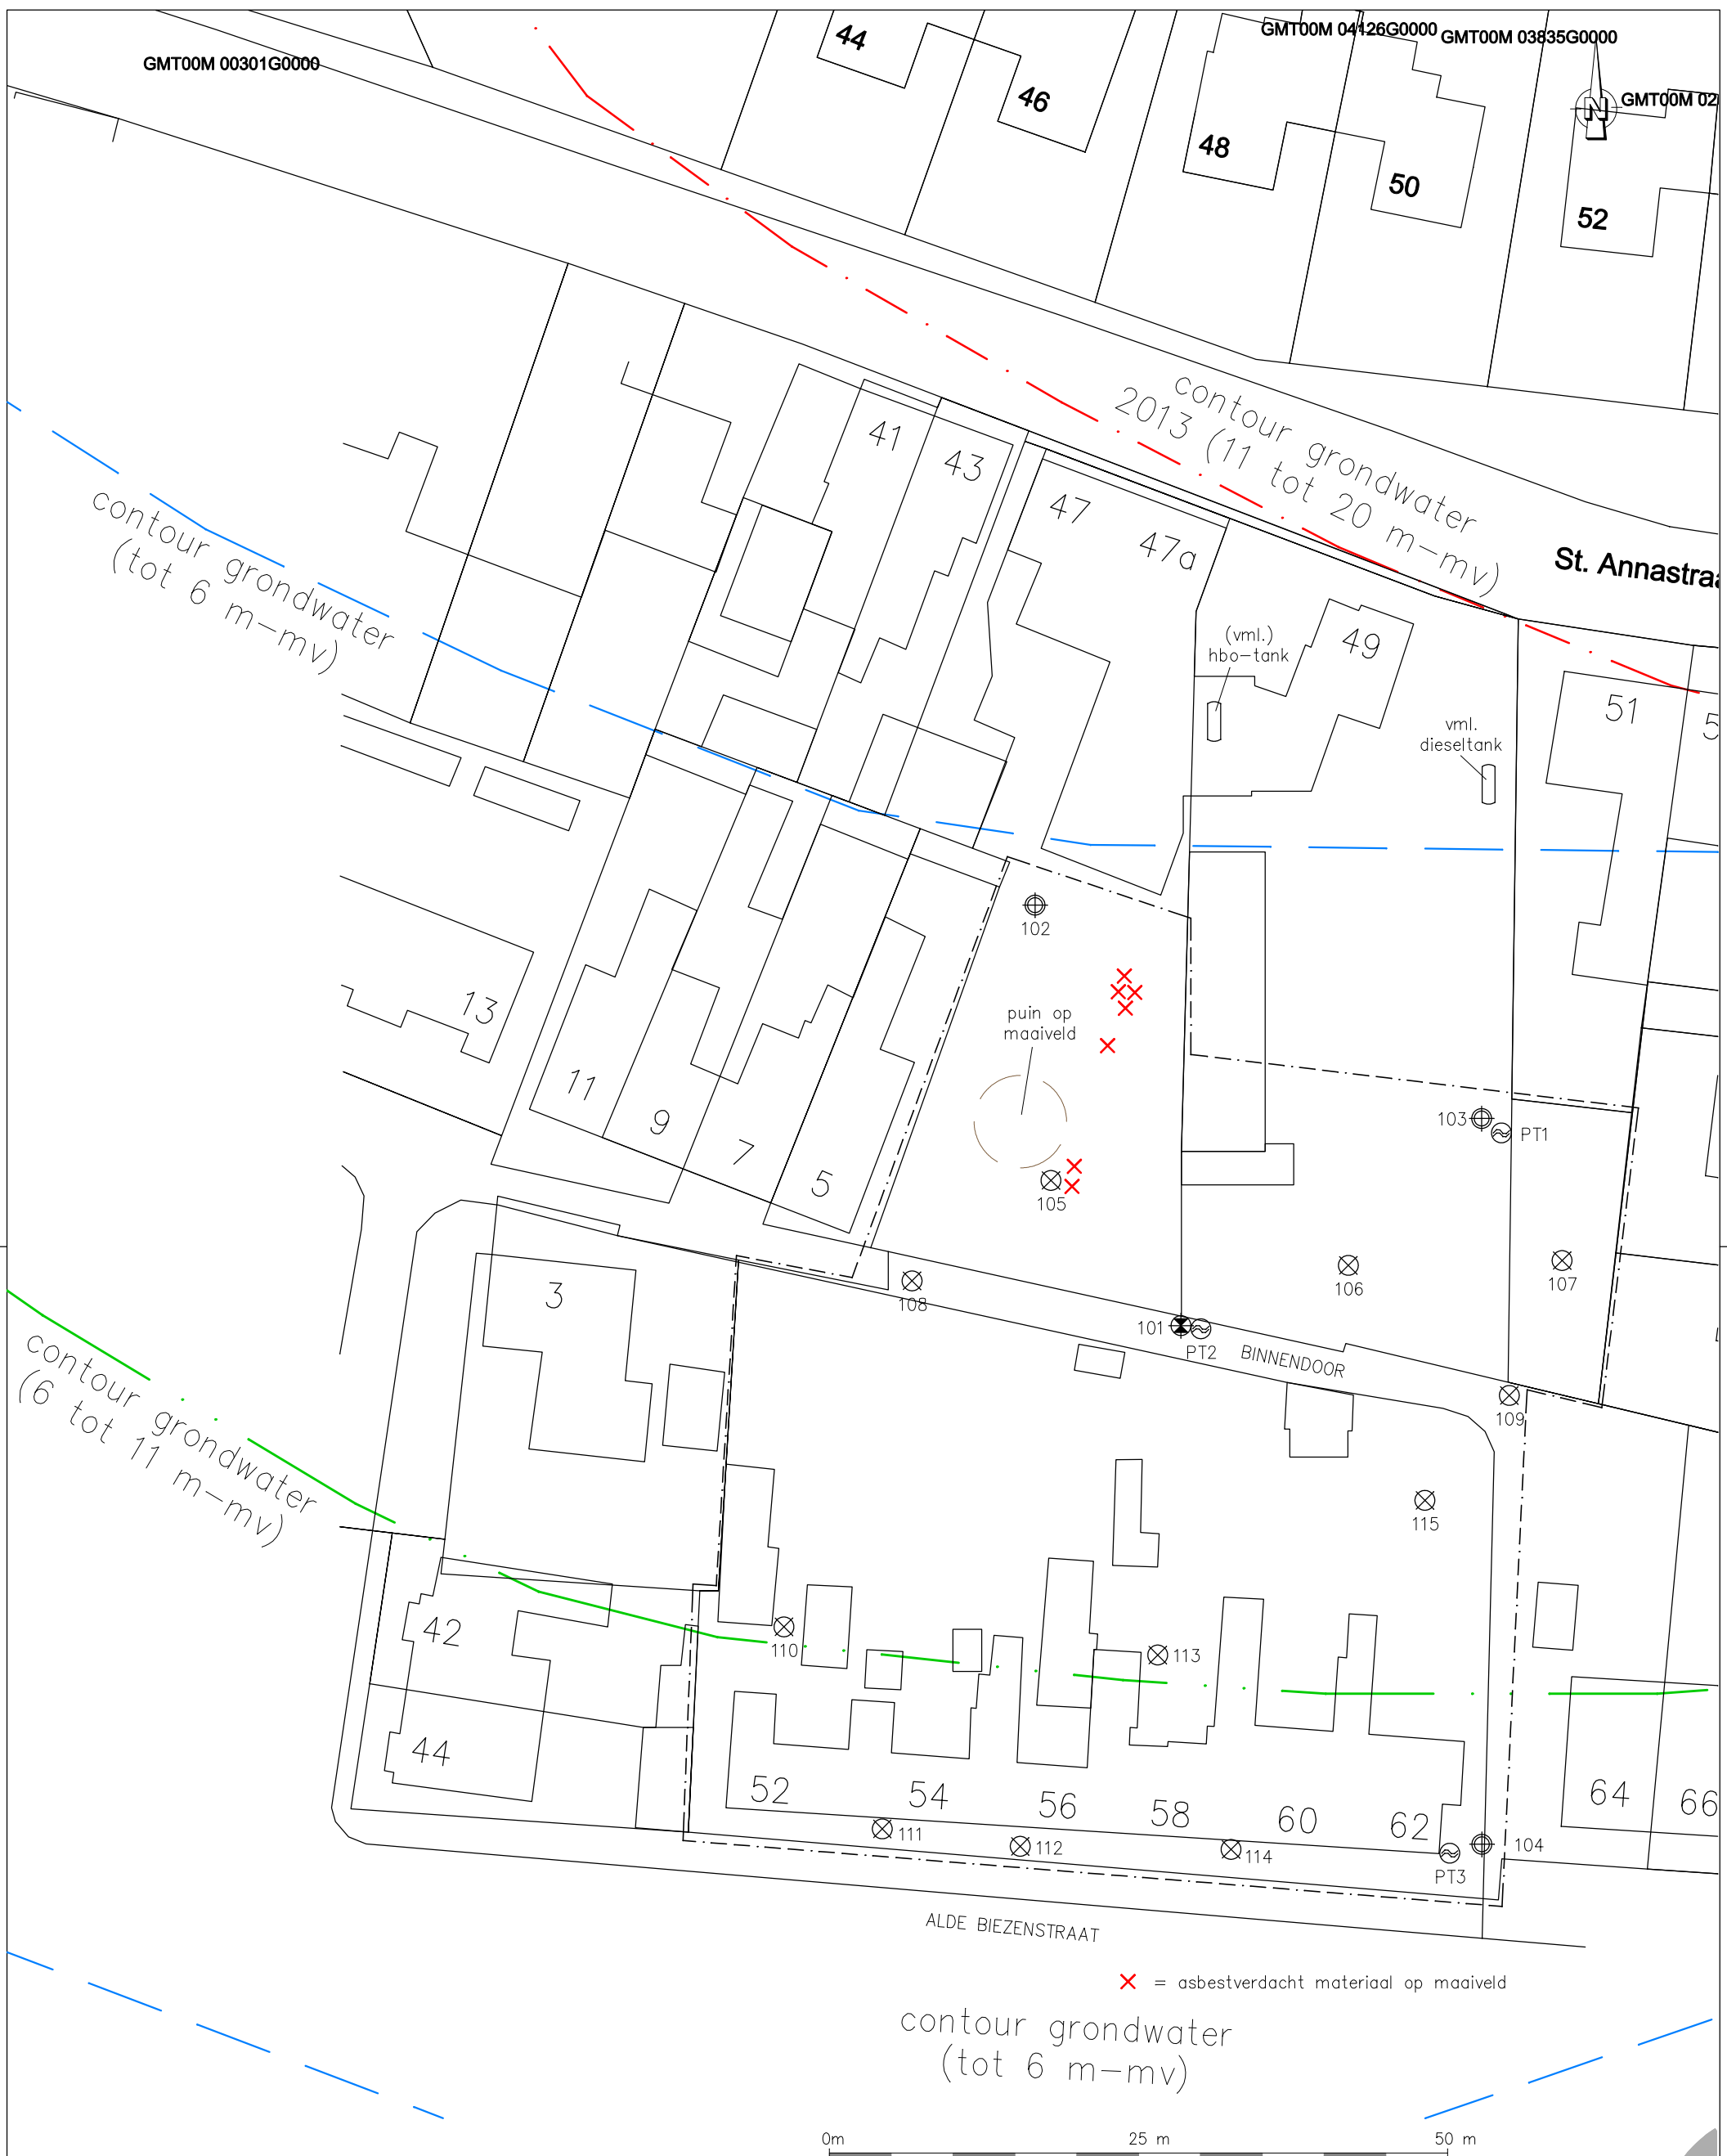
contour grondwater 2013 (11 tot 20 m-mv)

contour grondwater (tot 6 m-mv)
