### **verkennend bodemonderzoek Dakworm ong te Bakel**

*Projectnaam* Dakworm ong te Bakel  
*Projectnummer* B2347

*Aantal pagina's* 10 (exclusief bijlagen)  
*Datum* 29 oktober 2019

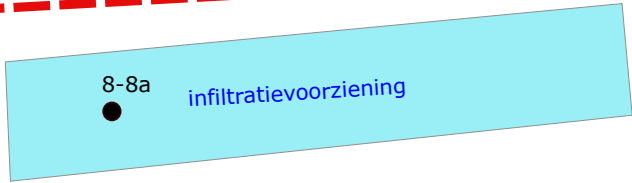
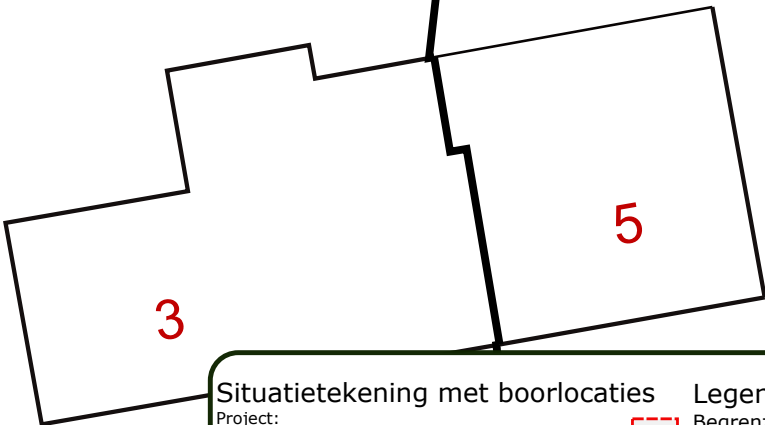
### Situatietekening met boorlocaties

- In bijlage 2 is de plaats van de meetpunten in de situatietekening opgenomen.
- Voor de gedetailleerde boorprofielbeschrijvingen per boring wordt verwezen naar bijlage 3.
- In bijlage 6 zijn de veldwerkrapportages opgenomen
