## Redengevende omschrijving met waardestelling

# Renseweg 31 De Mortel

Soort inspectie: Verkenning voor redengevende omschrijving met waardestelling  
Rapportnummer: 2021111  
Inspecteur:

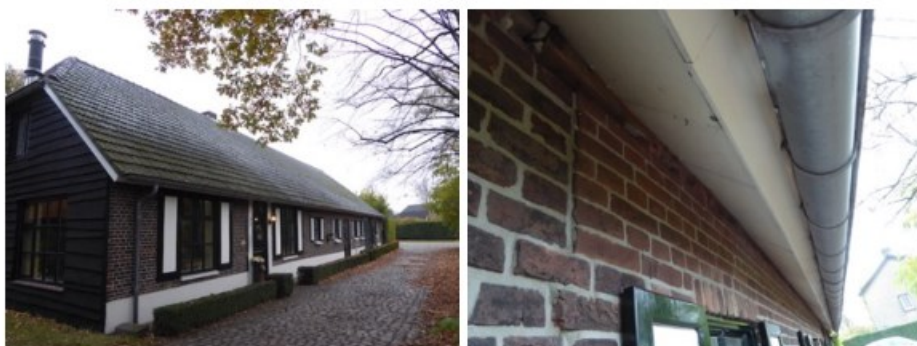
De voorgevel van Renseweg 31 is opgetrokken uit metselstenen in kruisverband eindigend in een zaagtandlijst. De plint is van wit geveerde cementpleister. Ter plaatse van het woonstalgedeelte bevinden zich in het woongedeelte twee kozijnen met 3(1+2) roedenverdeling, waarvan de bovenlichten een kantelraam is. Tussen beiden raamvensters bevindt zich de hoofdentree die bestaat uit een deur met 3x3 roedenraam en bovenlicht. Deze vensterinvullingen zijn allen afkomstig uit de verbouwing van 1997 gezien de datering in het dubbel glas [11 links].

In het schuurgedeelte bevinden zich twee betonnen raamkozijnen met 2x2 betonnen roedenverdeling die geplaatst zijn in de verbouwing van 1964. Vóór die verbouwing zaten hier kiepramen [4]. Boven de stalvensters is een strook metselwerk zichtbaar van een lichtere kleur [11 rechts].

11. Voorgevel (links) en grens hallehuis en aansluiting van het schuurgedeelte (rechts)

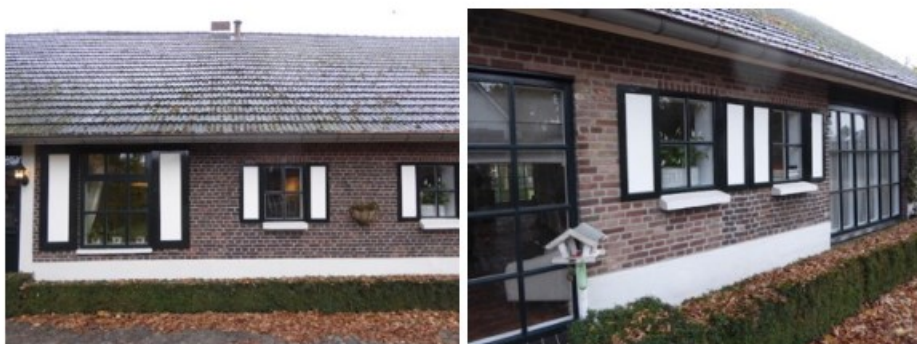
Deze markeert het einde van het woonstalgedeelte en een verhoging van het schuurgedeelte, wellicht op het moment dat de langsgevel de hoogte moest hebben voor een schuurdeur, kenmerkend voor de langgevelboerderij. Op deze plaats bevond zich het schuurgedeelte van de kortgevelboerderij, die lager was dan de langsgevel van de langgevelboerderij [12 links].

Na deze pui is er nog één raamkozijn dat op de betonnen exemplaren lijkt maar een recenter uitvoering in hout is [12 rechts]. De luiken rechts van het woonstalgedeelte zijn een toevoeging, mogelijk gelijktijdig aangebracht met het verduurzamen van het glas.

12. Schuurgedeelte kortgevelboerderij (links) en verlenging schuurgedeelte langgevelboerderij (rechts)

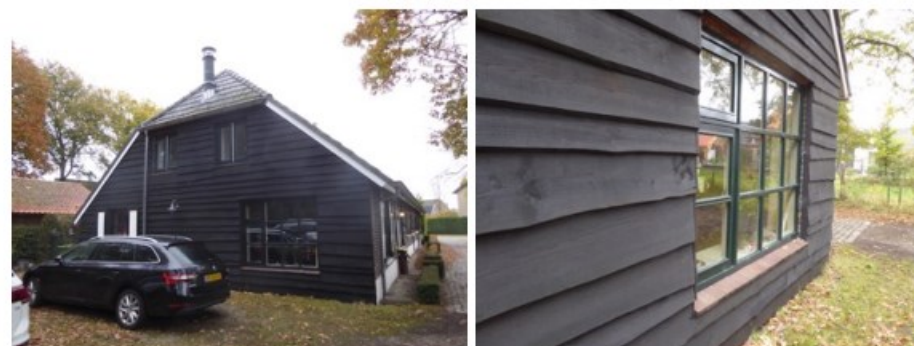
De linker zijgevel bestaat uit metselwerk bekleed met potdekselwerk dat rond het jaar 2000 door de bewoners is geplaatst. Tijdens de verbouwing van 1964 is de voordeur vervangen en is er een brede raampartij gekomen die in 1997 is vervangen voor een 4x3 roedenraam met dubbele beglazing. Met het vervangen van de kap is ook het wolfseind en de twee raamkozijnen op de verdieping verhoogd [13].

13. Linker zijgevel (links) en in 1997 vernieuwd venster waar voorheen de voordeur zat (rechts)

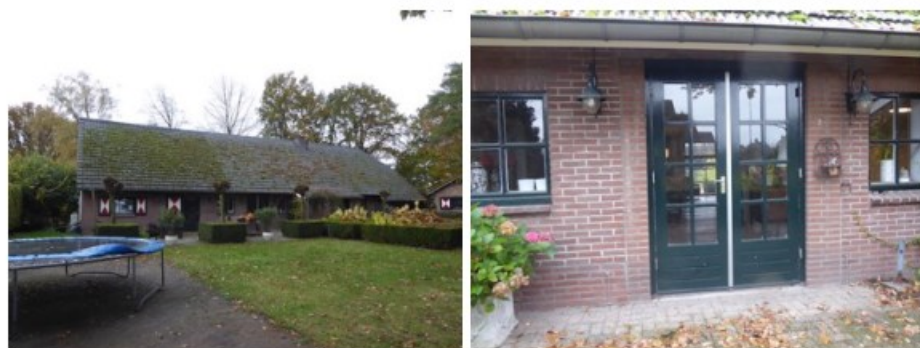
Vervolgens twee betonnen raamkozijnen met 3x2 en 2x2 betonnen roedenverdeling met bakstenen raamdorpels daterend uit 1964 met daartussen een dubbele deur met 2(2x4) roedenverdeling. Het metselwerk aan weerszijden toont aan dat hier een bredere schuurdeur heeft gezeten [14].

14. Achtergevel (links) en aanpassing metselwerk voor recente vensterinvulling (rechts)

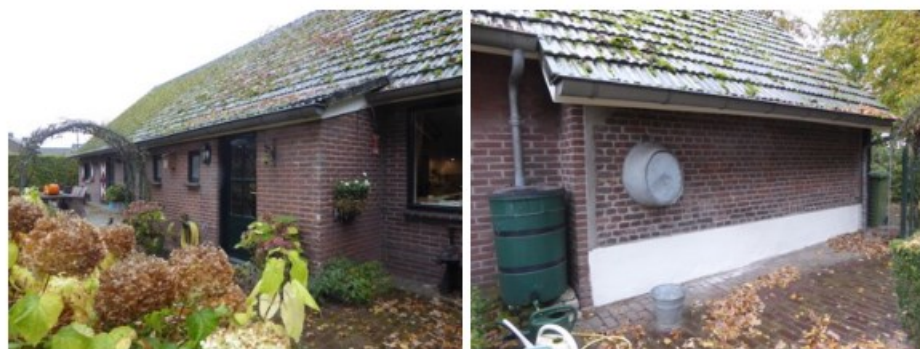
In de aanbouw bevinden zich twee raamkozijnen voor het toilet uit de bouwtijd van deze gevel met rechts daarvan de recente ingang naar de bijkeuken met 2x2 roedenraam. Rechts van de aanbouw bevindt zich de pui met enkele beglazing van het keukenraam. Ondanks dat het verband in de versnijding van het metselwerk niet netjes doorloopt lijkt deze gevel eveneens uit de verbouwing van 1964 te stammen [15 links].

Rechts van de keuken bevindt zich de aanbouw waarin de kelder en de opkamer zijn verbreedt naar de huidige omvang. Het metselwerk is hetzelfde als de voorgevel (en de niet zichtbare linker zijgevel) en stamt daarmee waarschijnlijk uit de bouwtijd. Ondersteuning hiervoor is dat het metselwerk is verhoogd met een aantal lagen baksteen om de ruimte van de veranderde kaphelling op te vullen. Direct boven de gecementeerde plint is een rollaag van een dichtgezet venster voor de kelder zichtbaar [15 rechts].

15. Vensters toilet en ingang in aanbouw (links) en verbrede opkamer en kelder in aanbouw (rechts)

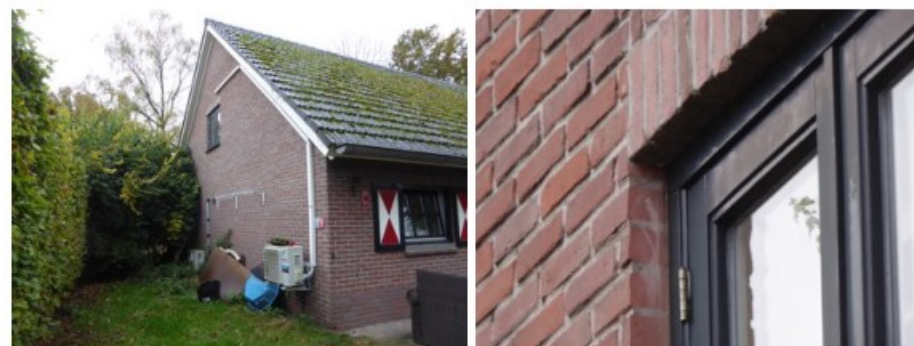
De rechter zijgevel is opgetrokken uit metselstenen in halfsteens verband die de spouwmuur uit de verbouwing van 1964 markeert. Op de verdieping is een kozijn met dubbel draairaam waarvoor een uitsparing in het metselwerk is gezaagd [16].

16. Achtergevel (links) en aanpassing metselwerk voor recente vensterinvulling (rechts)

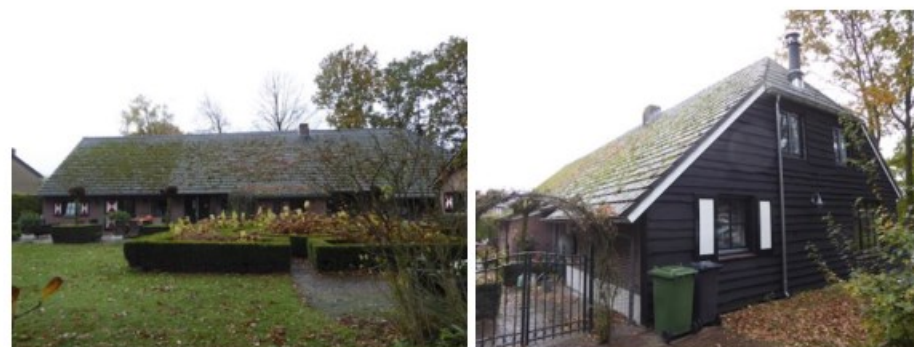
Het dak bestaat uit een schilddak evenwijdig aan de langsgevels met aan de linkerzijgevel een wolfseinde, en aan de rechter zijgevel een kleine overstek met boeiboord. Het boeiboord is ook onder de langsgevels zichtbaar wat nodig was voor de plaatsing van isolatieplaten.

Het dak is gedekt met gesmoorde Muldenpannen die de rieten bedekking in 1964 vervingen. Op de nok is een schoorsteen zichtbaar. Het metselwerk van de schoorsteen op het dak is wellicht vervangen maar onderliggende schacht ligt op de oorspronkelijke plaats tegen de brandmuur. In het wolfseinde is een rookgaskanaal geplaatst voor afvoer van de recente haard. Voorheen zat de haard niet tegen de voorgevel maar tegen de achterwand van de woonkamer [4].

17. Huidige dakbedekking (links) en schoorsteen tegen brandmuur en linker zijgevel (rechts)

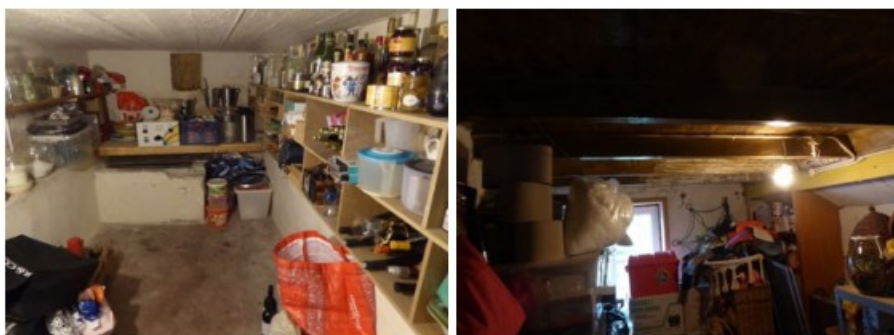
De kelder en opkamer bevinden zich op de plaats waar men ze in de ontwikkeling van woonstalhuis naar kortgevelboerderij zou verwachten. Achterin is een (pekel)bak opgemetseld en gepleisterd. Opmerkelijk is dat de vloer van de opkamer bestaat uit in het werk gestort beton. Dit past niet in de oorspronkelijke opzet waarin met metselwerk overkluisd werd. Het is mogelijk dat de kelder in de verbouwing van 1964 een nieuwe vloer heeft gekregen. De opkamer zelf heeft aan de langszijde beperkte stahoogte door de kap. De balklaag heeft vergelijkbare afmetingen als de balken van de gordingenkap. [18].

18. Kelder onder betonvloer (links) en opkamer gedeeltelijk onder schuin dak (rechts)

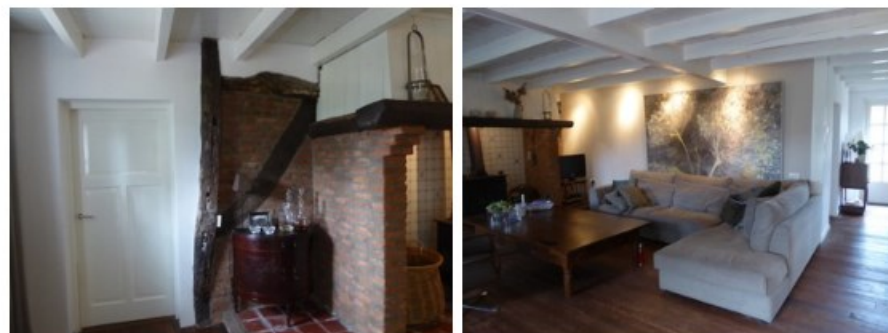
De draagconstructie bestaat uit het opgaande metselwerk dat verband houdt met balklagen op de verdieping. Oorspronkelijk bestond de draagconstructie uit ankerbalkgebinten. In de brandmuur aan de zijde van de voormalige schuur is een restant van een ankerbalkgebint aanwezig zonder oplegging van de zijbeukspantbalk in de voorgevel [19 links].

Tot de verbouwing in 1964 was de gebintconstructie aanwezig. Dit is te herleiden aan de muurankers op de plaats waar de zijbeukspantbalken in de voorgevel opgelegd waren [4]. Met het verhogen van de achtergevel werd het mogelijk om de verdiepingsvloer over de gehele breedte te overspannen en zullen de ankerbalkgebinten plaats hebben gemaakt voor stalen liggers die de gehele breedte van de schuur overspannen en tevens als onderslagbalk voor de houten balken dienen [19 rechts].

19. Ankerbalkgebint tegen brandmuur (links) en stalen onderslagbalk en balklaag (rechts)

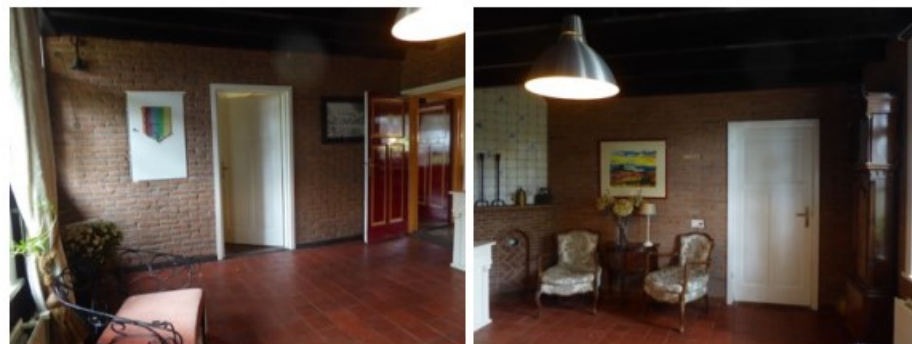
De entree is de ruimte waar men via de voordeur binnenkomt. De wanden van deze ruimte zijn afgewerkt met steenstrips. De wand naar de woonkamer is de brandmuur die het woonstalgedeelte scheidt van het schuurgedeelte. In de hoek is een plaats voor een haard onder de oorspronkelijke schoorsteen. De wand tussen entree en keuken zal niet uit de bouwtijd stammen [23 rechts]. De vloer bestaat uit rode tegels.

23. Binnenwand tussen werkkamer en entree (links) en brandmuur naar woonkamer (rechts)

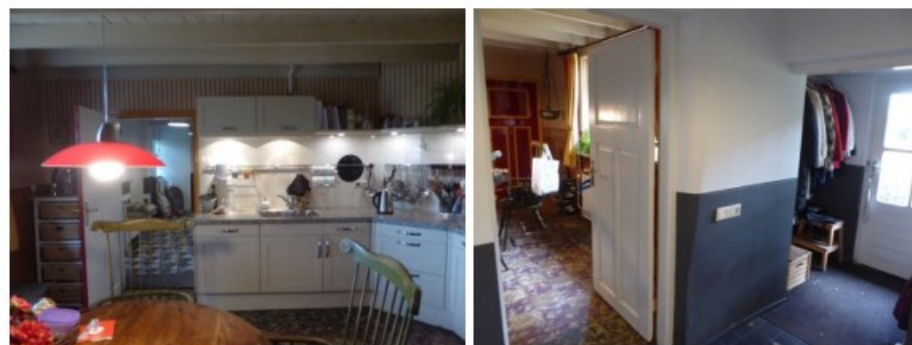
In de keuken is ook een plaats voor een haard onder de oorspronkelijke schoorsteen. Hoewel deze niet aanwezig is het woonstalgedeelte wel de juiste plaats voor de haard [24 links]. De brandmuur heeft aan de buitenzijde een afgeronde zijde wat een aanwijzing is dat het een oorspronkelijke achteringang was [24 rechts]. De tegelvloer in de keuken stamt uit de verbouwing van 1964, de tegelvloer in de entree is recenter.

24. Keuken met in de hoek de voormalige haard (links) en detail brandmuur met zicht op keuken (rechts)

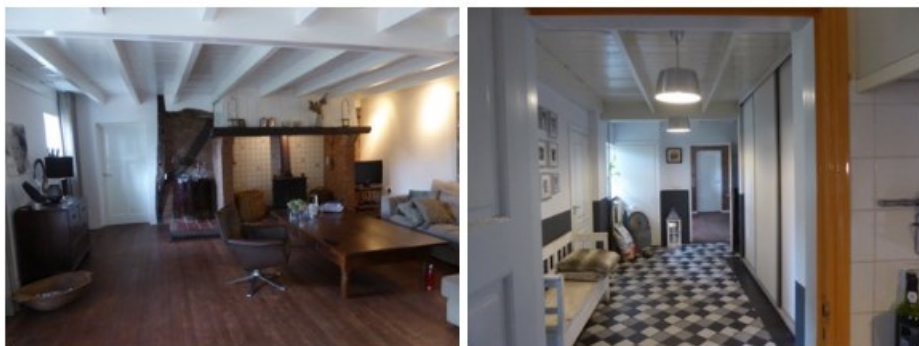
De woonkamer heeft een grote schouw tegen de brandmuur. Hoewel de kachel aansluit op de oorspronkelijke schoorsteen is de gehele schouw een recente toevoeging [25 links]. De woonkamer heeft een wand van schoon metselwerk die in 1964 is geplaatst om een nieuwe scheiding te maken tussen koeienstal en schuur [20 rechts]. De vloer is bekleed met recente planken.

25. Woonkamer (links) en bijkeuken (rechts)

De bijkeuken is een ruimte binnen het voormalige schuurgedeelte van de boerderij en is na de verbouwing van 1964 verbreed. De aanbouw van de toilet dateert van vóór 1964 en de achteringang van de verbouwing van 1964, de interieurelementen zijn allen recent [25 rechts].

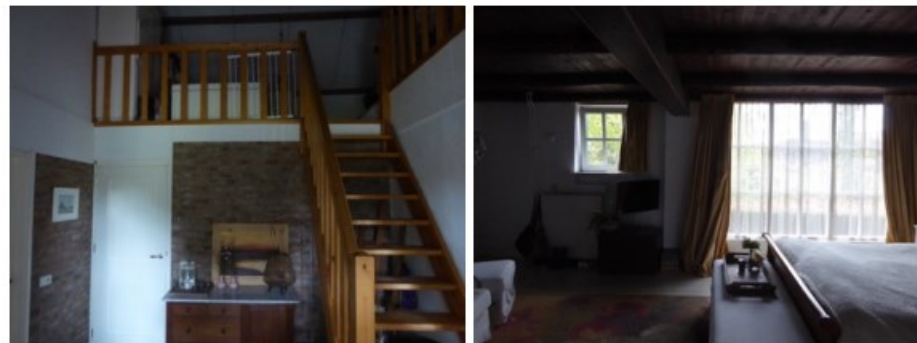
Achter de woonkamer bevindt zich de hal die ook vanuit de achtergevel toegankelijk is. De hal is tevens een vide die met een recente steektrap toegang geeft tot de kapverdieping [26 links]. De tegelvloer in de entree is recent. Achter de hal bevindt zich een slaapkamer met badkamer waarvan de interieurelementen allen recent zijn [26 rechts][27 links].

26. Hal met vide naar zolder (links) en slaapkamer bg (rechts)

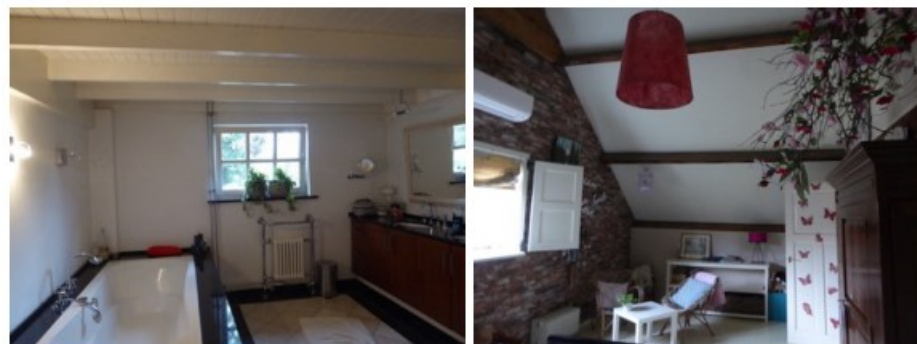
Achter de brandmuur in het schuurgedeelte ligt de zolder [21 links]. Deze is te bereiken via de hal met vide. Aan het einde van de zolder ligt een slaapkamer tegen de rechtergevel. Het binnenblad van de spouwmuur is vuil metselwerk [27 rechts].

27. Badkamer (links) en slaapkamer verdieping rechtergevel (rechts)
