Onze ref: C230102.001.002/PHE  
Uw ref:  
Betreft: Rapportage infiltratie De Bloemerd  
32 Gemert

Hierbij willen wij u de resultaten doen toekomen van het infiltratie onderzoek aan de Bloemerd 32 te Gemert

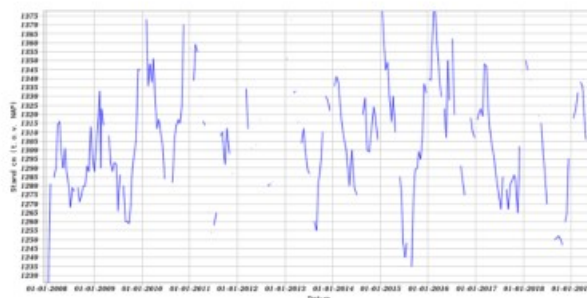
Nummer: B51F1838  
Maaiveldhoogte: 14,39 m + NAP  
Periode: 11-12-2007 t/m 18-06-2019  
Grondwaterstand: 13,70 – 12,55 m + NAP  
(0,69 - 1,84 m-mv)

Op de onderzoekslocatie zijn geen grondwatermonitoringsbuizen bekend. De dichtstbijzijnde is circa 40 meter noordoostelijk van de planlocatie gesitueerd, aan de De Bloemerd 27.

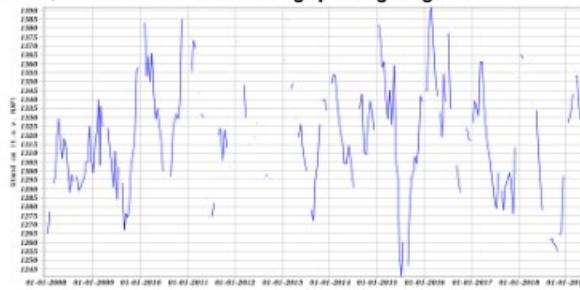
Nummer: B51F1837-001  
Maaiveldhoogte: 14,59 m+NAP  
Periode: 10-12-2007 t/m 18-06-2019  
Grondwaterstand: 13,84 – 12,58 m+NAP  
(0,75 – 2,01 m-mv)

Circa 160 meter oostelijk van de planlocatie, aan de De Bloemerd 7, is ook een monitoringspunt gelegen.
