De Commandeurshoeve te Esp, Bakel

# 1 Inleiding

Aanleiding voor dit onderzoek is de verkoop van dit gemeentelijk monument en het voornemen van de nieuwe eigenaars om die te verbouwen en te splitsen in twee eenheden.

Het doel van dit onderzoek is toch vooral het inventariseren, analyseren en waarderen van de bebouwing en het erf, om met het resultaat hiervan op een verantwoorde manier de transitie naar een dubbele woning te ondersteunen. Er is daarom gekozen om vooral de fysieke en ruimtelijke aspecten te onderzoeken en de grote hoeveelheid geschreven archiefmateriaal niet of nauwelijks daarbij te betrekken. De benodigde basiskennis hiervan komt vooral uit het bovengenoemde boekje.

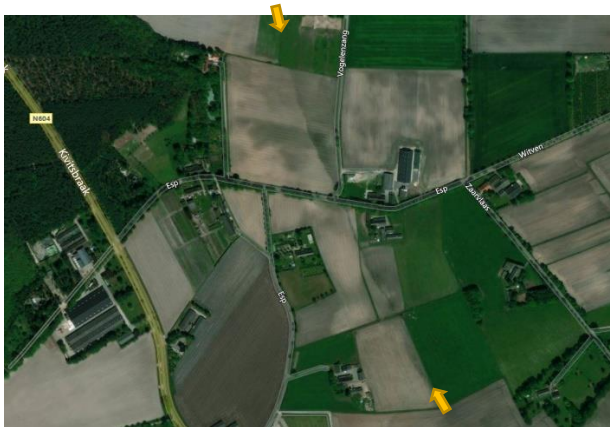
Luchtfoto met Peelrandbreuk tussen de gele pijlen (bron Bingmaps) en doorsnede peelrandbreuk. Grondwater stroomt richting lagergelegen slenk, stuit op ondoordringbare kleilagen en komt als kwel weer aan de oppervlakte (Illustratie: Erik-Jan Bosch, Naturalis)

De locatie ligt ca. 80m. ten westen van de peelrandbreuk die hier zowel in het land als vanuit de lucht goed te herkennen is. Het terrein ligt aanzienlijk lager dan het gedeelte op de Peelhorst zoals bijgaande afbeelding toont. Omdat het ingesloten ligt tussen de hoger gelegen akkers westelijk van het terrein is het relatief vochtig. Het land schijnt, door de hogere temperatuur van het grondwater dat vanuit de horst oversijpelt in de slenk, een langere groeiperiode te hebben (een snee extra hooi)

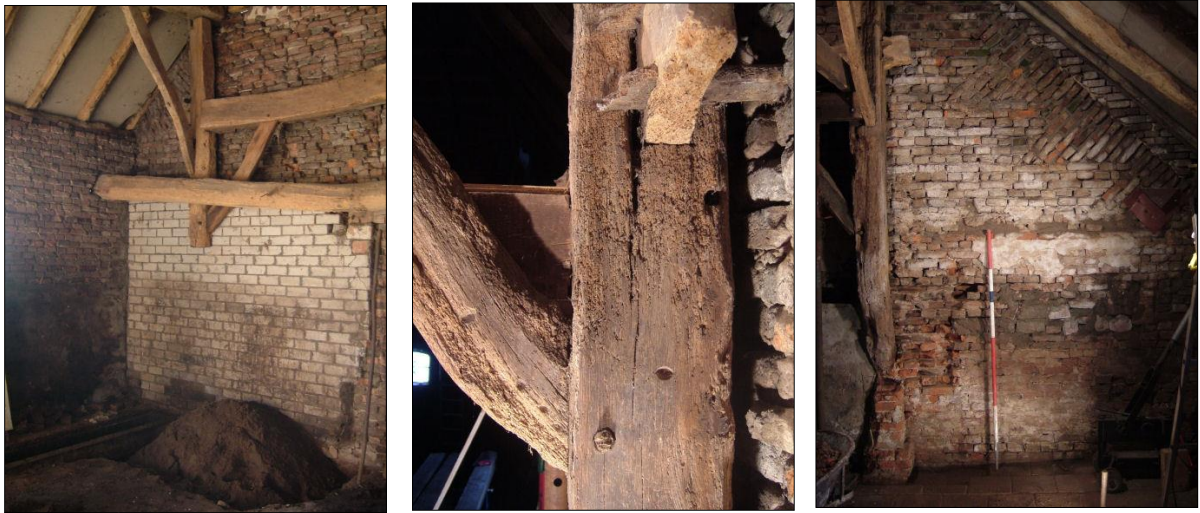
Het gebint nabij de westgevel: links de zuidelijke stijl, midden en rechts de noordelijke, met in het midden de telmerken op stijl en schoor

In de boerderij was de aanleiding daarvoor was de noodzaak een aantal verrotte stijlen te verwijderen en poeren te versterken. Dit heeft geleid tot een zestal rapporten die als bijlage zijn opgenomen. Van één van de stijlen is middels dendrochronologisch onderzoek komen vast te staan dat de laatste jaarring dateert van 1495.<sup>2</sup>

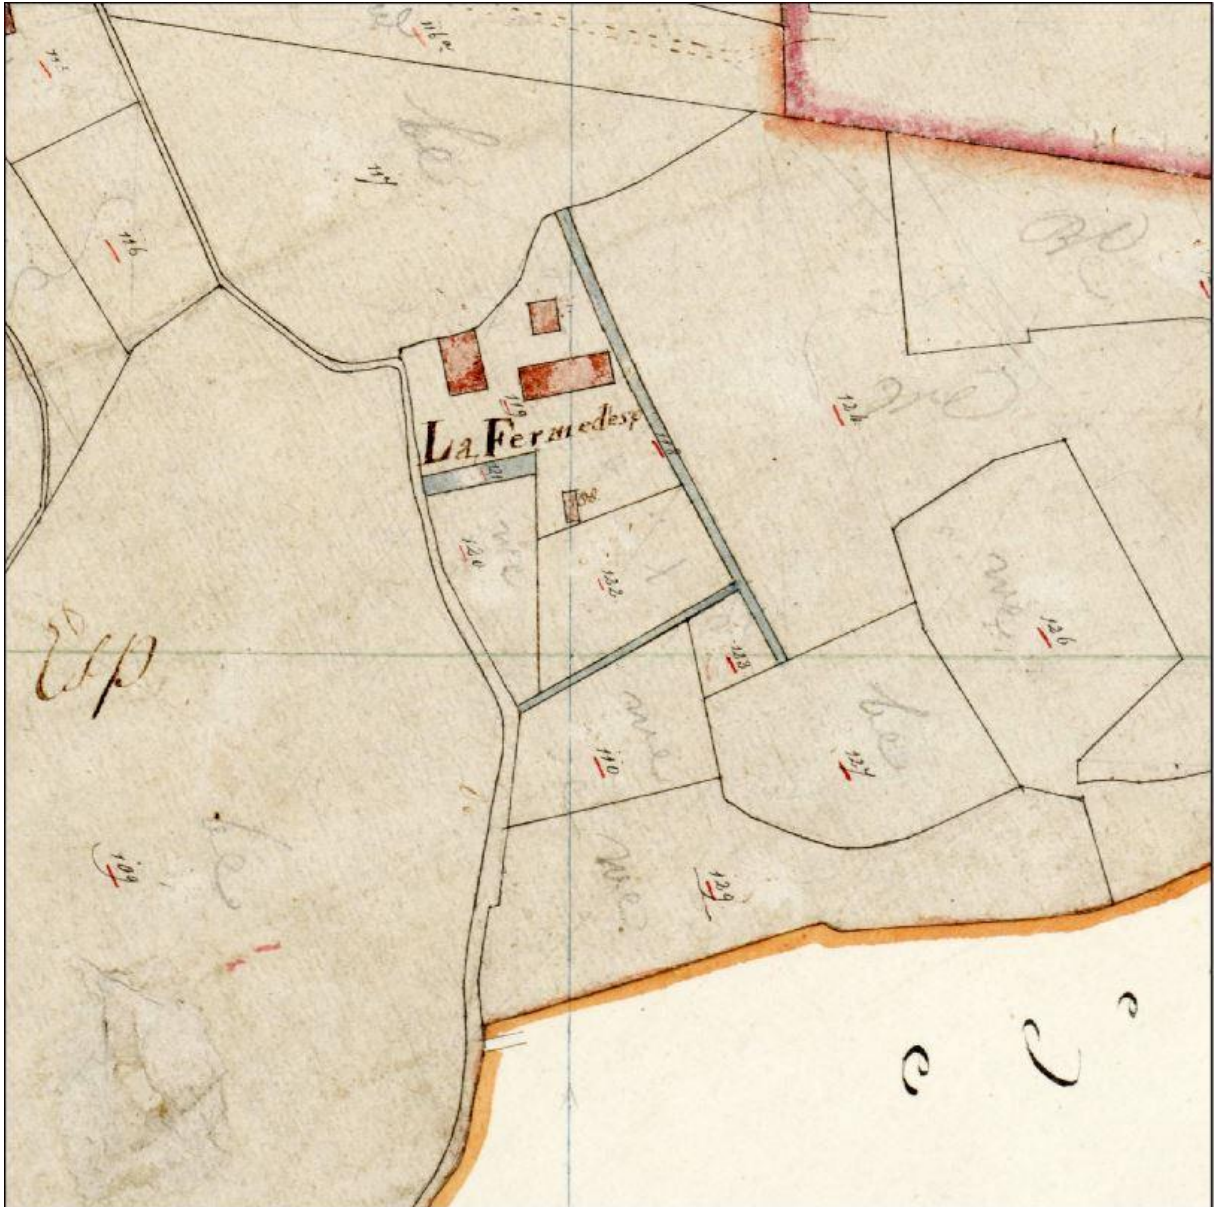
De daaropvolgende kadastrale hulpkaart is gemaakt in 1932. Ze laat zien dat een groot aantal percelen worden samengevoegd tot drie nieuwe percelen, met de nummers 905, 906 en 907. Het zuidelijke deel van de grens tussen 906 en 907 valt samen met de peelrandbreuk. Tevens worden een aantal maten en posities gecorrigeerd, zoals de ligging van de oostelijke boerderij en de zuidelijke gracht. Opvallend is de nabijheid van de oostelijke gracht direct naast het huis. Het zou kunnen dat de aspirant tekenaar het toch bij het verkeerde eind heeft gehad.

Intrigerend zijn de twee stippellijnen die naar het oosten lopen in het verlengde van de zuidgevel van de boerderij.

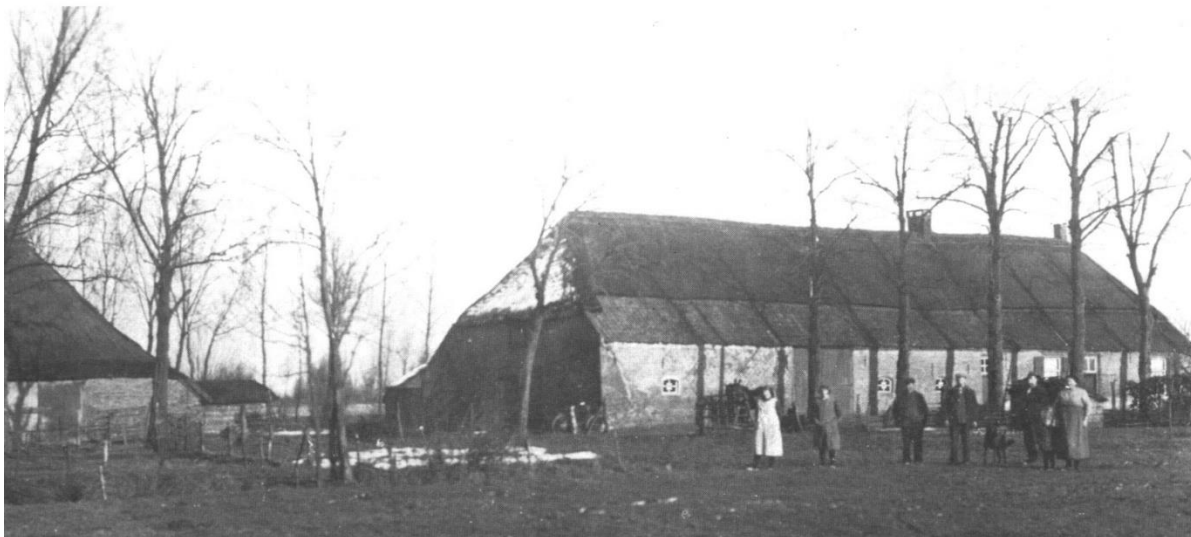
Op deze foto uit 1928 bevindt de tweede staldeur zich een travée verder.

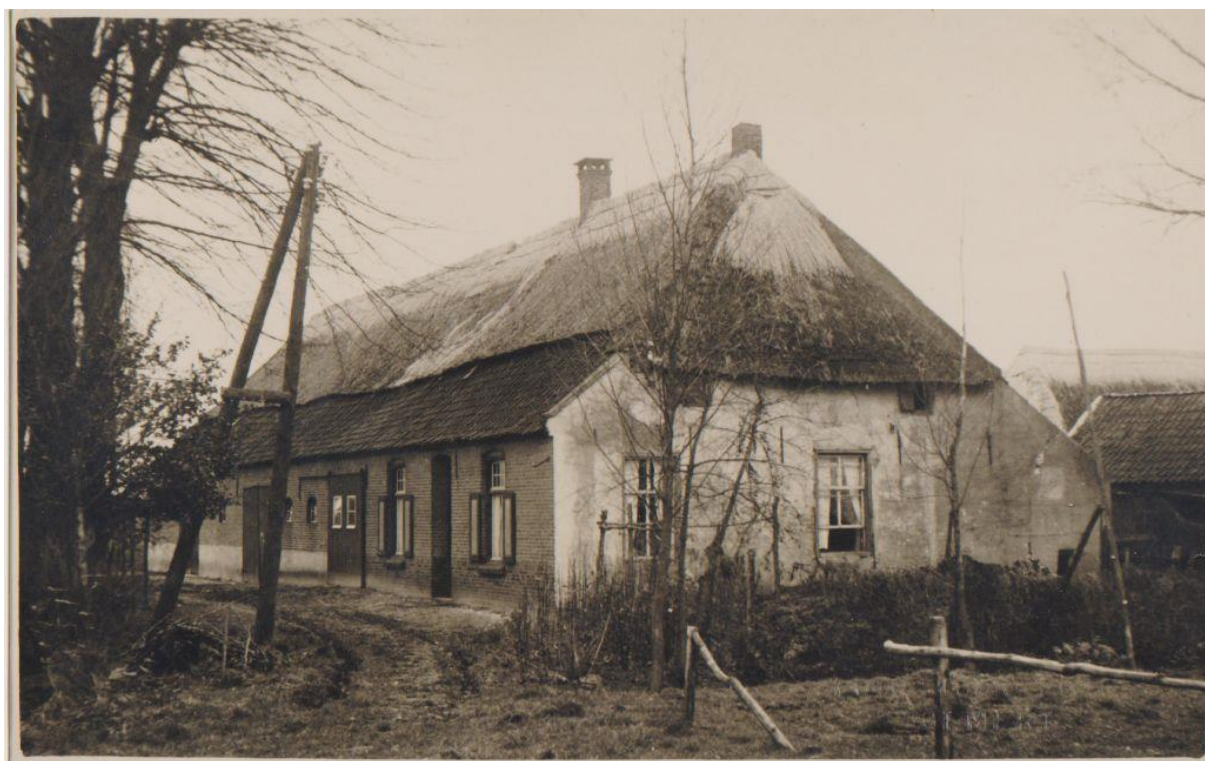
Foto uit 1948. De gevels van het woongedeelte zijn gecementeerd en de indeling van de ramen is gewijzigd van vijftien-ruits naar vier-ruits. Een opkamerraampje rechts is weggewerkt. De luiken in de lange gevel zijn in twee kleuren geschilderd, maar hebben niet de indeling van de Duitse Orde.

Halverwege de lange gevel is een extra schuifdeur aangebracht. Langs de zuidgevel loopt een karrespoor richting de gracht en volgens de overlevering verder richting Bakel. De bovengrondse elektriciteitsleidingen kwamen ook uit die richting.

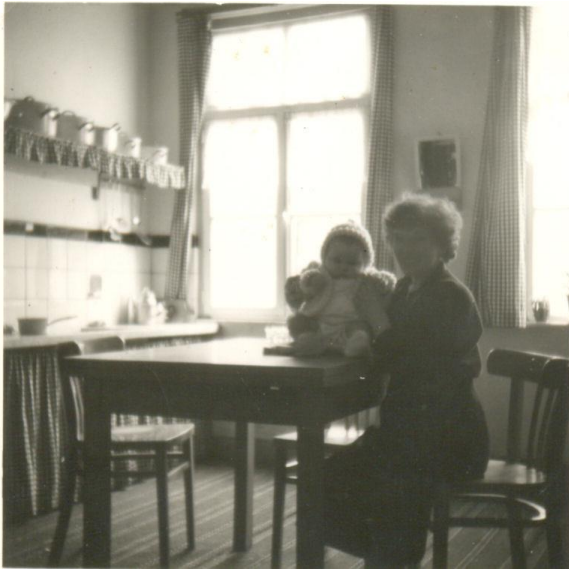
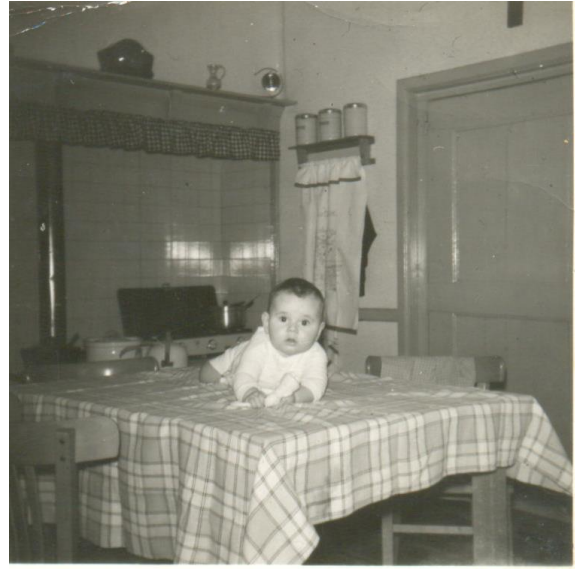
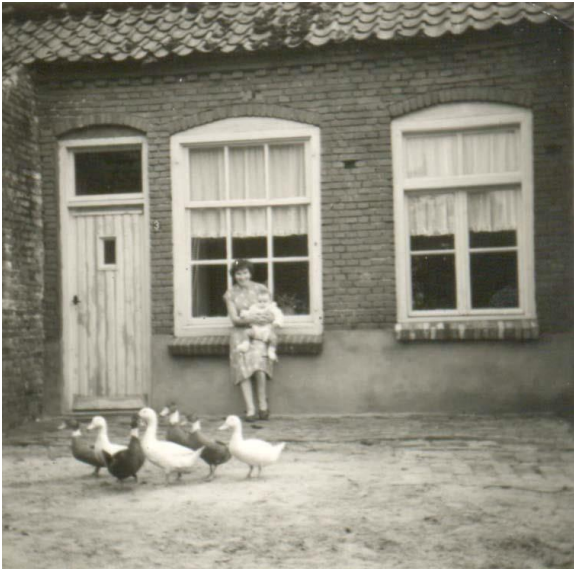
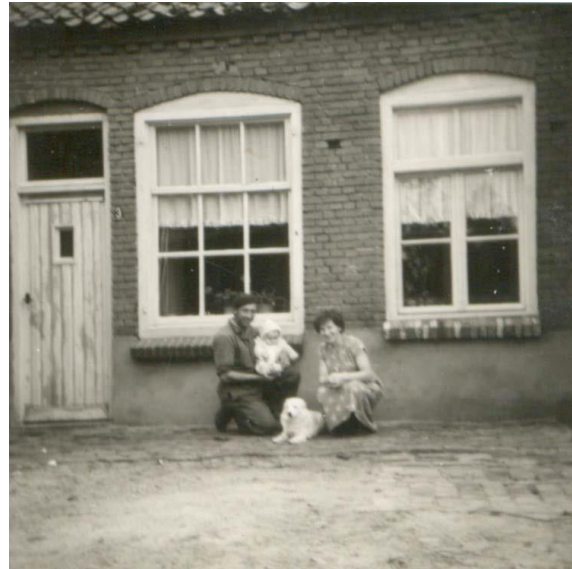
Foto's kort na geboorte Theo Kanters in 1957 met interieur en exterieur keuken. Anders dan in de huidige situatie heeft de keuken twee ramen met verschillende hoogte- en breedtemaat.

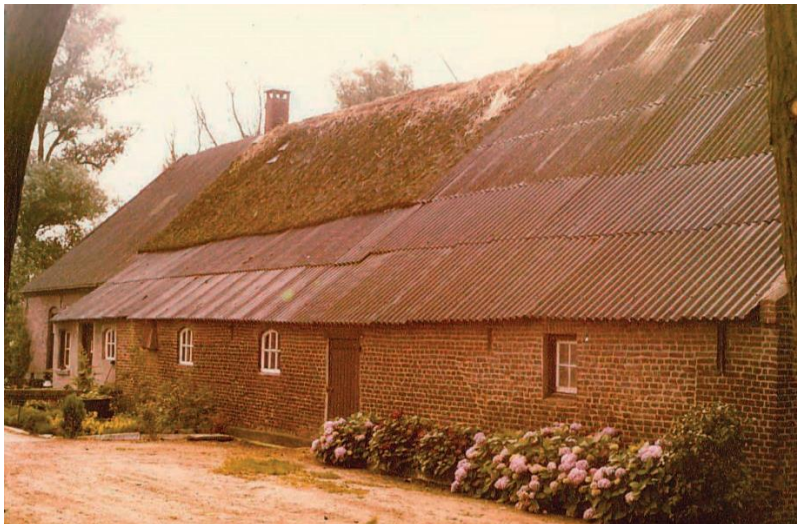
Rond 1965 vindt de modernisering van riet naar golfplaten dak plaats (bron NCB)

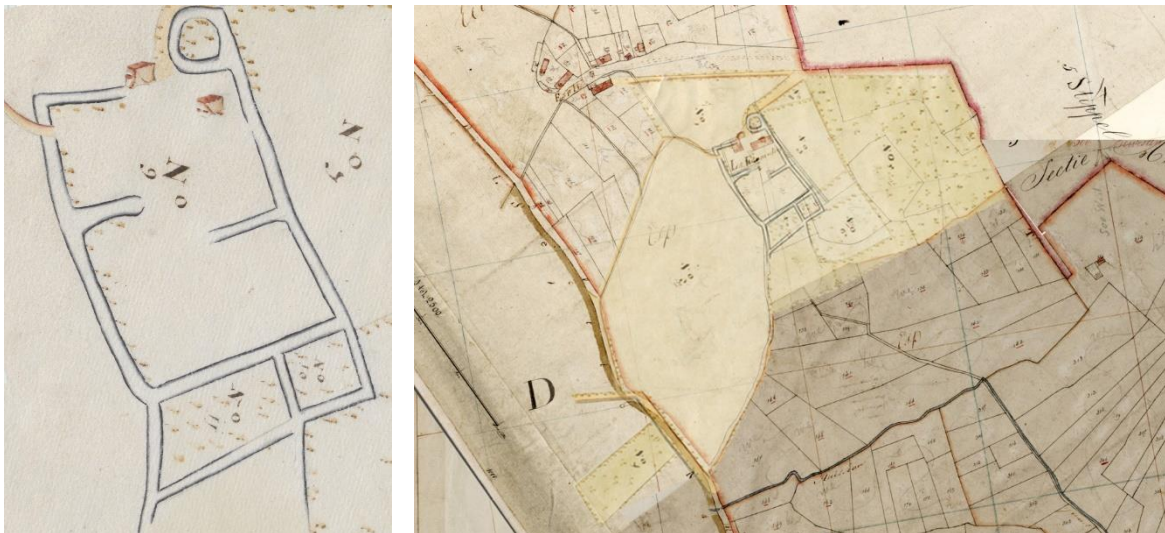
*Fragment van de Hoevekaart en een combinatie van deze kaart en de eerste kadastrale minuut, met onderaan de Esperloop die een haakse bocht maakt.*

Andersom is, als eenmaal voor deze plek gekozen is, de aanwezigheid van grachten noodzakelijk om de omliggende gronden tot een gewenst niveau te kunnen ontwateren. In de huidige situatie is er een koppeling gemaakt met de Esperloop voor deze overloop. Dat is in het verleden waarschijnlijk ook het geval geweest. De afvoer van water in die richting sluit ook aan bij het verloop van de hoogte op de hoogtekartaar (blz.10)<sup>4</sup>

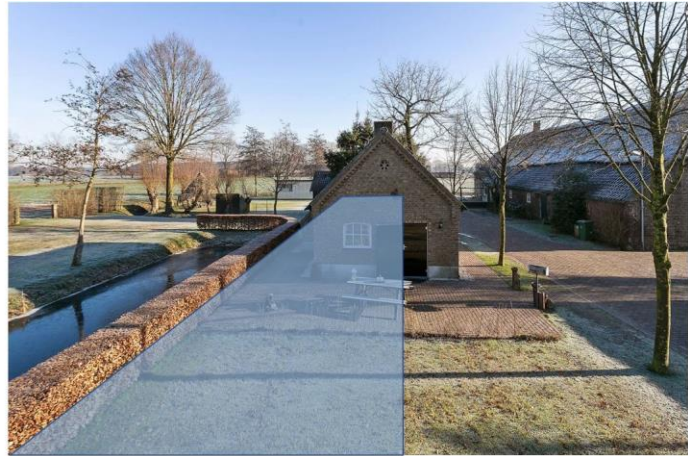
De breedte van de grachten op de Hoevekaart stemmen echter niet geheel overeen met de archeologische bevindingen. De grachten 1,3, en 4 direct rond de boerderij hebben een substantiële breedte van 6 tot 7m. gehad, maar bij de twee zuidelijkste zones (nr.10 bos en nr.11 campken) kan men echter niet meer van grachten spreken aangezien de aangetroffen breedtes overeenkomen met die van de huidige sloten. Die sluiten qua afmeting aan bij het omgevende waternetwerk. De moated site beperkt zich tot de directe omgeving van de boerderij.

*Drie locaties van de grachten*
