# **VERKENNEND BODEMONDERZOEK**

**Conform NEN 5740 / NEN 5707**

**Heibloem 1, Milheeze**

Rapportnummer : 220-MHe1-vo-voa-v1

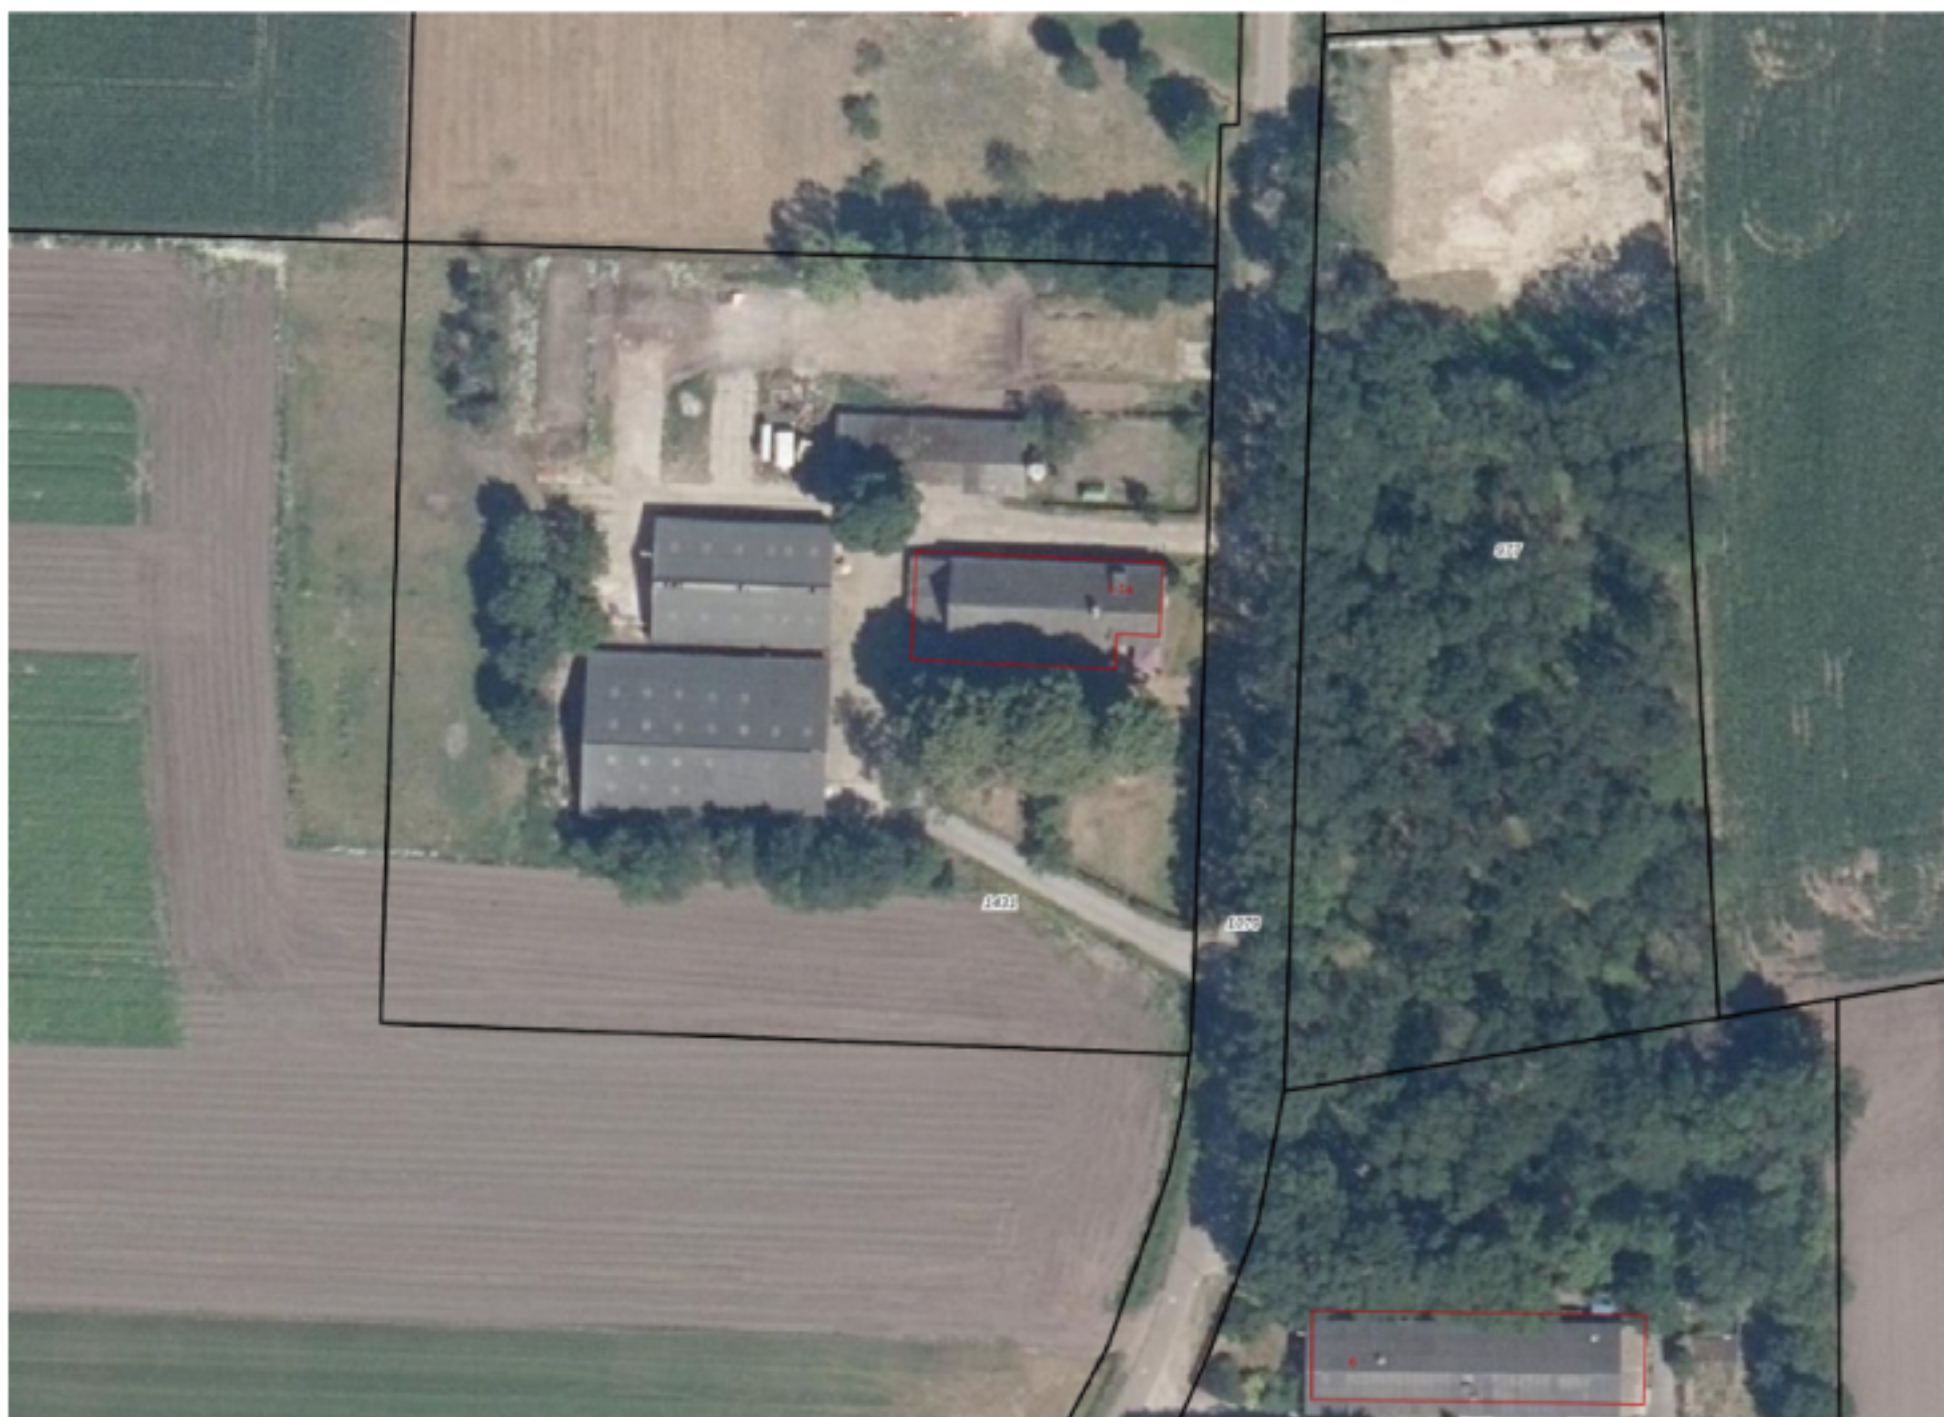
De onderzoekslocatie is gelegen aan de Heibloem 1 te Milheeze, op een perceel in het buitengebied ten noorden van de bebouwde kom van Milheeze. De locatie is kadastraal bekend onder gemeente Bakel en Milheeze, sectie B, perceelnummer 1431. De situatie is aangegeven op de tekening in bijlage 1a en aangeduid op onderstaande luchtfoto.

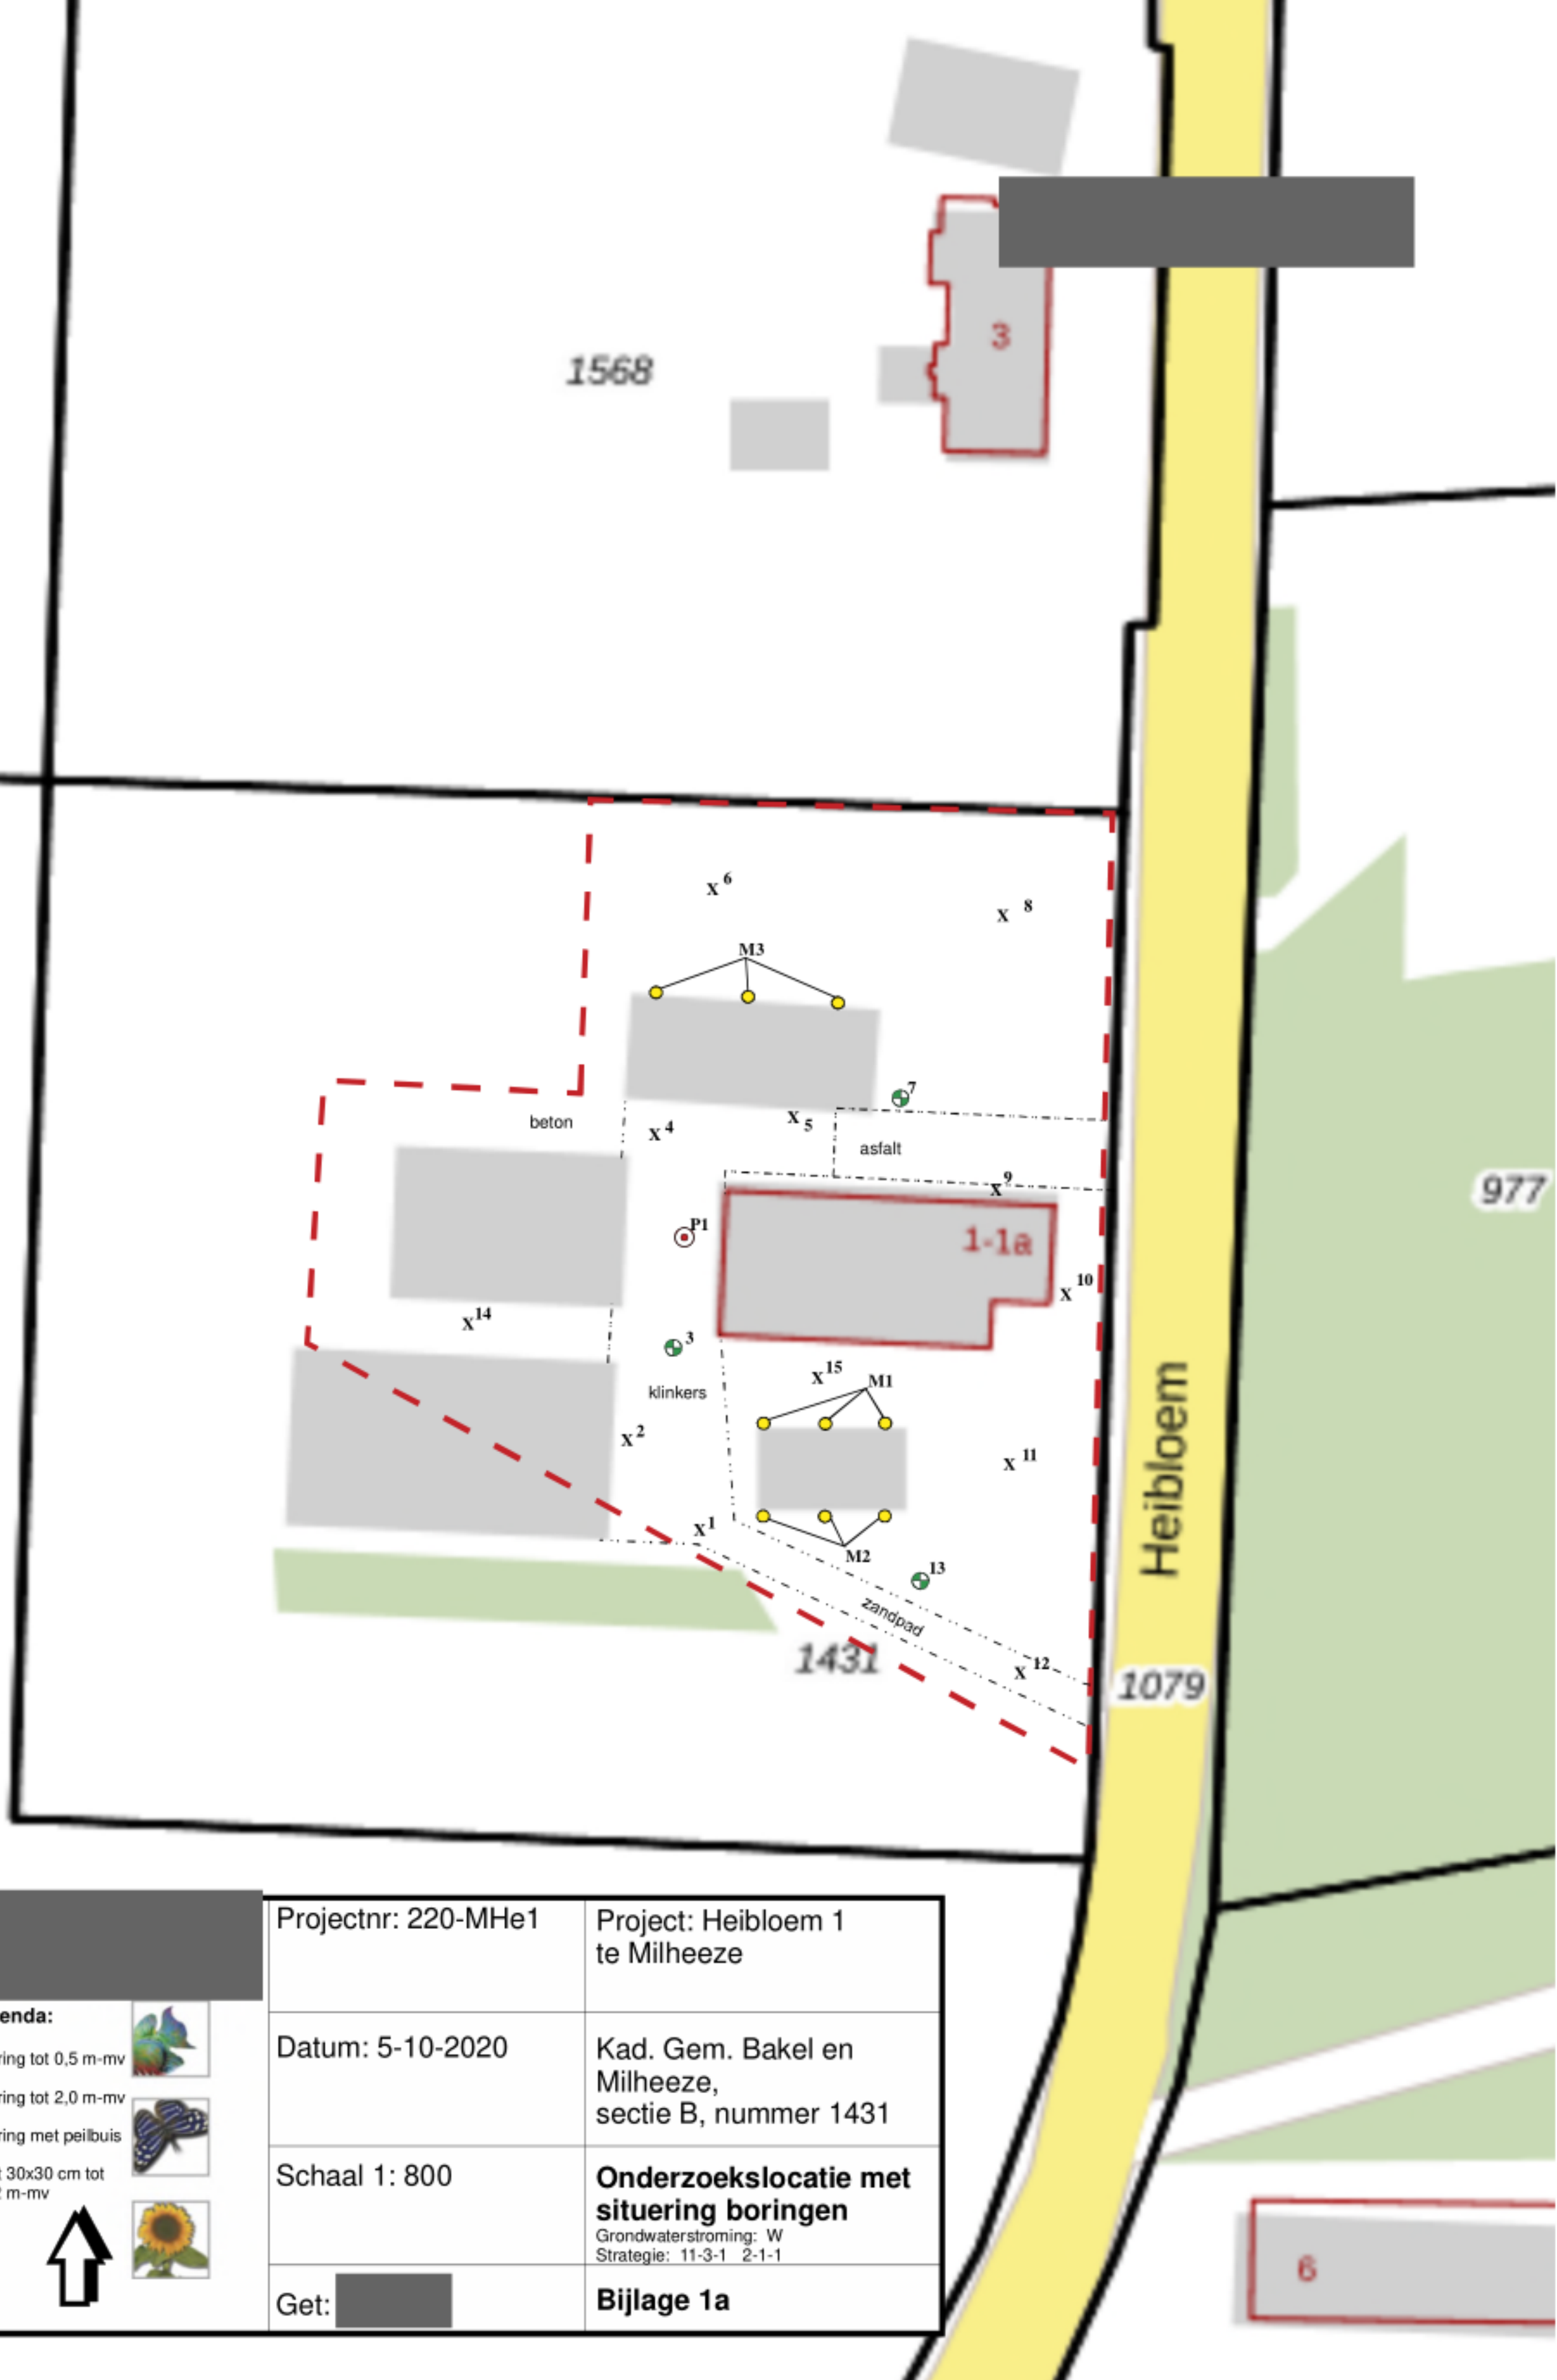
| <div>Legenda:</div> <div><div>X boring tot 0,5 m-mv</div><div><div></div><div>boring tot 2,0 m-mv</div></div><div><div></div><div>boring met peilbuis</div></div><div><div></div><div>gat 30x30 cm tot 0,2 m-mv</div></div><div><div></div><div></div></div></div> | Projectnr: 220-MHe1 | Project: Heibloem 1 te Milheeze |

De boorpunten zijn aangegeven op de tekening in bijlage 1a.

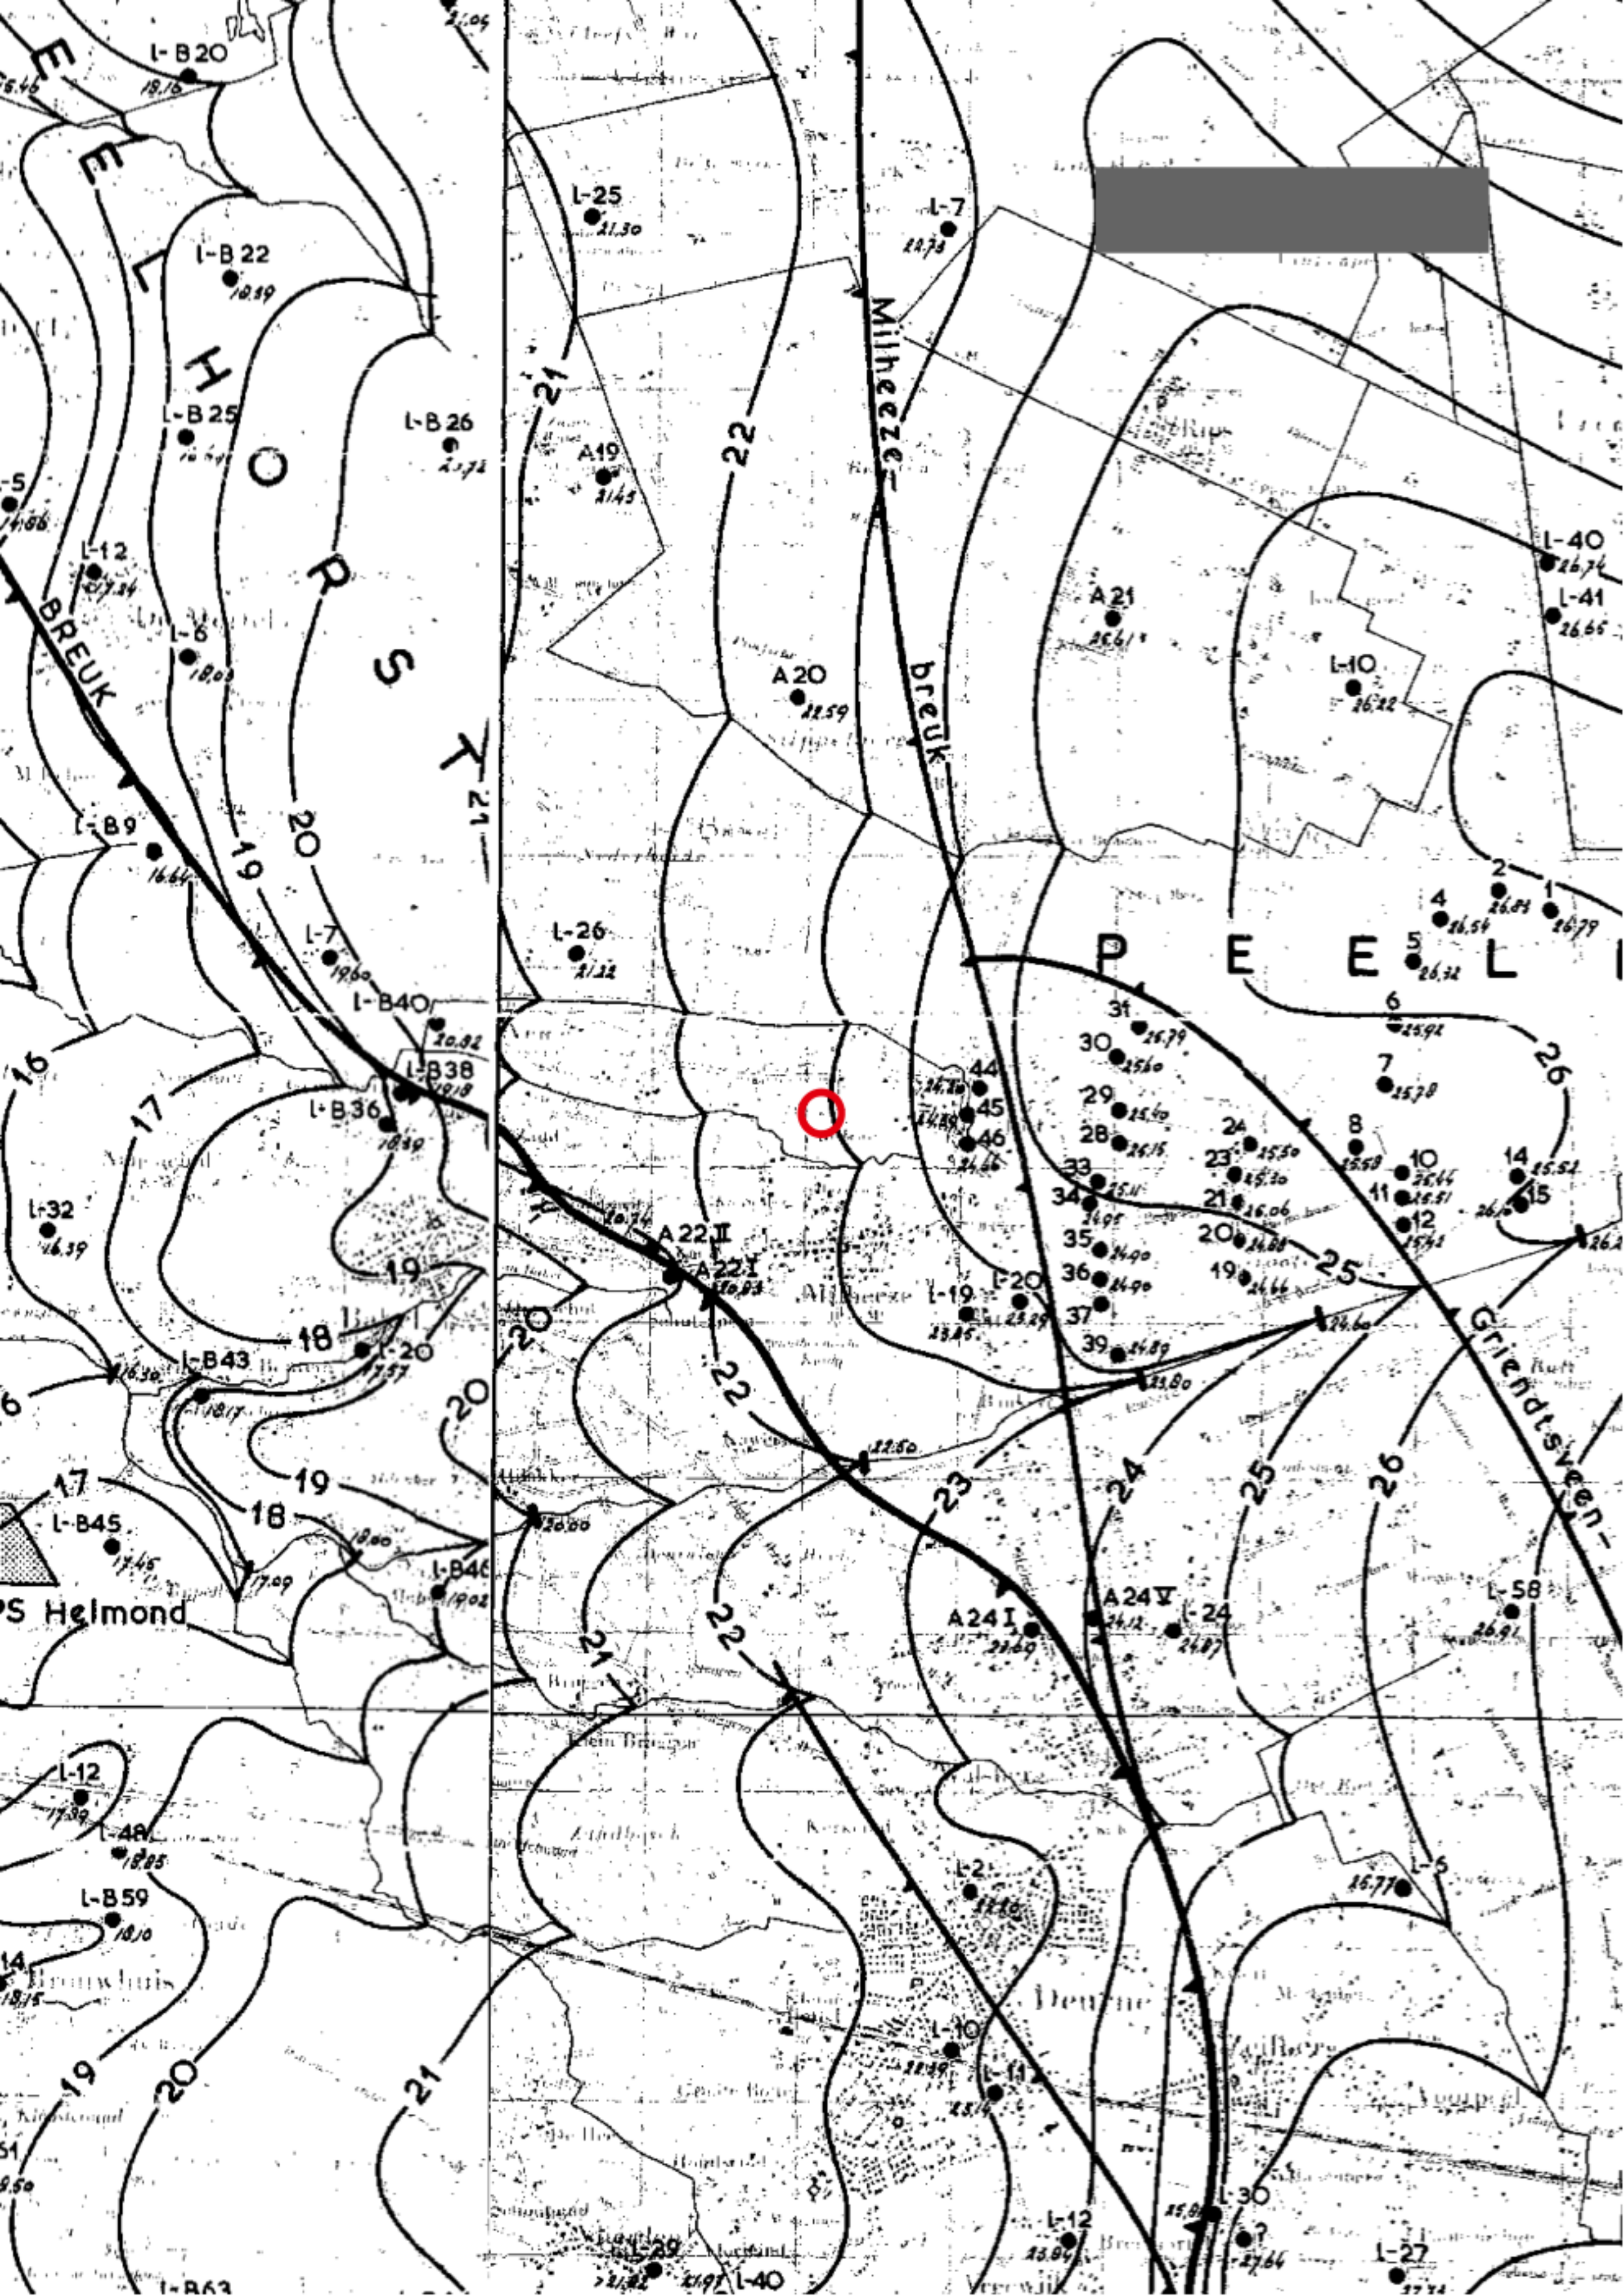
## **Bijlage 2 : Isohypsens**

Deze gegevens zijn ontleend aan de door TNO samengestelde grondwaterkaart van Nederland (kaart 57 oost, kaartblad 57F). Op de tekening in bijlage 2 zijn de isohypsen van de omgeving van de onderzoekslocatie weergegeven.

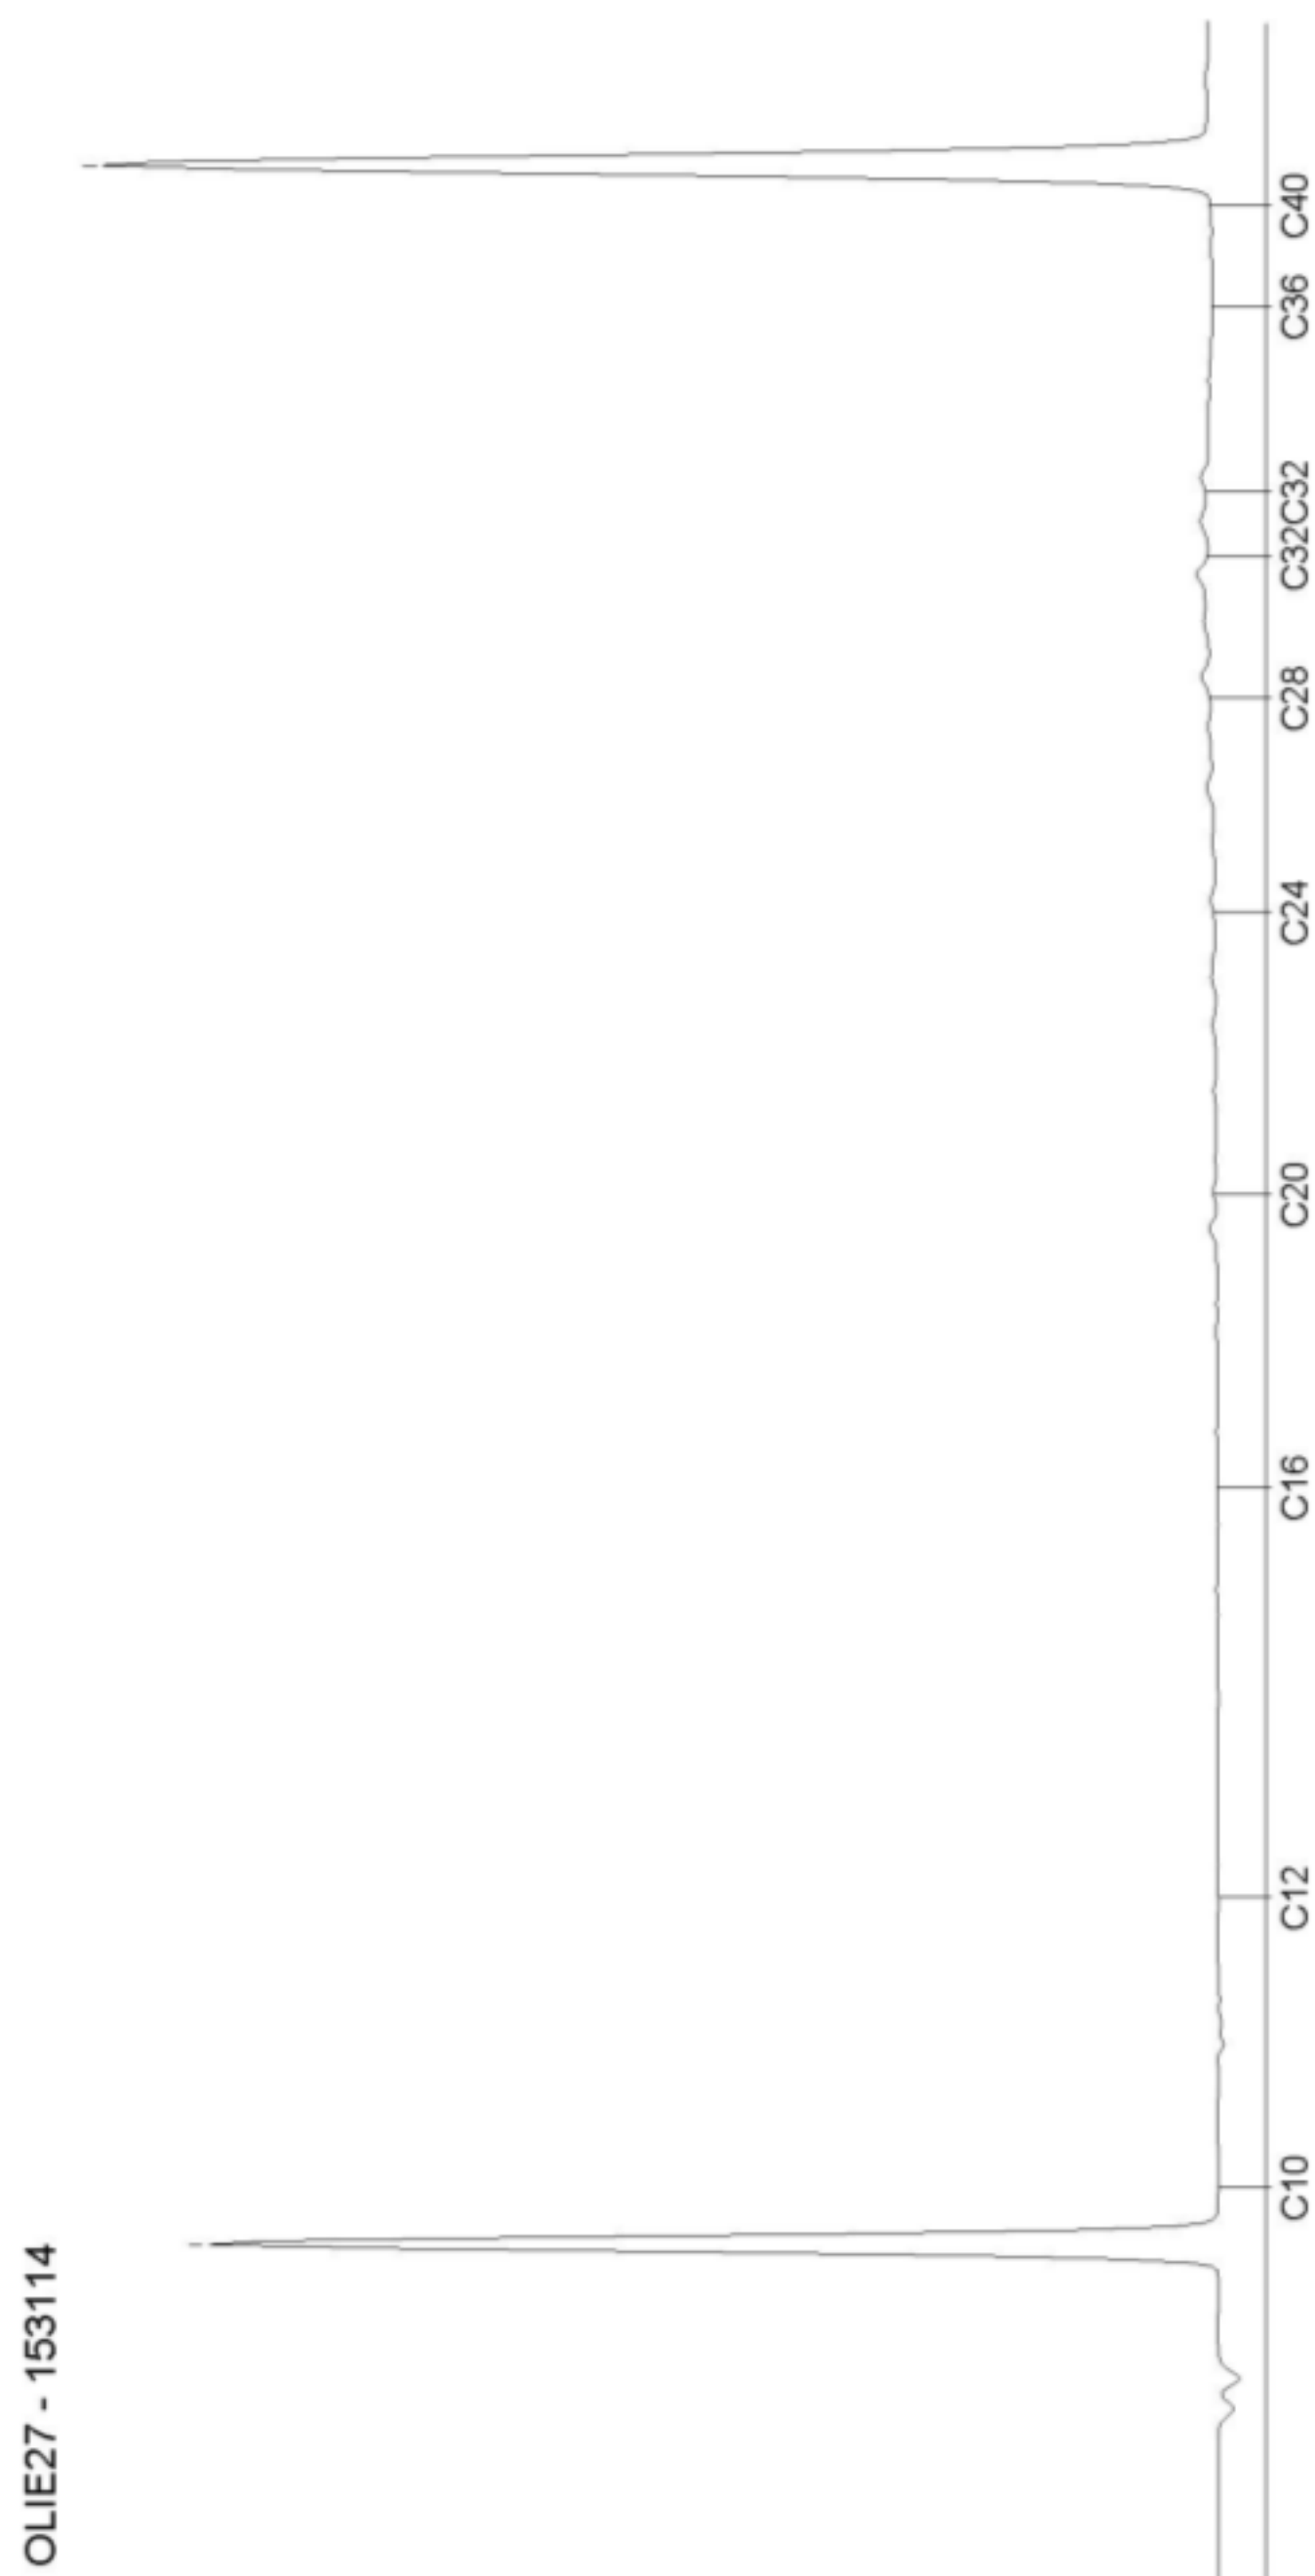
CHROMATOGRAM for Order No. 978459, Analysis No. 153114, created at 08.10.2020 06:28:25

**Monsteromschrijving: MIX(6.1 + 7.1 + 8.1 + 10.1 + 11.1 + 12.1 + 13.1)**

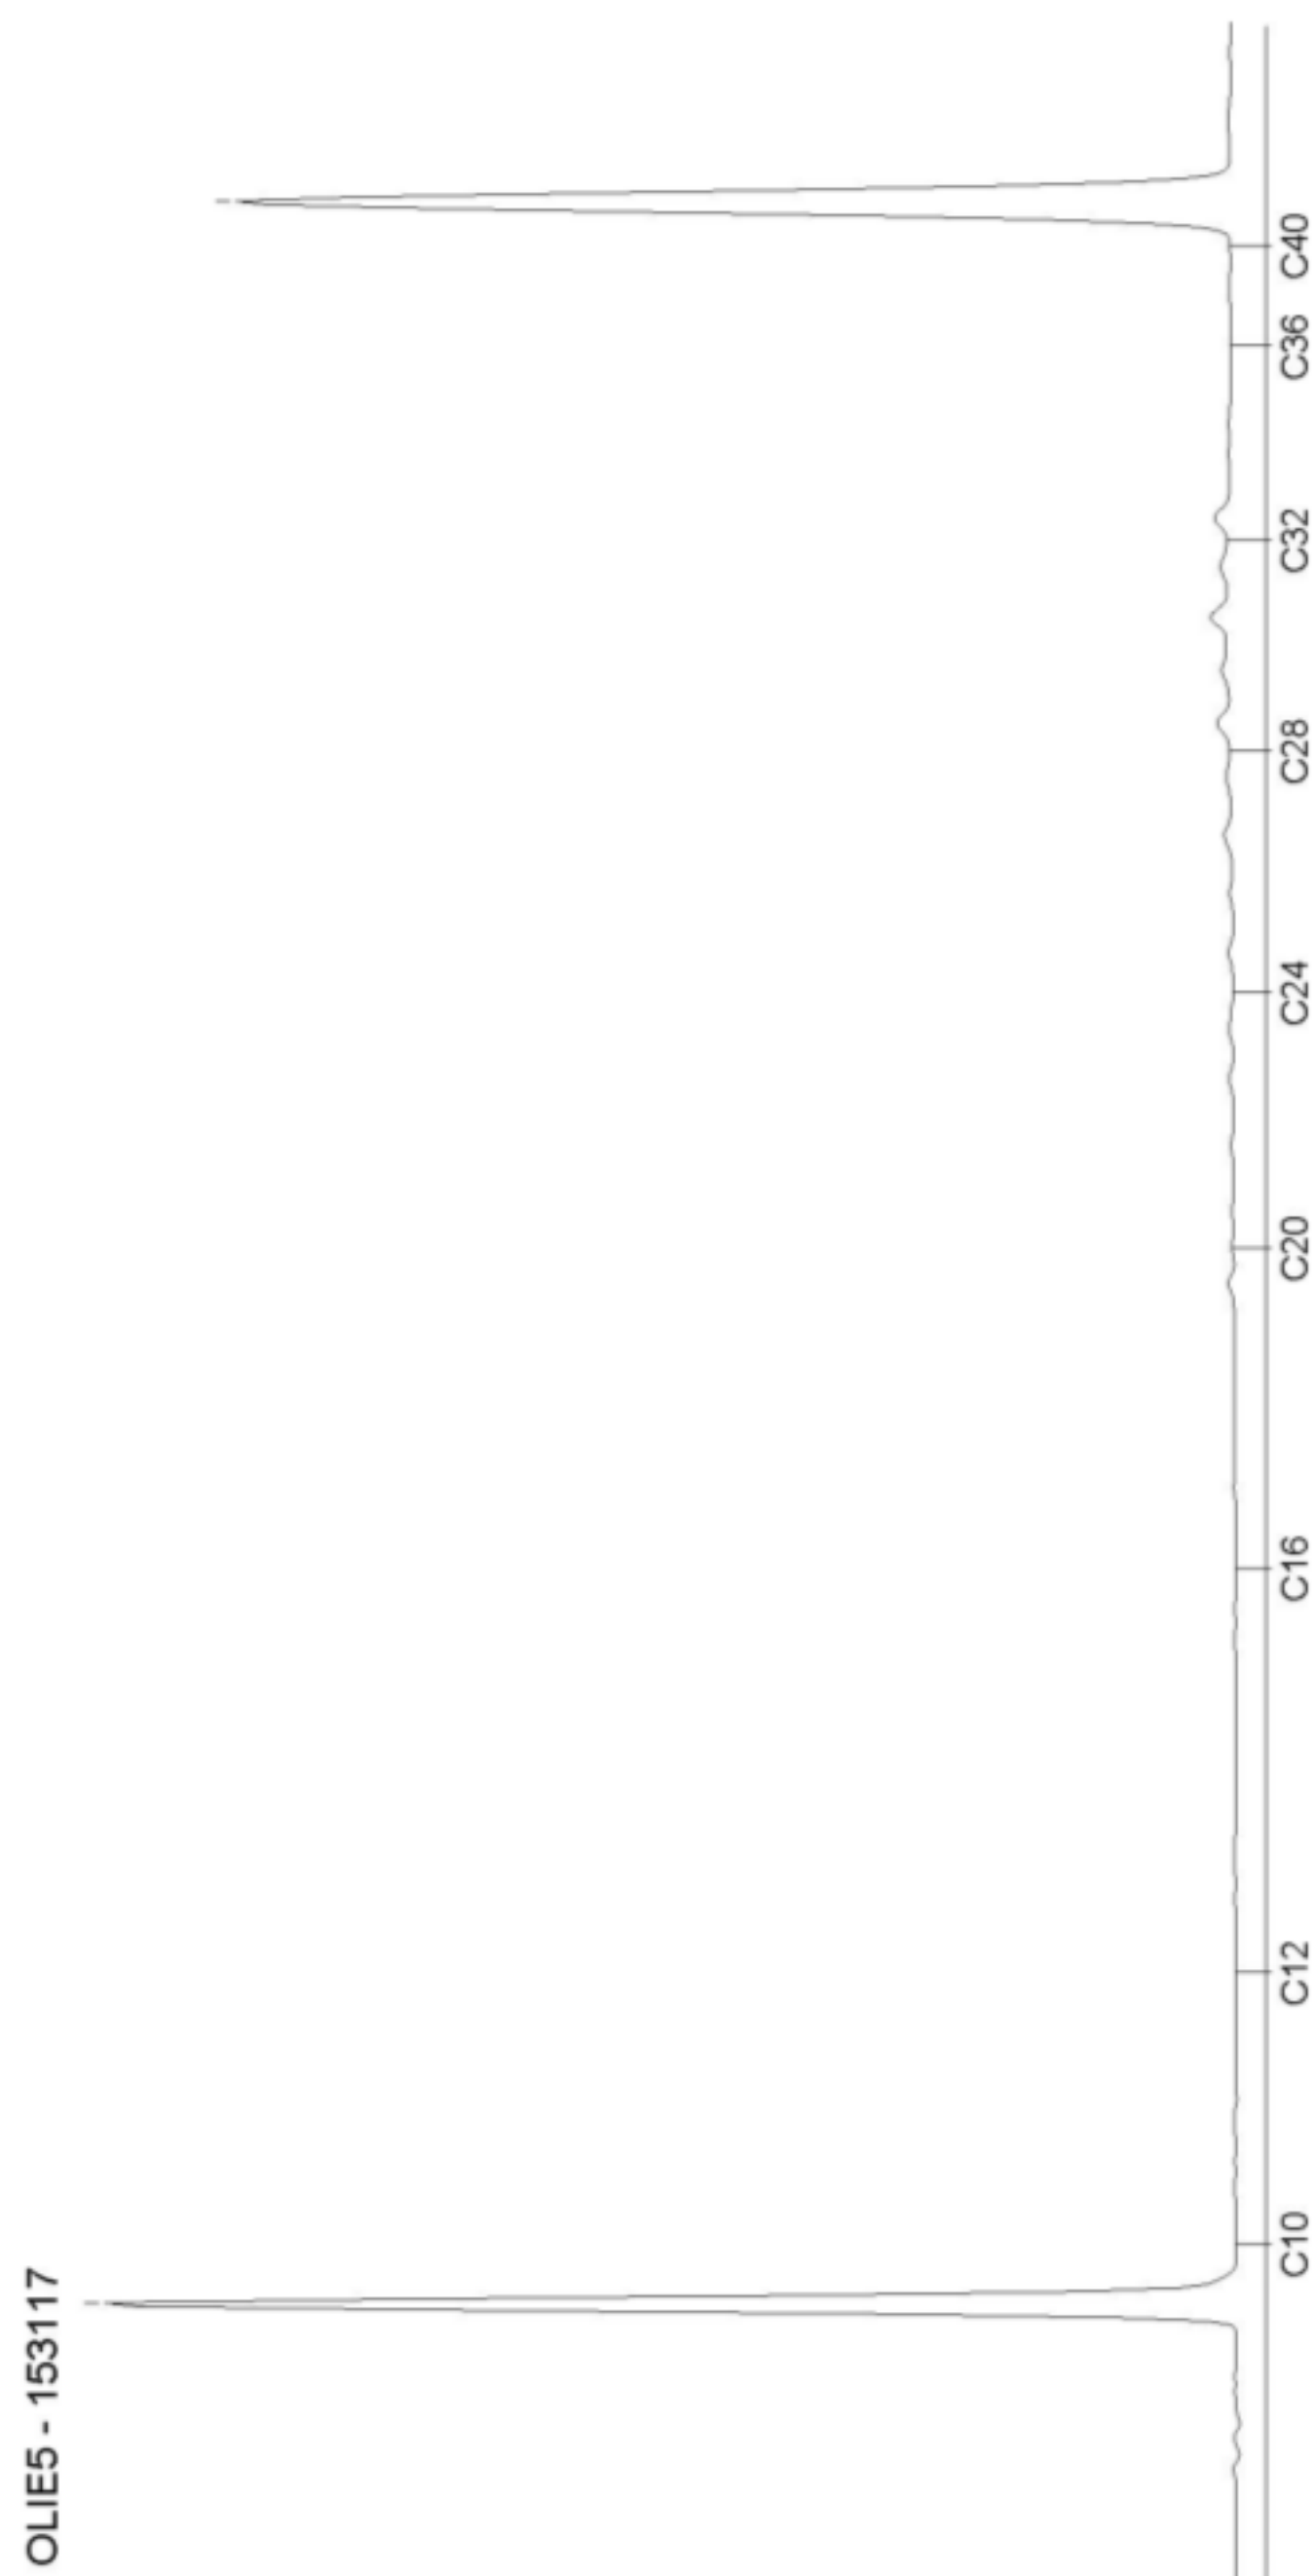
CHROMATOGRAM for Order No. 978459, Analysis No. 153117, created at 07.10.2020 07:48:47

**Monsteromschrijving: MIX(1.1 + 2.1 + 3.1 + 4.1 + 5.1 + 9.1 + 14.1 + 15.1)**

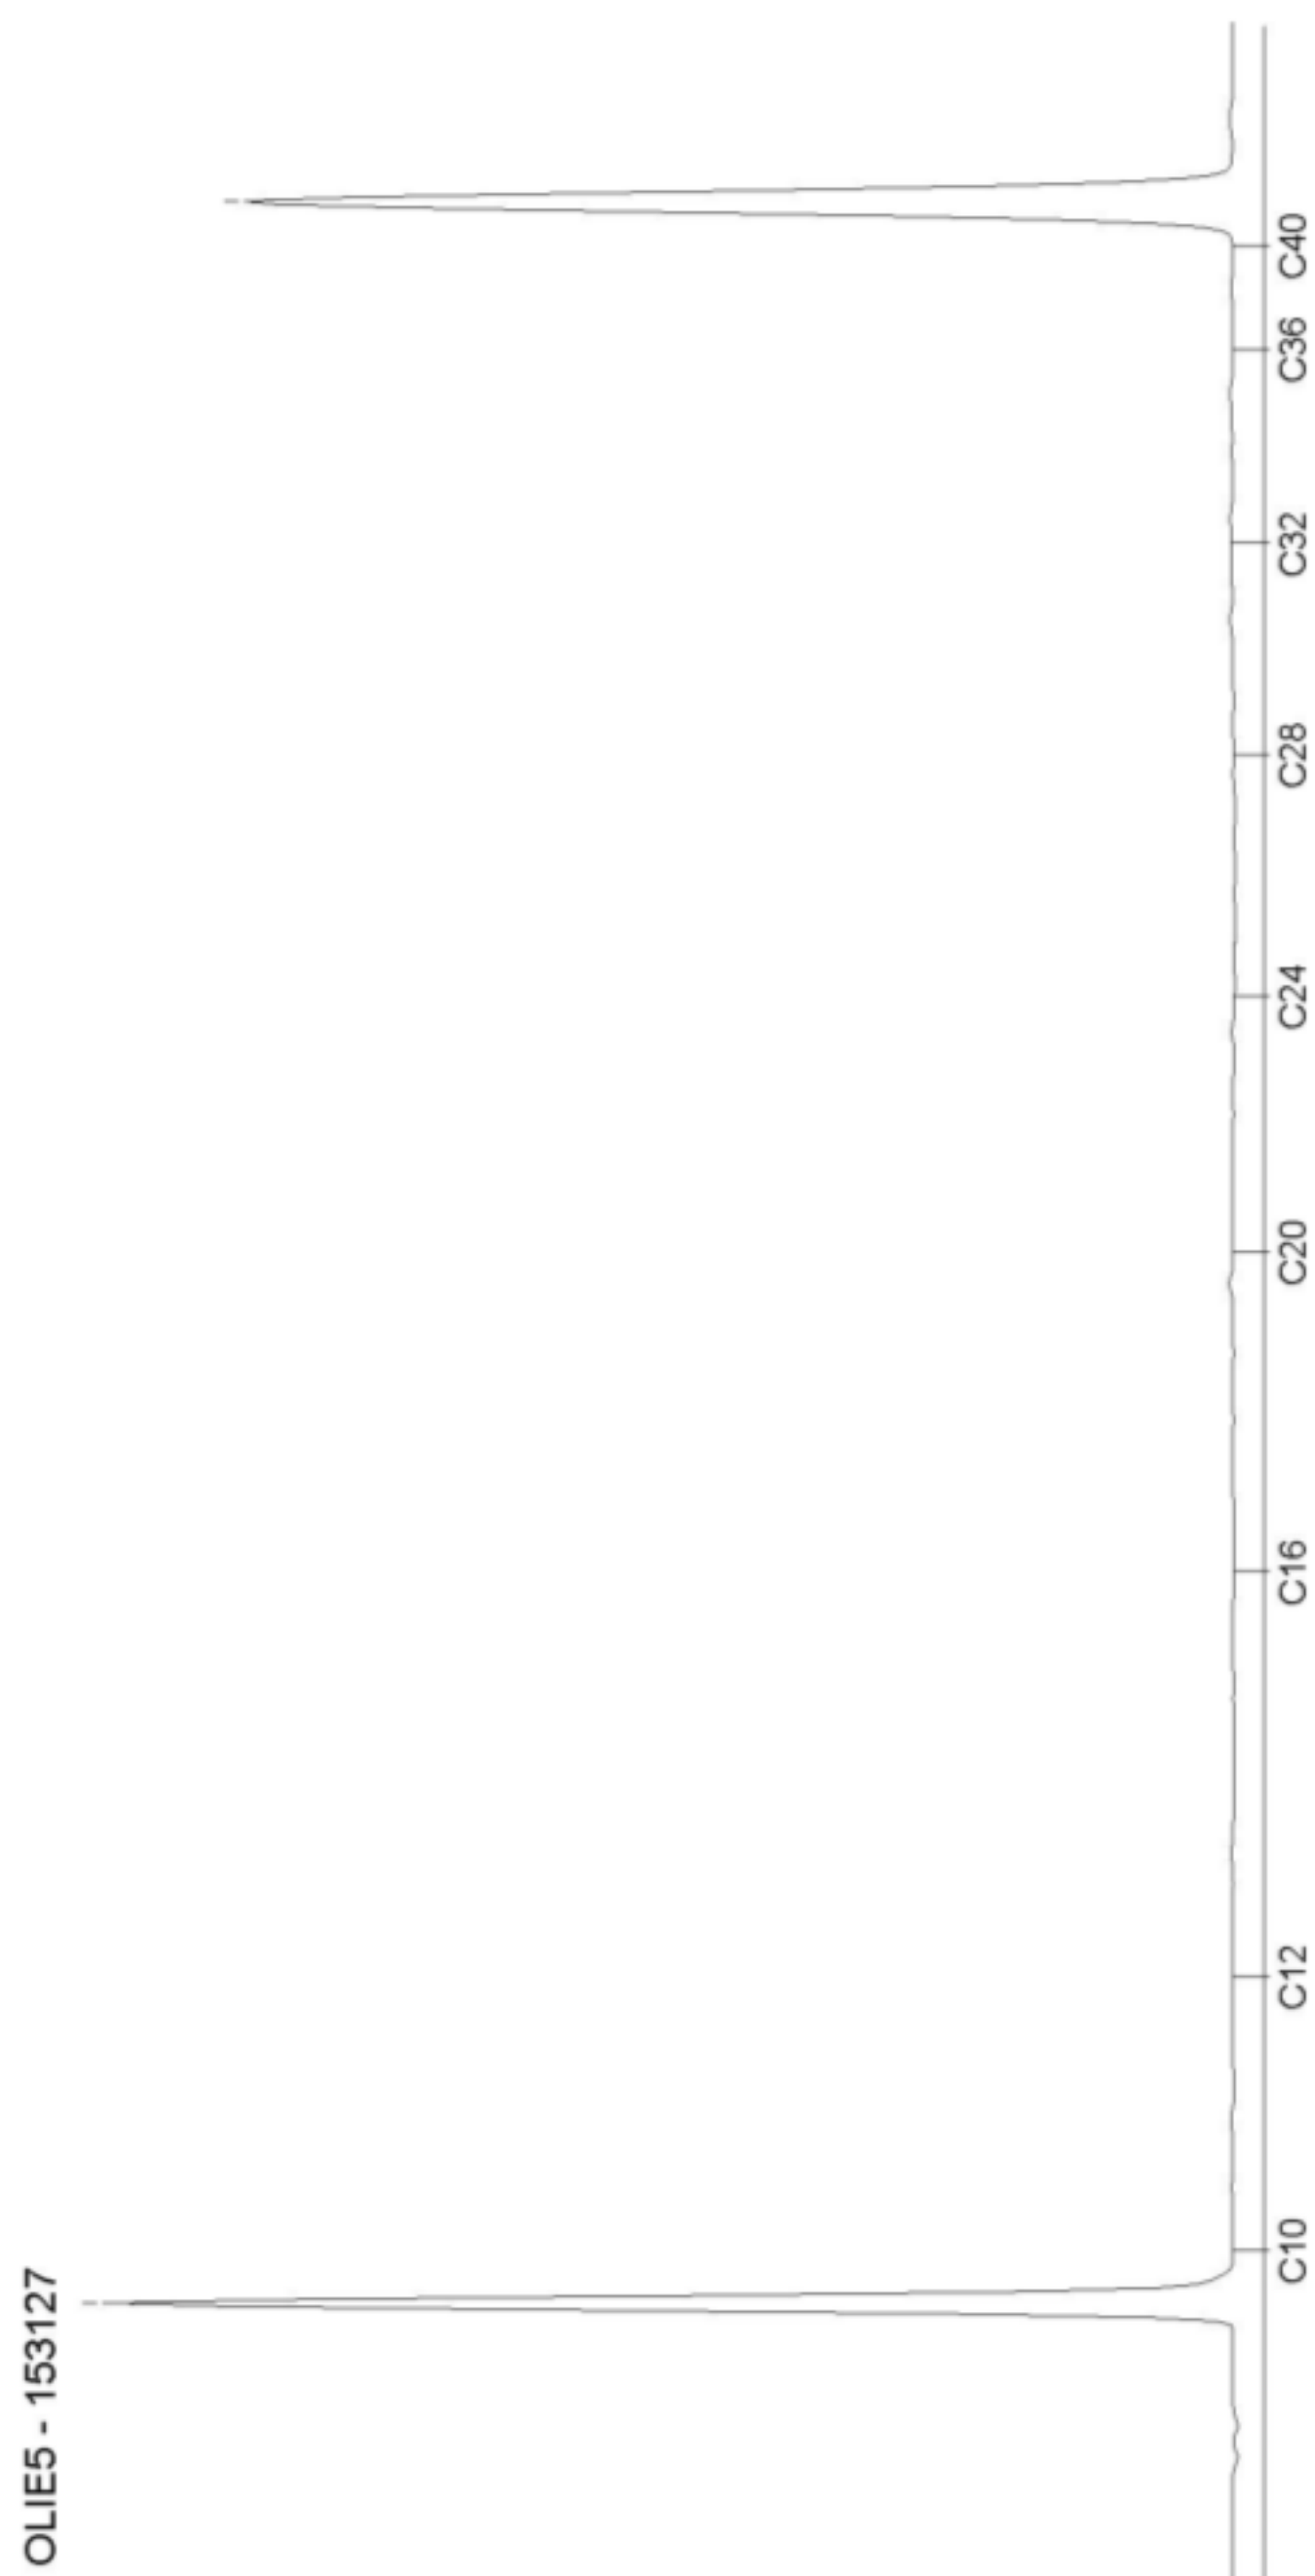
CHROMATOGRAM for Order No. 978459, Analysis No. 153127, created at 07.10.2020 07:48:48

**Monsteromschrijving: MIX(3.2 + 3.3 + 3.4 + 7.2 + 7.3 + 7.4 + 13.2 + 13.3 + 13.4)**
