# **VERKENNEND BODEMONDERZOEK**

**Conform NEN 5740 / NEN 5707**

**Heibloem 1, Milheeze**

Rapportnummer : 220-MHe1-vo-voa-v1

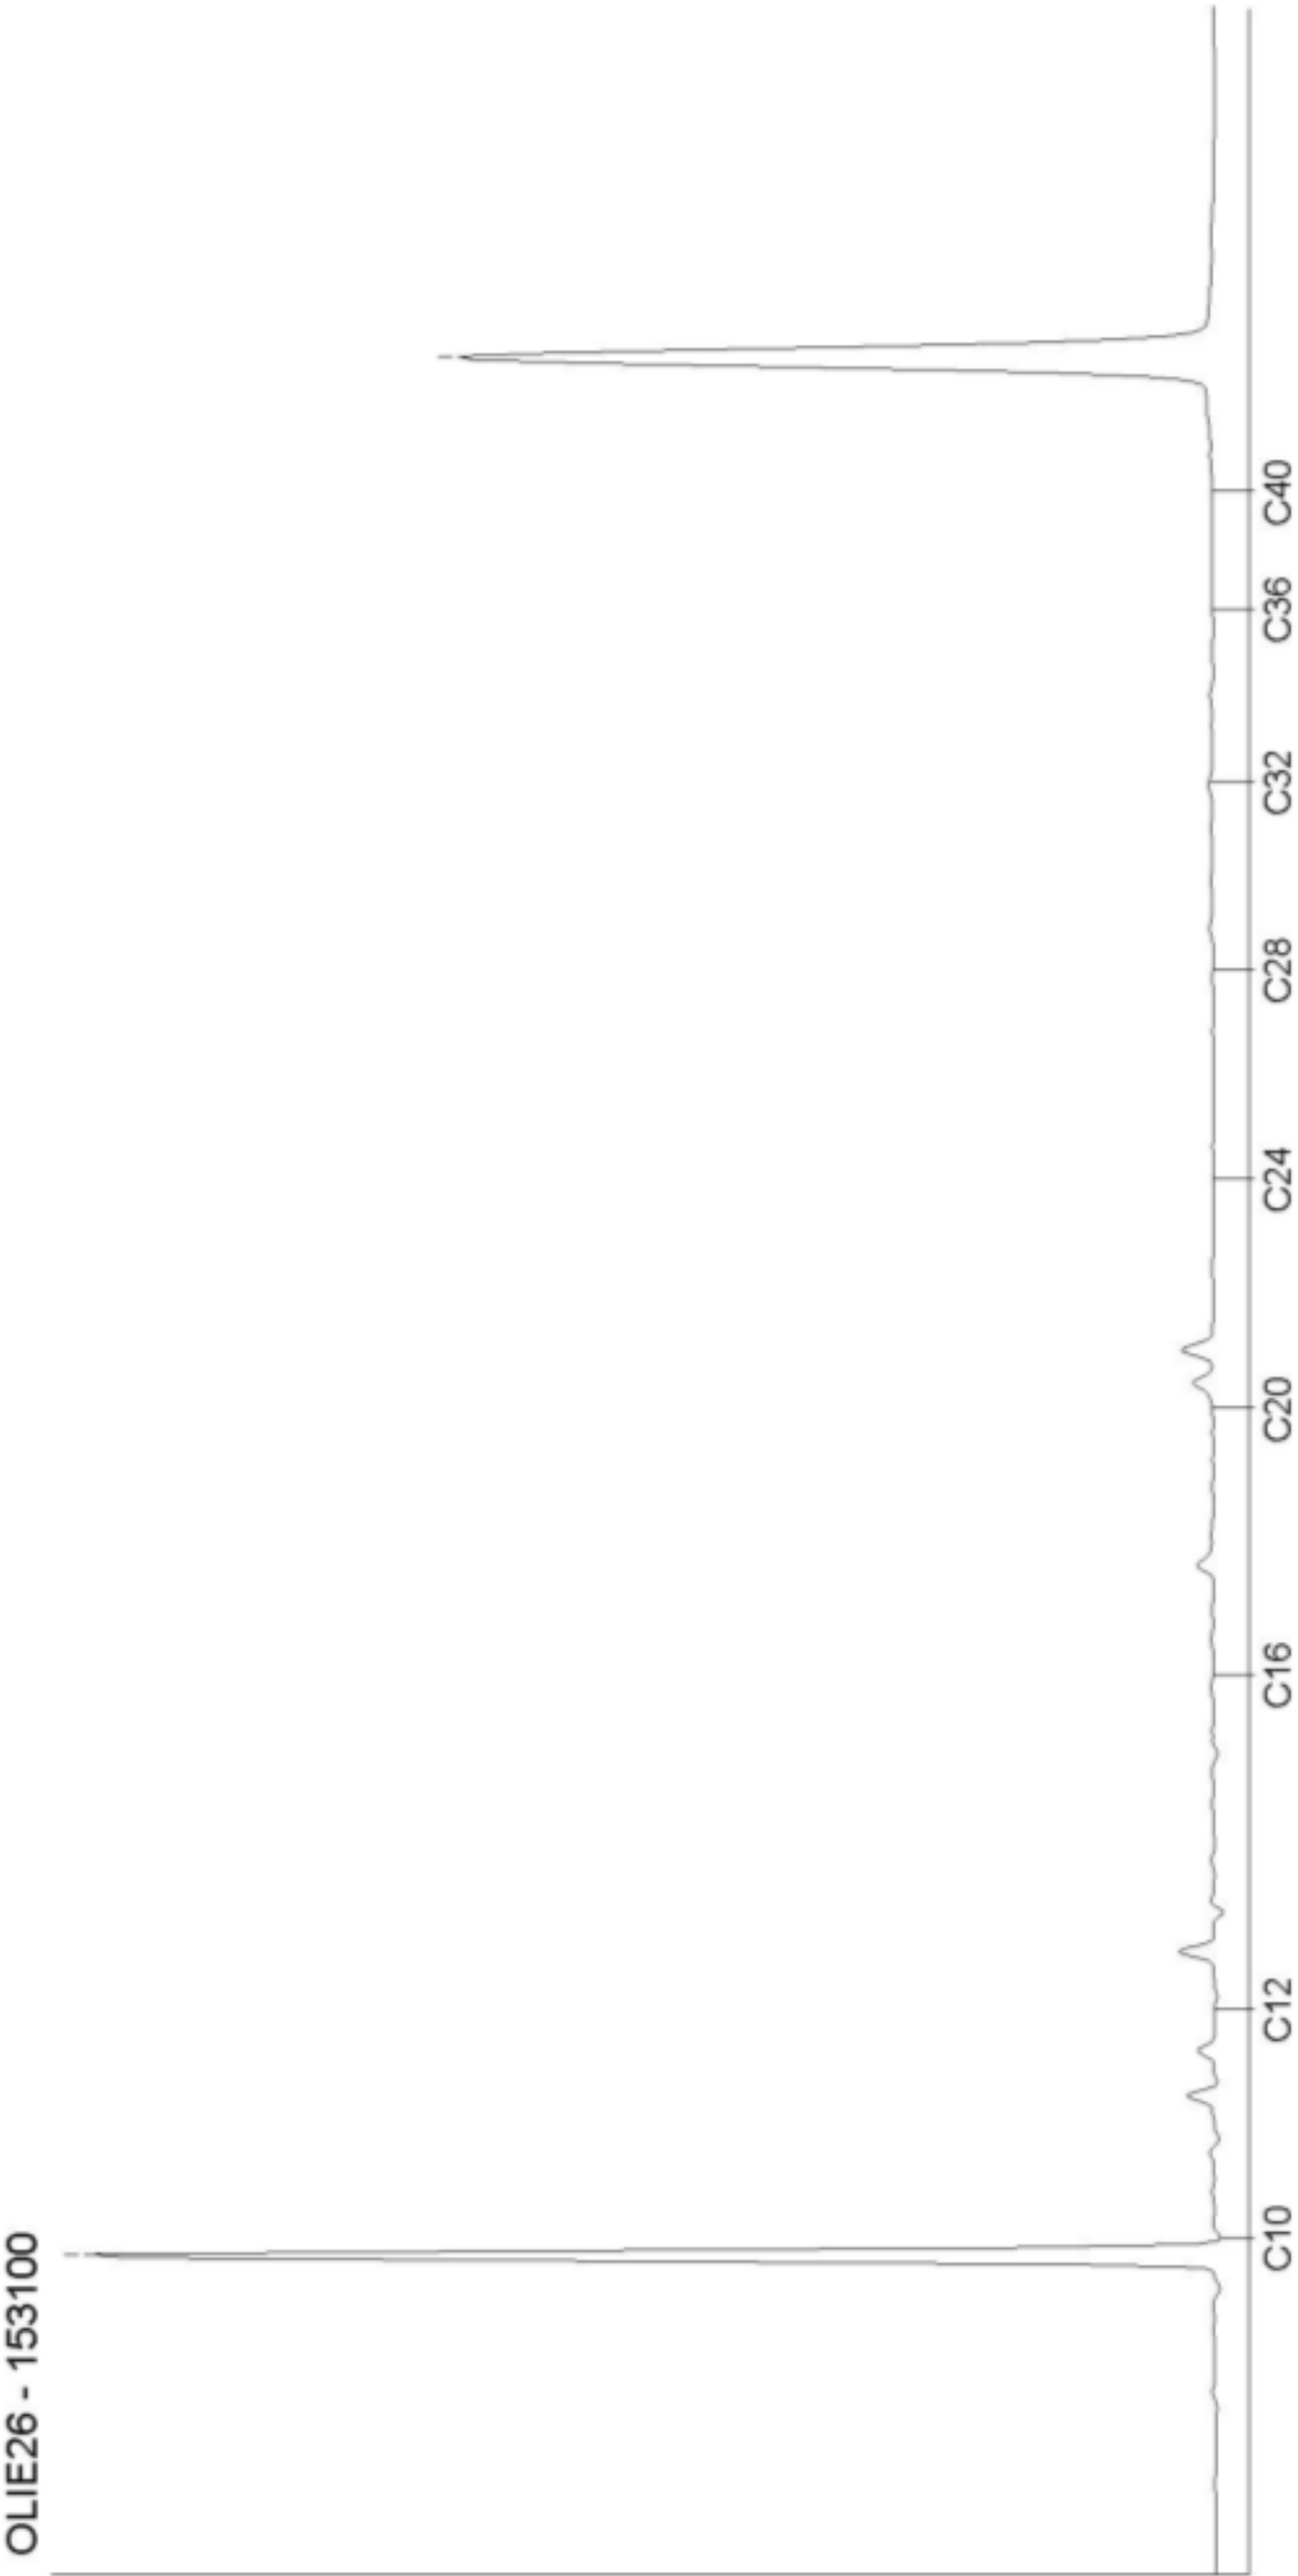
CHROMATOGRAM for Order No. 978458, Analysis No. 153100, created at 06.10.2020 07:41:33  
**Monsteromschrijving: P1, grondwater**
