Wolfskamp 3 Milheeze

Cultuurhistorische waarden en ontwikkeling

Cultuurhistorische waarden van het pand

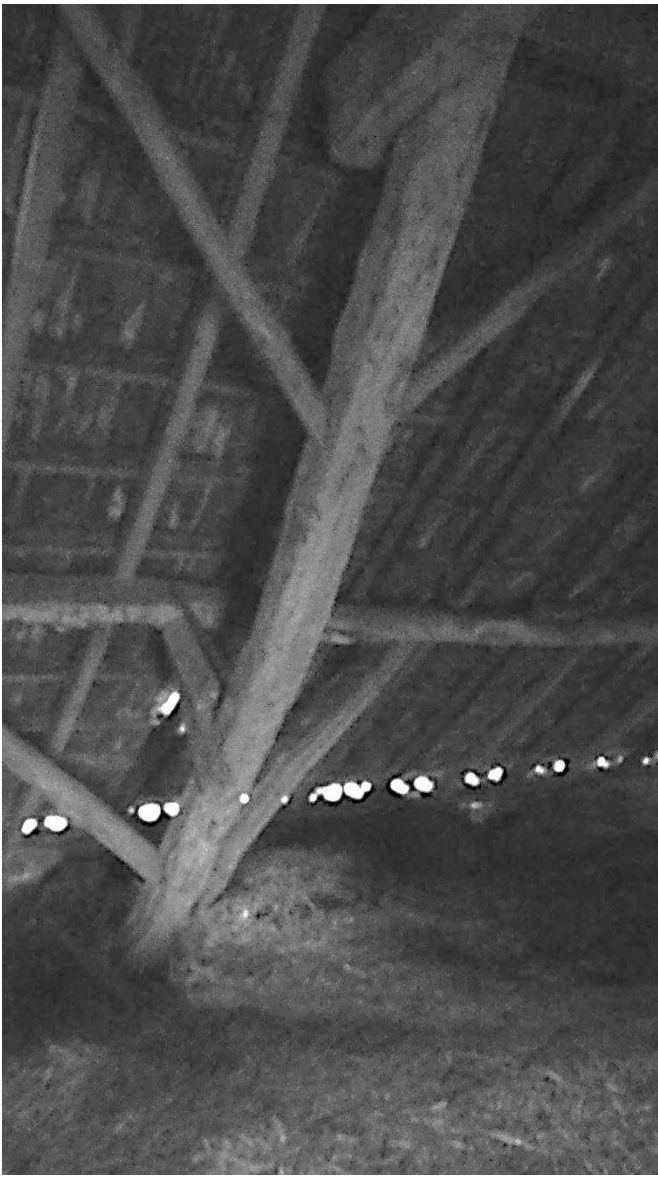
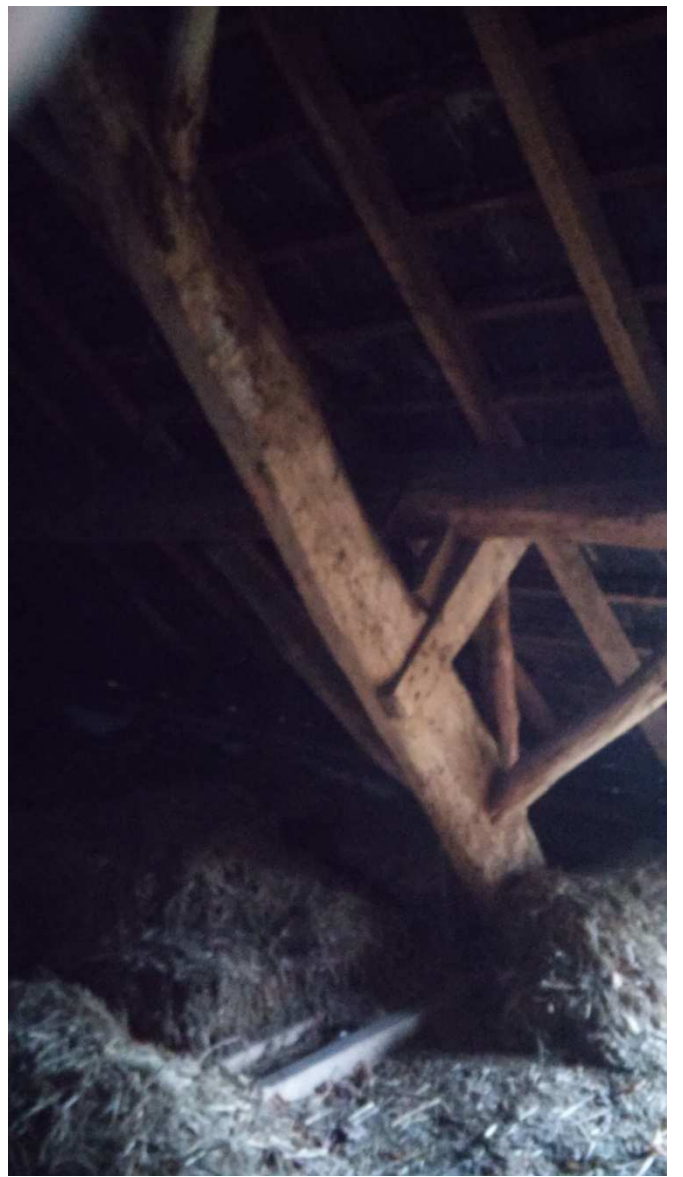
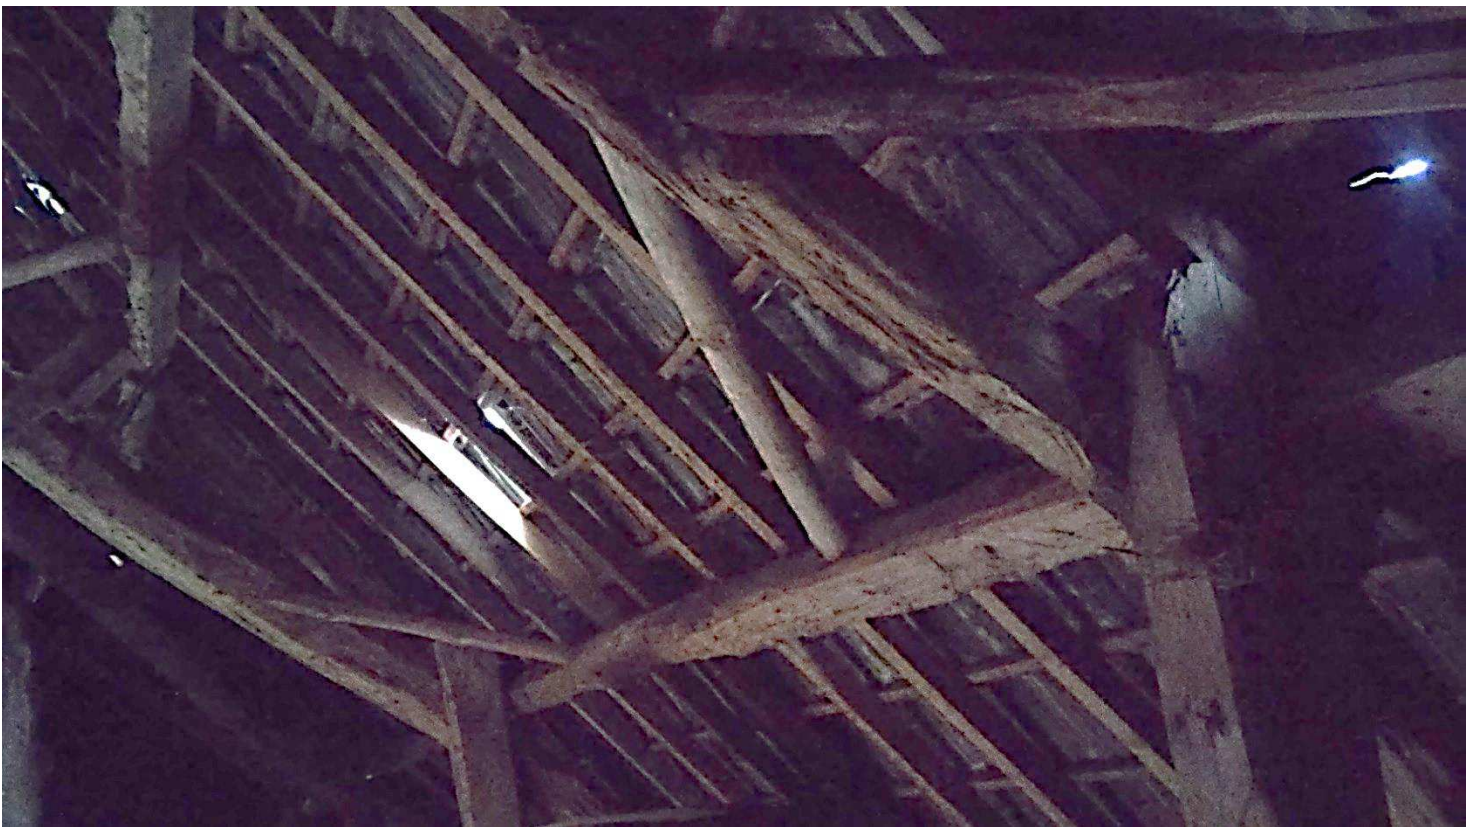
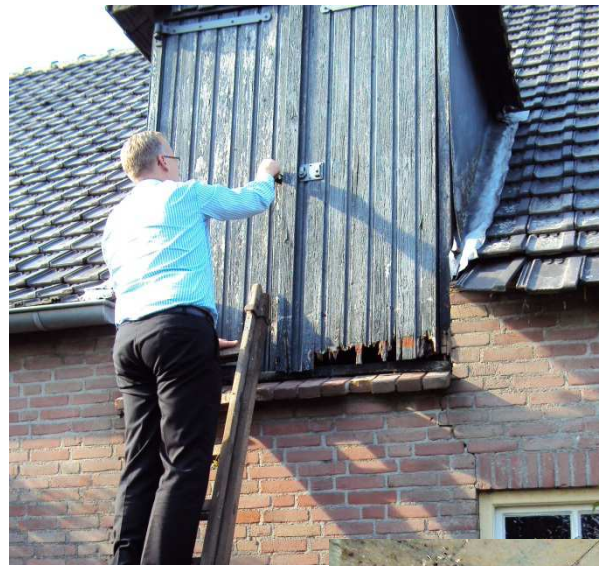
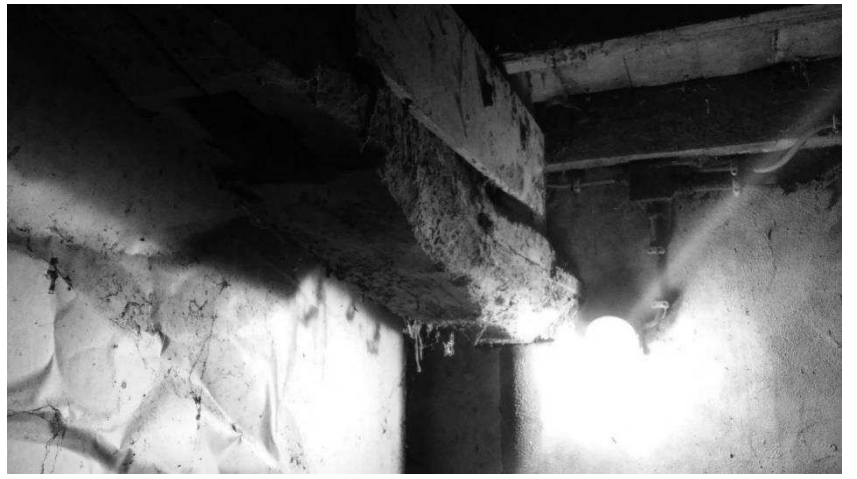
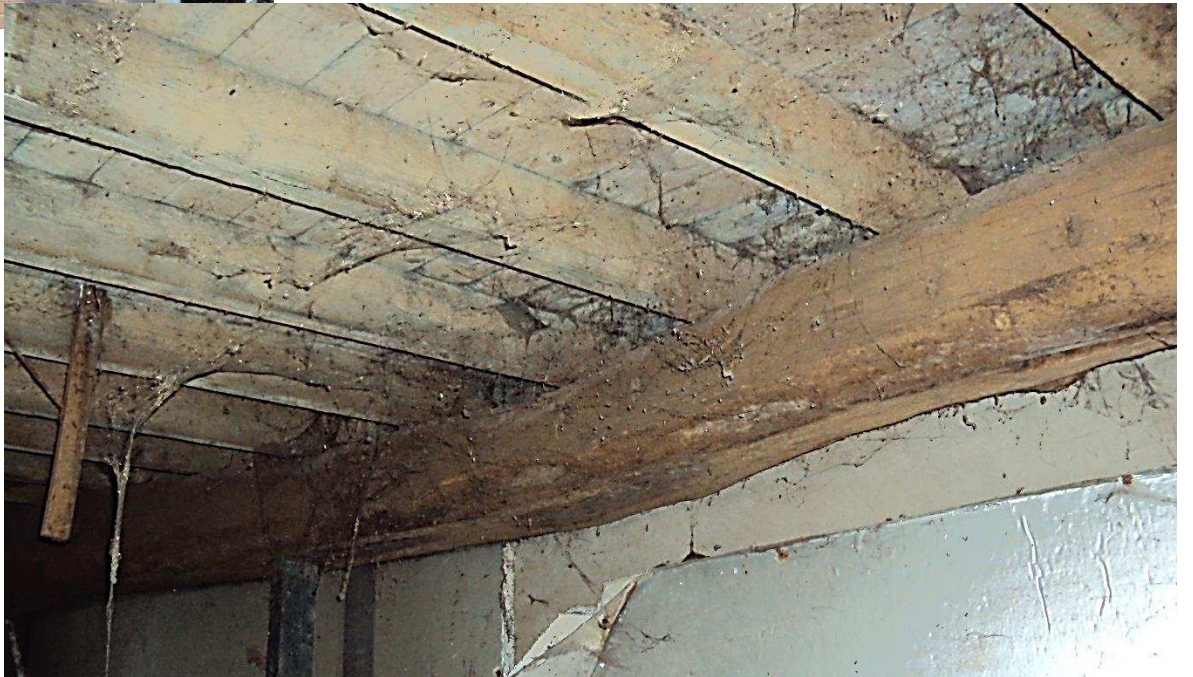
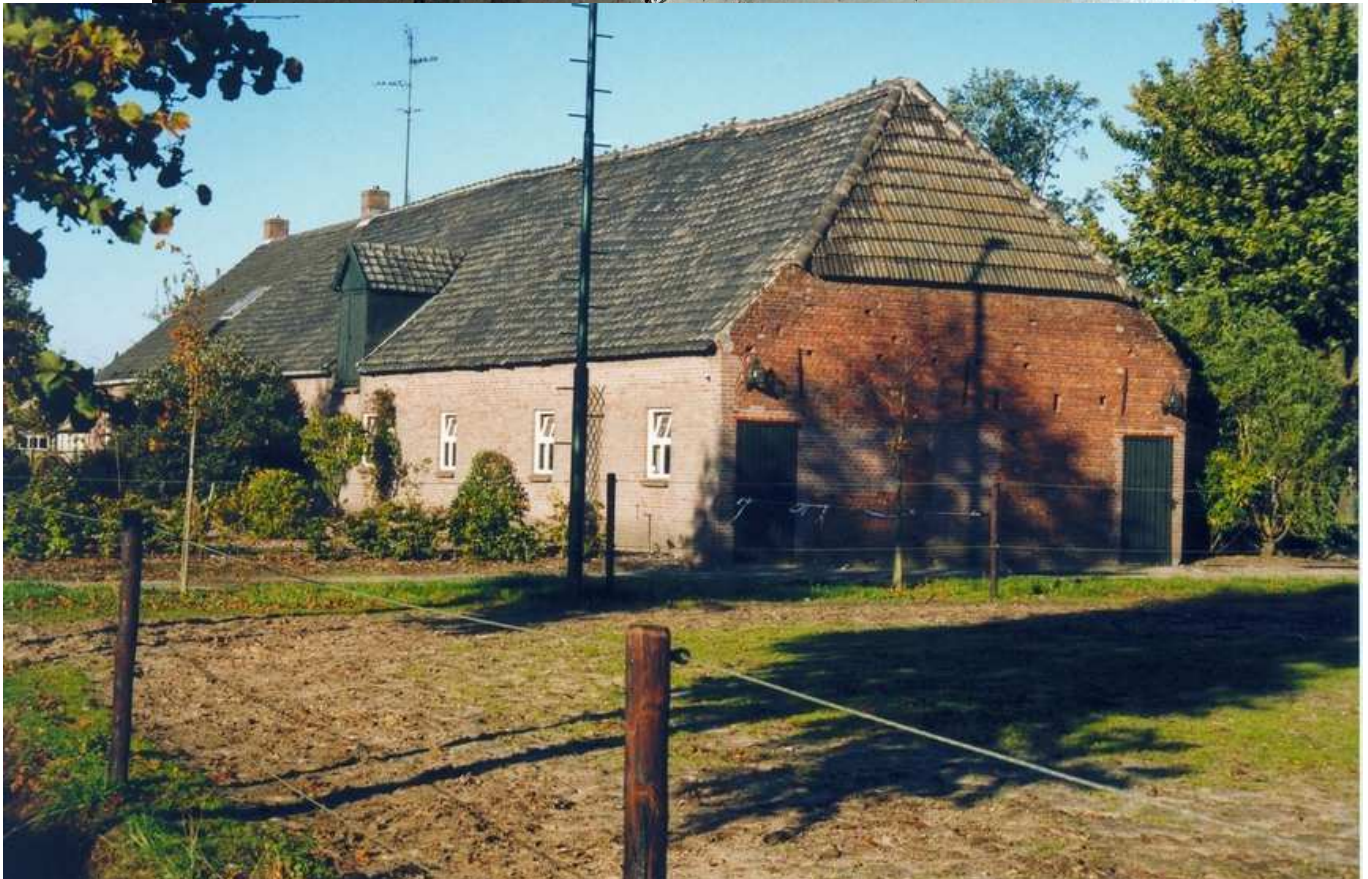
- Historische bebouwingslocatie (in ieder geval van voor 1830), ofschoon de huidige boerderij van later dateert;
- Het historische en gave éénderde/tweederde gevelbeeld van stal en woning;
- Het gesloten gevelbeeld van stalgevel en dak;
- Opmerkelijk zijn de dubbele varkens/loopdeuren in de kopgevel van de stal;
- Het hooiluik halverwege het staldeel.

- Historische indeling éénderde en tweederde (woon- en staldeel gescheiden door de brandmuur);
- historische en eikenhouten spanten met pen-gatverbindingen. De spanten zijn moeilijk te dateren. Mogelijk komen deze van een voorganger of van een andere boerderij;
- Historische en eikenhouten trekbalen. Ook deze zijn moeilijk te dateren en lijken ook hergebruikt op basis van de uitsparingen.

1. Behoud éénderde en tweederde in het gevelbeeld (exterieur);
2. Gesloten gevelbeeld staldeel vanaf de straatzijde (zicht is plicht);
3. Behoud gevelbeeld kopgevel staldeel;
4. Behoud/hergebruik hooiluik;
5. Behoud of hergebruik spanten en trekbalen.

- Licht, lucht en ruimte is mogelijk bij de huidige gevelopeningen, zoals de staldeuren, hooiluik, stalvensters en bovenal aan de achterzijde;
- Het verhouten van de stalgevel (potdeksel) is mogelijk. De gevels zijn ca. 1960 vernieuwd;
- Hergebruik trekbalen en spanten.
