Rapport

**verkennend bodemonderzoek
Keizersven 31 te Elsendorp**

Projectnaam Keizersven 31 te Elsendorp
Projectnummer B2276

Status Definitief
Versie 1

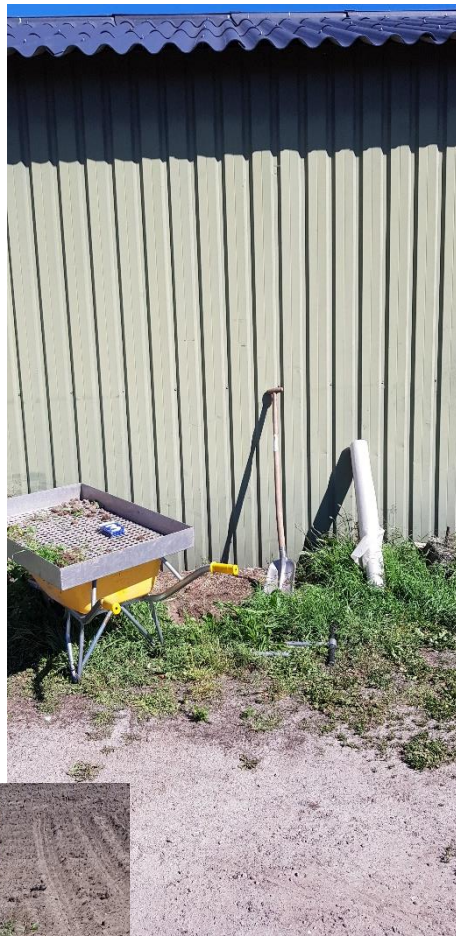
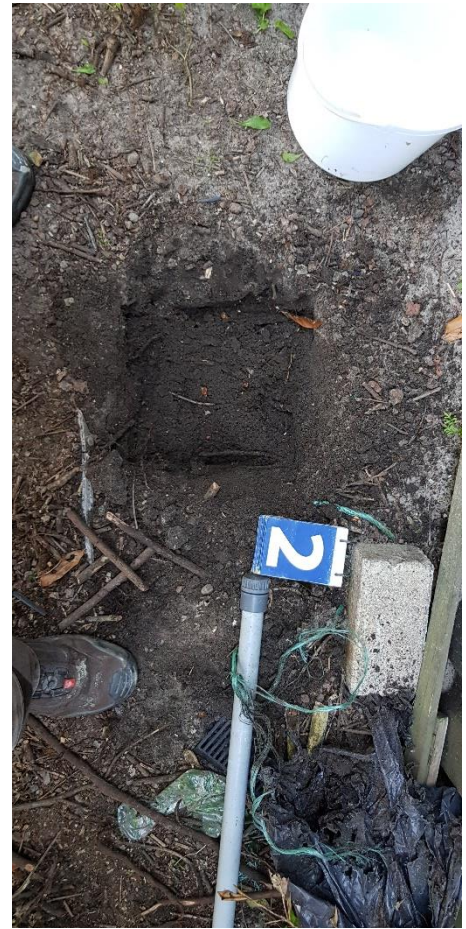
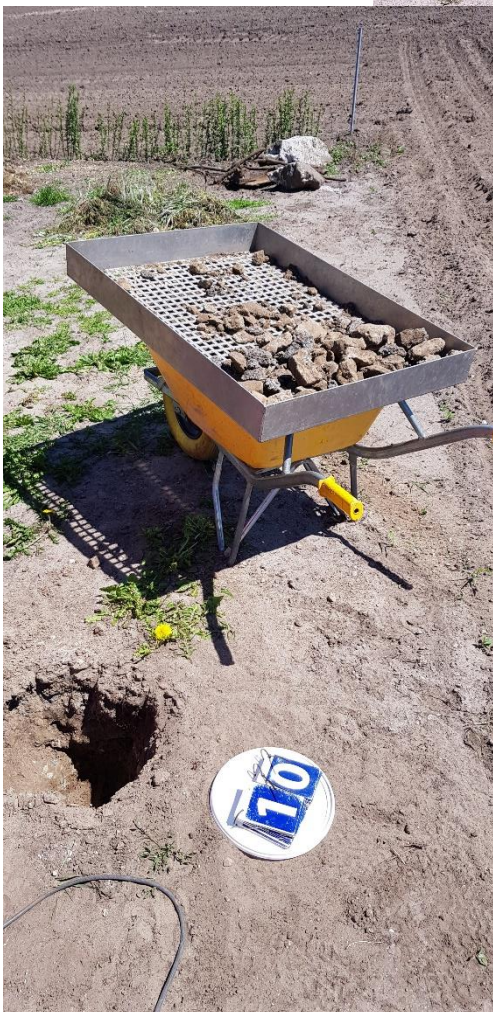
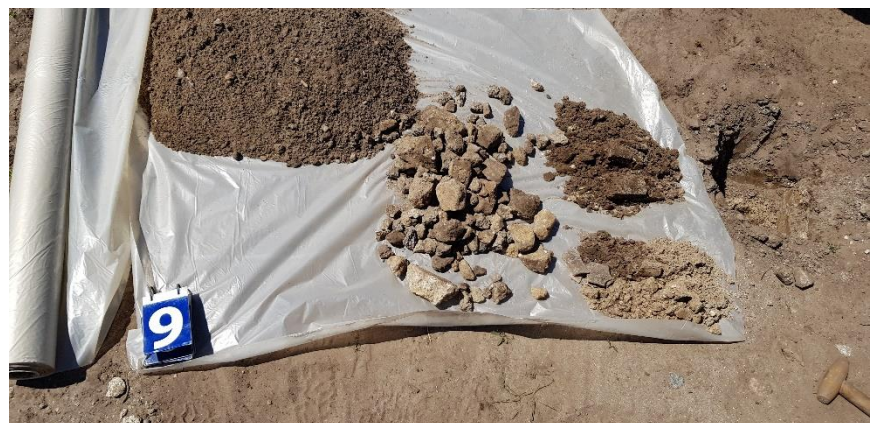
Foto's inspectiegaten en sleuven

Tijdens het graven en zeven van grond en puin uit de proefgaten zijn geen asbestverdachte fragmenten aangetroffen.

In het geanalyseerde puinmengmonster mm2 van het puinverhard erf is een gehalte aan asbest aangetroffen. De concentratie bedraagt 3 mg/kgds chrysotiel. Nader onderzoek is niet noodzakelijk.
