RAPPORTAGE

Bomen Effect Analyse

De Haag, Gemert

| Rapportnummer | 22144.001 |

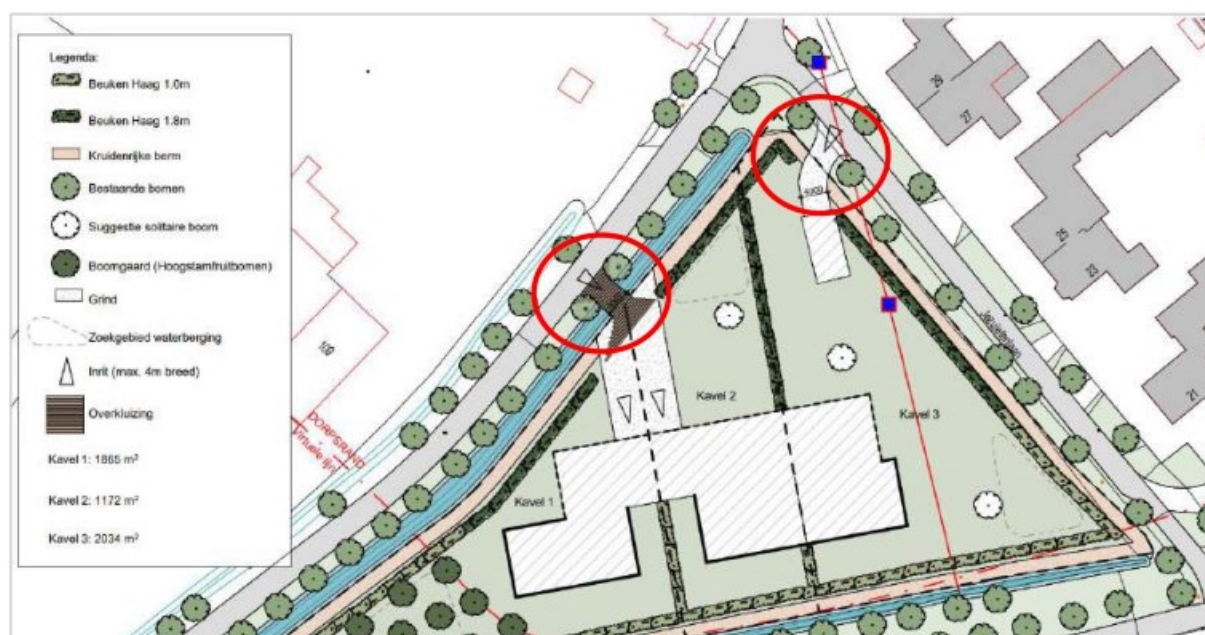
De onderzoekslocatie betreft een weiland dat omsloten is met een sloot, een bomenrij en een rijbaan. De initiatiefnemer is voornemens nieuwe woningen op het weiland te bouwen. De bomen blijven behouden. Ten behoeve van de ontsluiting worden aan de noordzijde een brug en aan de oostzijde een dam aan gelegd. Dit wordt binnen de kwetsbare boomzone van een aantal bomen gedaan. Dit vormt een knelpunt en is door middel van de Bomen Effect Analyse onderzocht. De knelpunten zijn met een rode cirkel in Figuur 2.2 aangegeven.

Figuur 2.2 Uitsnede van ontwerp: 20041BI-Landschappelijk\_inpassingsplan-20230503, twee knelpunten rood omcirkelt.
