Toelichting tweede aanvulling subsidieaanvraag

Object: Moestuinmuur – Kasteel Gemert
Adres: Bij: Ridderplein 15
Postcode en Plaats: 5421 CW Gemert

BOUWTECHNISCHE OPNAME (Ommuurde moestuin)

KASTEEL GEMERT te Gemert

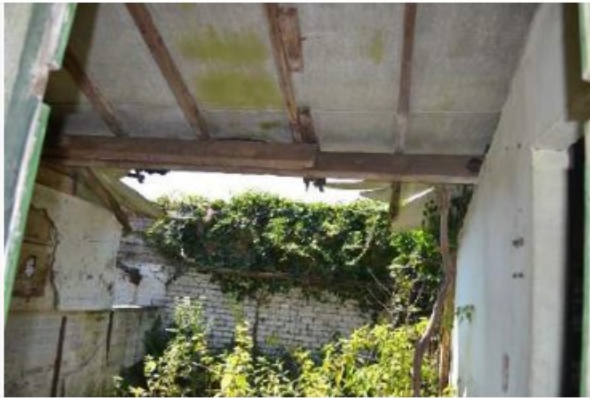
Slechte staat bouwwerk

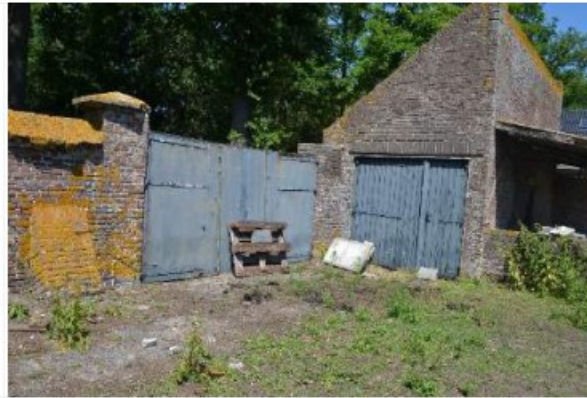
LOCATIE	K	OMSCHRIJVING	GEBREK	ADVIES	HVH	EH	STABU
B-01-01	M	Pijlers/steunberen, baksteen	Het metselwerk van de pijlers/steunberen verkeert in overwegend matige staat. Er ontbreken stenen.	Herstellen metselwerk van de steunberen (>100 stuks) en pijlers (7 stuks).	1	Post	22.31.02
B-01-01	M	Pijlers, afdeksteen	De afdekstenen op de pijlers verkeren in matige staat. Er is veel algenvorming aanwezig. Op de rechtse pijler van de noordoostelijke toegangspoort ontbreekt de afdeksteen.	Aanbrengen afdeksteen op de pijler van de noordoostelijke toegang.	1	St.	35.34.01
B-01-01	M	Voegwerk pijlers, kalkgebonden	Het voegwerk van de pijlers/steunberen verkeert in overwegend matige staat.	Herstellen voegwerk van de steunberen en pijlers.	1	Post	22.72.02
B-01-01	S	Ezelsrug, baksteen	Het metselwerk van de ezelsruggen verkeert zeer slechte staat. Er ontbreken veel stenen en er zijn veel stenen afgebroken. Er is zeer veel algenvorming aanwezig, dit heeft het metselwerk erg aangetast.	Herstellen van het afgebroken metselwerk, aanbrengen van nieuwe stenen en op lage druk reinigen van de ezelsruggen. Conform BRL 2628-08 – in overleg met [REDACTED]	290	M1	22.31.03

Ontbreken afdekplaat op pijler

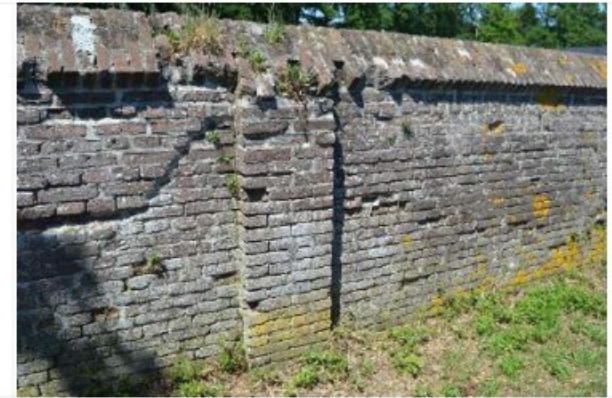
Metselwerk plaatselijk zeer slecht

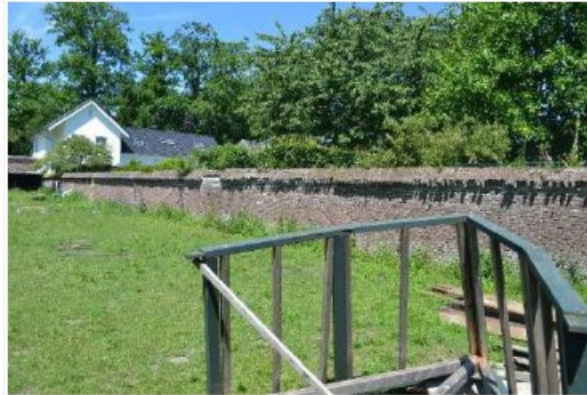
Ontbrekende/afgebroken metselwerk van ezelsruggen

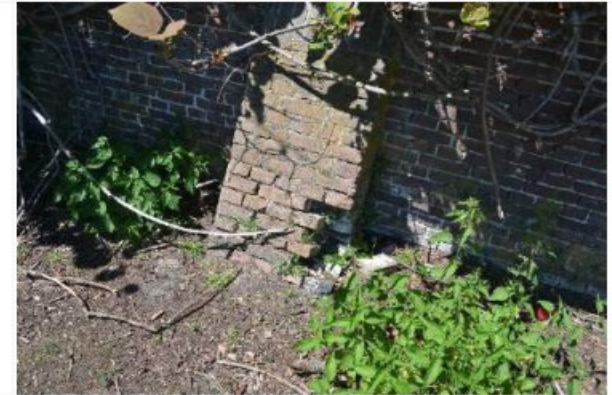
Slechte staat metselwerk van steunberen

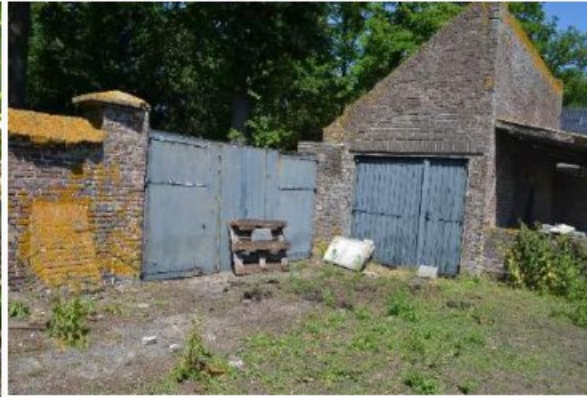
Ontbreken afdekplaat op pijler

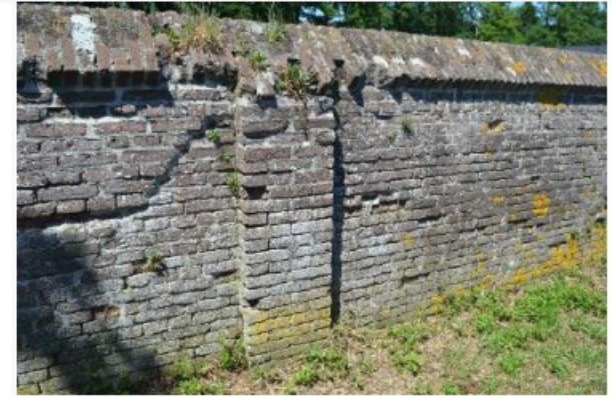
Metselwerk plaatselijk zeer slecht

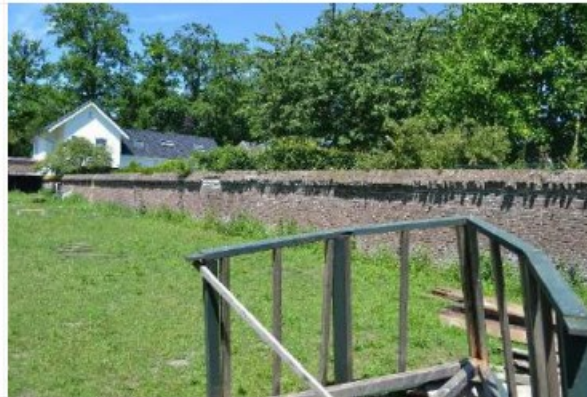
Ontbrekende/afgebroken metselwerk van ezelsruggen

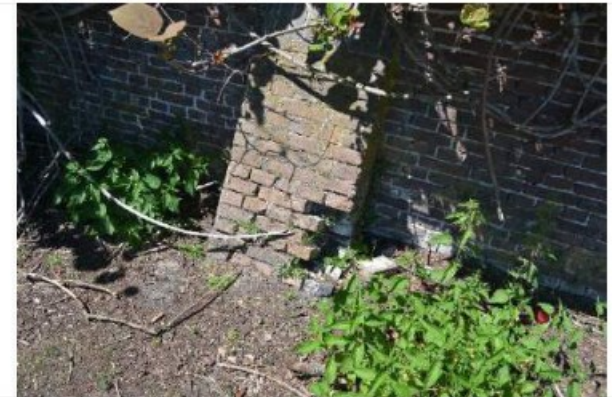
Slechte staat metselwerk van steunberen

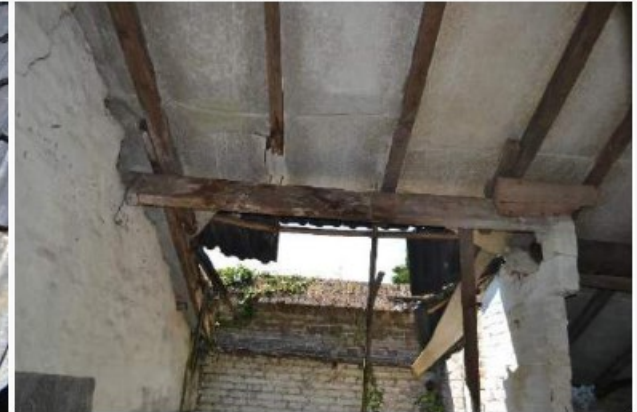
Ontbrekende muurplaat en sporen van dak B-02-01

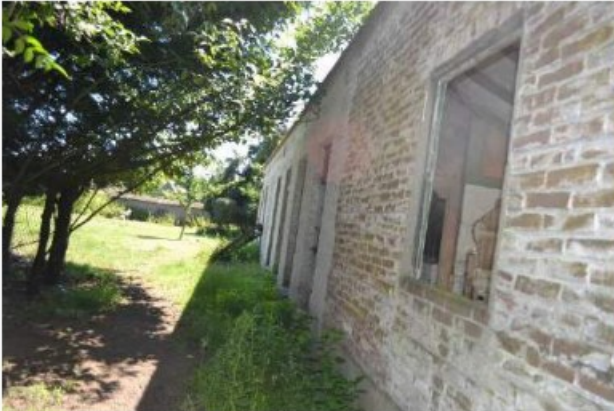
Ontbrekende deuren en kozijnen in gevel van B-02-01
