**Bouwhistorische verkenning met waardestelling  
Hoeven 6 te Milheeze  
Gemeente Gemert-Bakel  
M. van de Looi**

Oorspronkelijke functie : kortgevelboerderij  
Huidige functie : kortgevelboerderij  
Bouwjaar : 1932  
Architect : Harrie van Hoof  
Bezoekdatum : 20 augustus 2020  
Redactie : 24 september 2020  
Rapportagedatum : september 2020

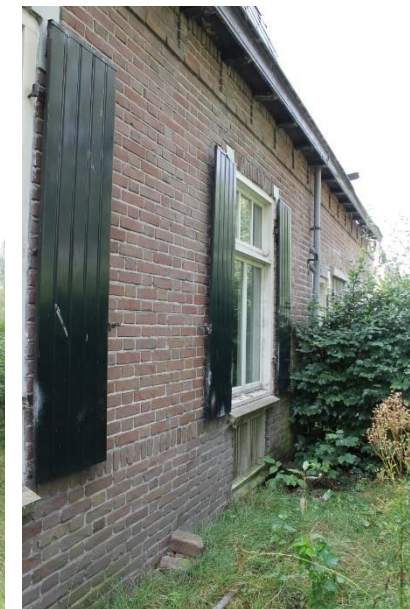
*Het oorspronkelijke keldervenster met dievenijzers*

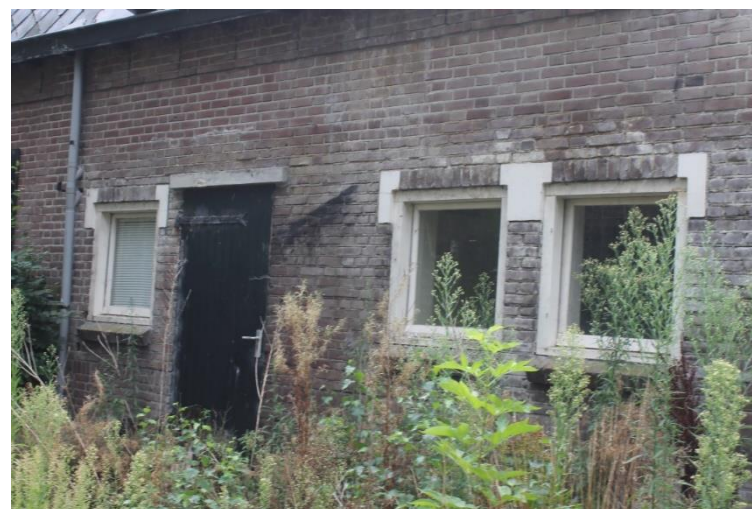
*Het aan het woondeel aansluitende bedrijfsdeel met later aangebrachte houten raam in betonnen venster*

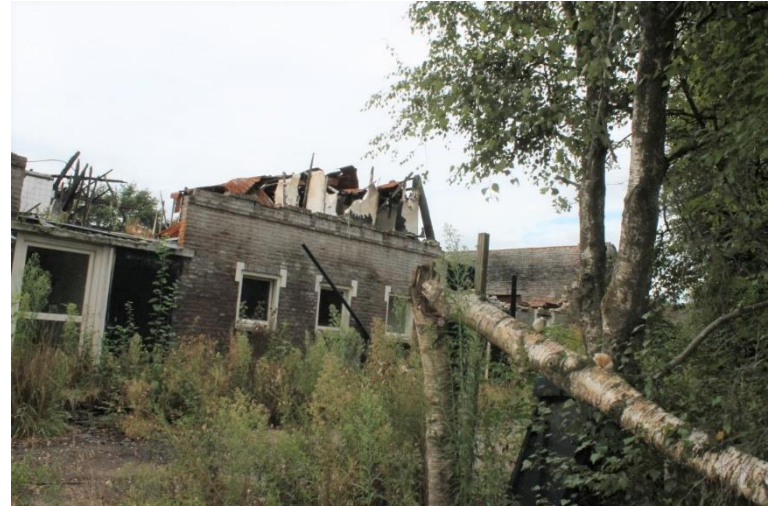
*Vierkante betonvensters uit bouwperiode van de boerderij*

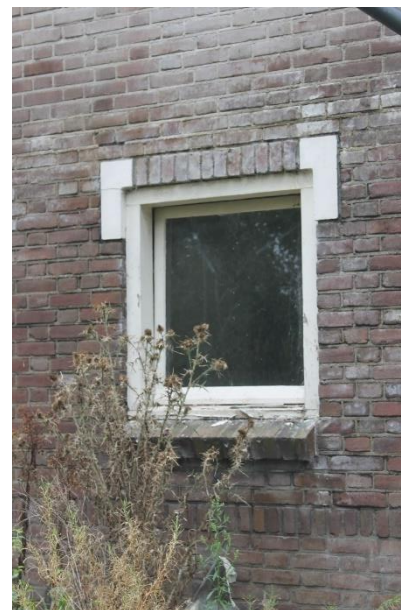
*Betonvenster uit bouwperiode*

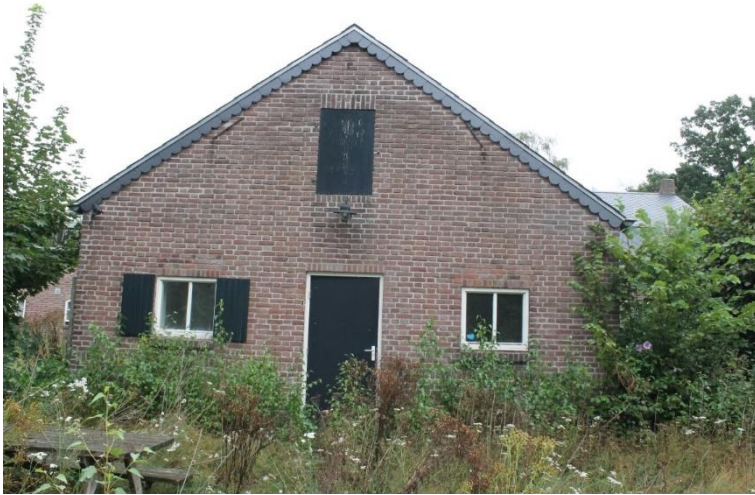
In de kopgevel van de aanbouw zijn op de begane grond twee later aangebrachte tweeruitsvensters met dubbelglas en luiken met in het midden een vernieuwde deur. Ter plaatse van de rollaag boven en het metselwerk rechts van de deuropening is inboetwerk zichtbaar, net als boven de vensters aan weerszijde van de deur. In de top, onder een oorspronkelijke rollaag, een oorspronkelijk hooiluik. In de gevel is links bij de aansluiting met de achtergevel inboetwerk zichtbaar. Wellicht dat de achtergevel ook deels vernieuwd is. Vanwege bossage is dit niet waarneembaar aan de rechterzijde van de kopgevel.

*De kopgevel van de aanbouw*

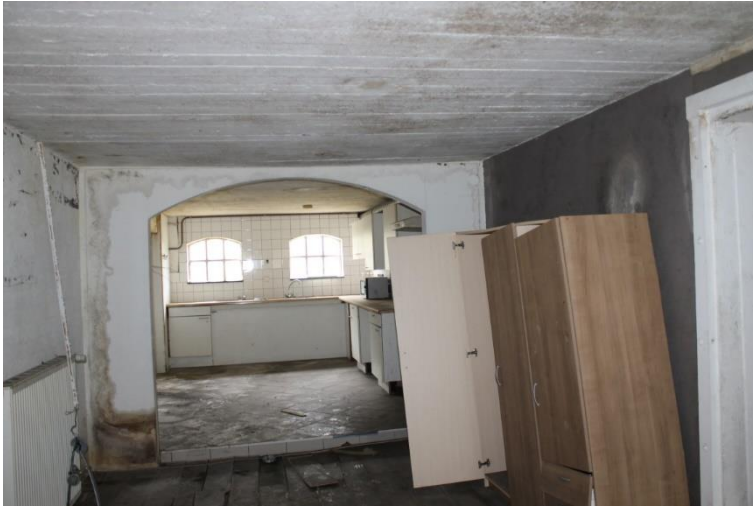
*Later gemaakte ruimte in staldeel (begane grond) met betonnen verdiepingsvloer uit 1932*

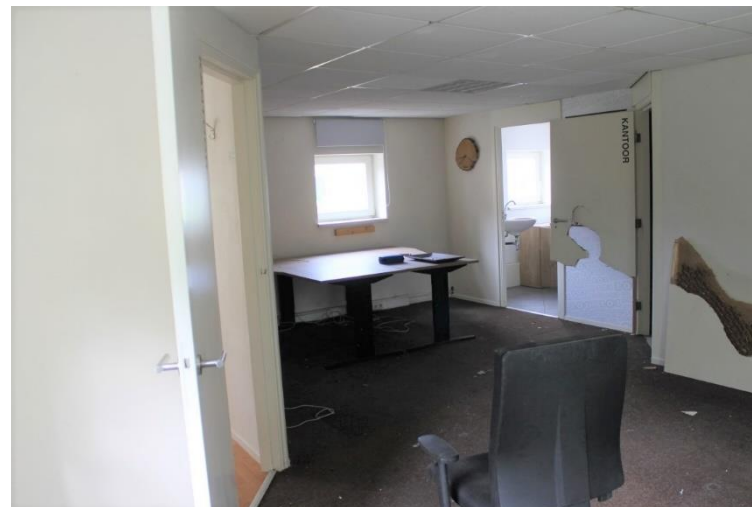
*Later aangebrachte indeling in het varkenshok*
