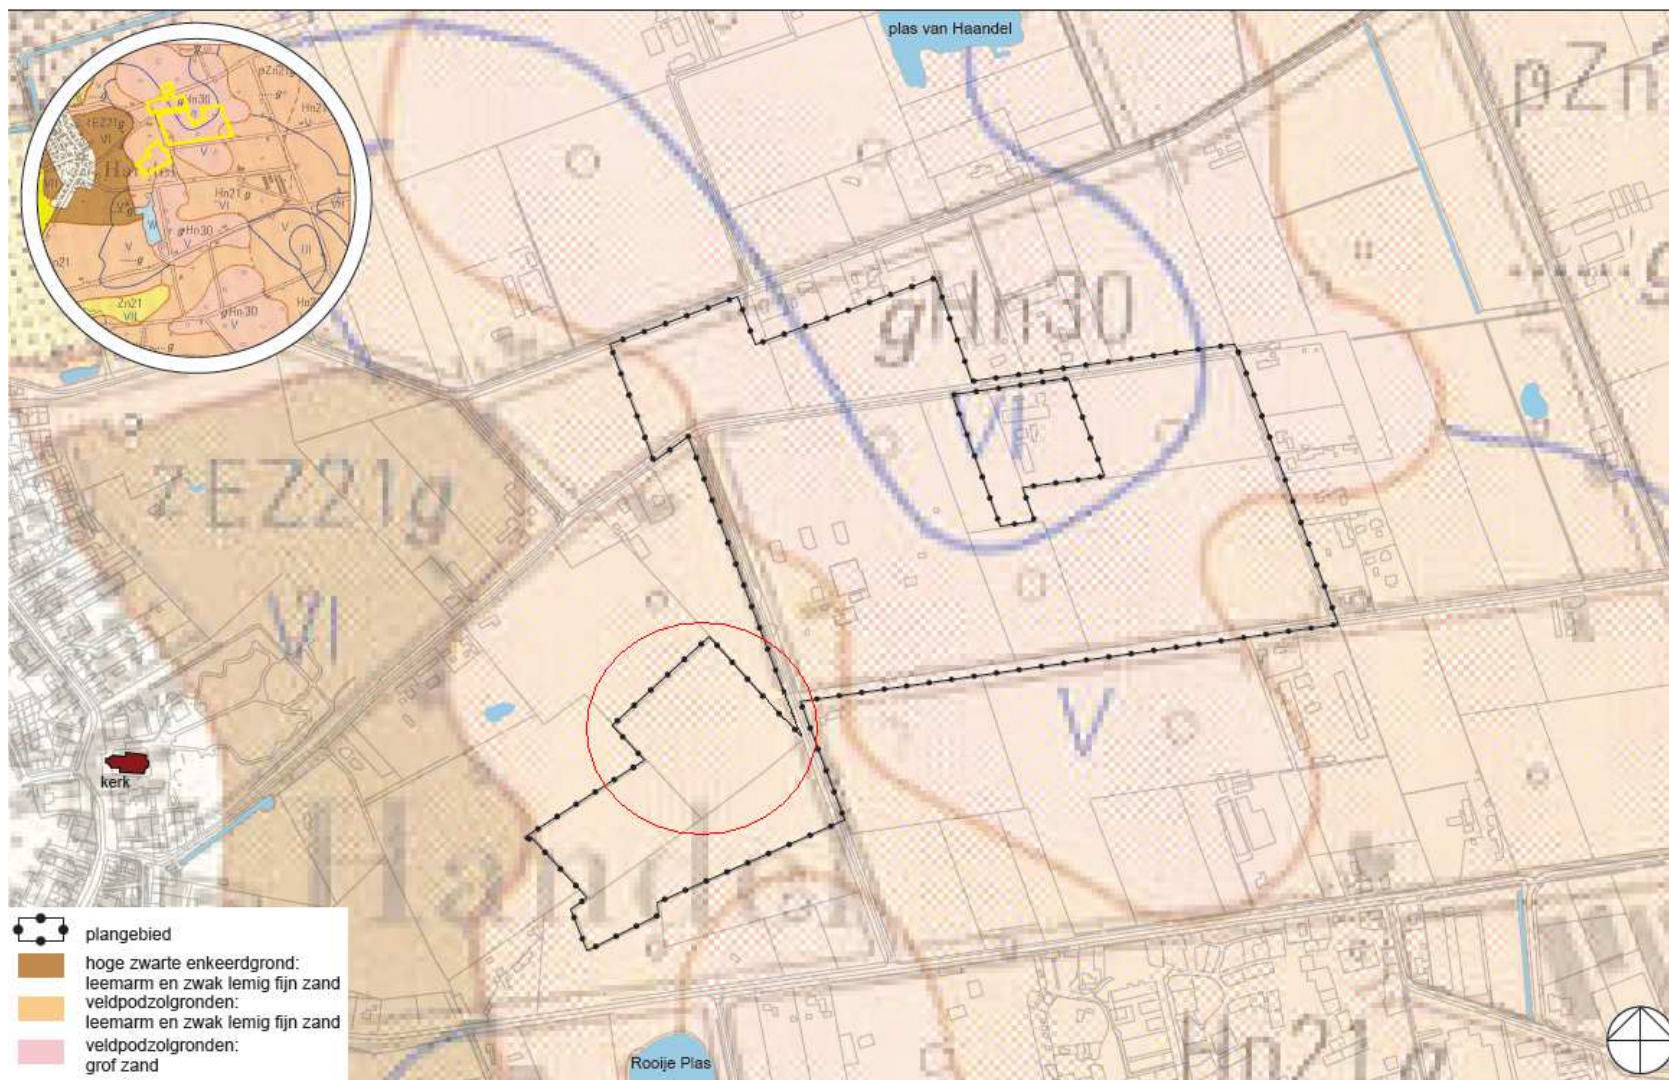
BODEM EN WATER

kenmerk: - geen natuurlijk water
- bodem gelijkmatig, zand, leemarm/zwak lemig

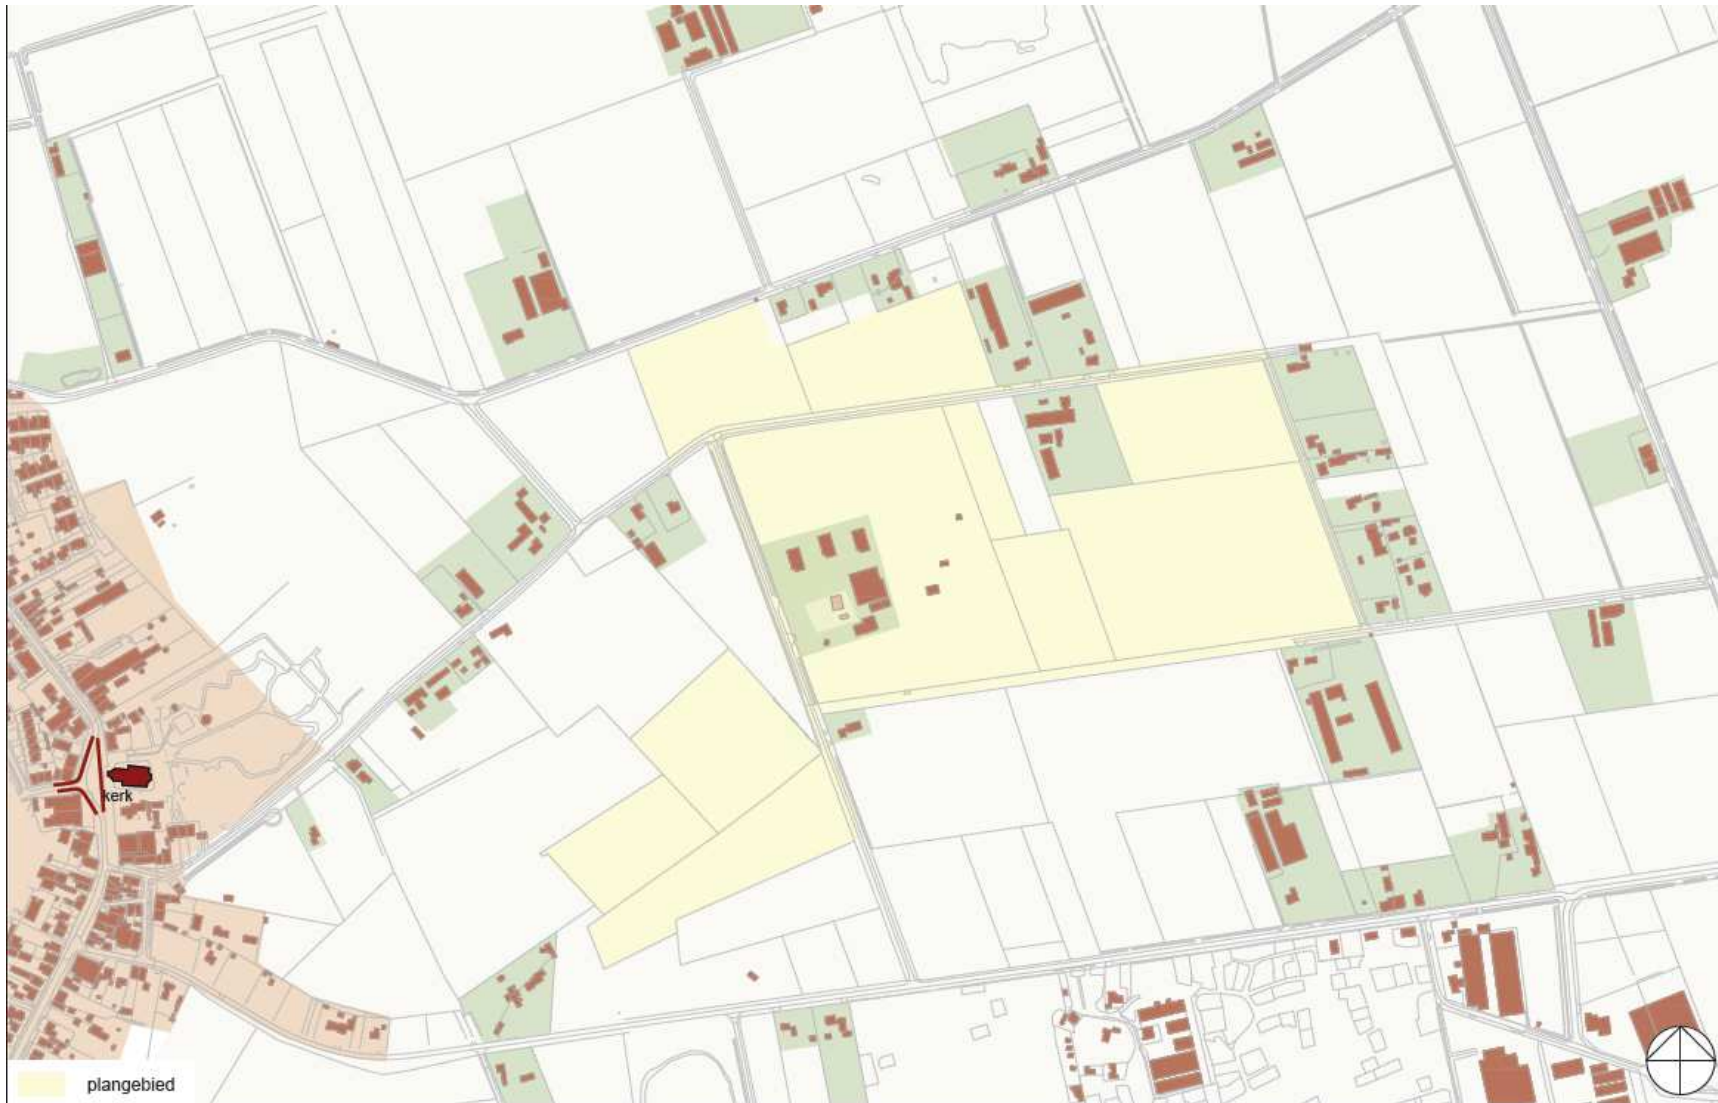
BEBOUWING

kenmerk: - spreiding clusters, los verband

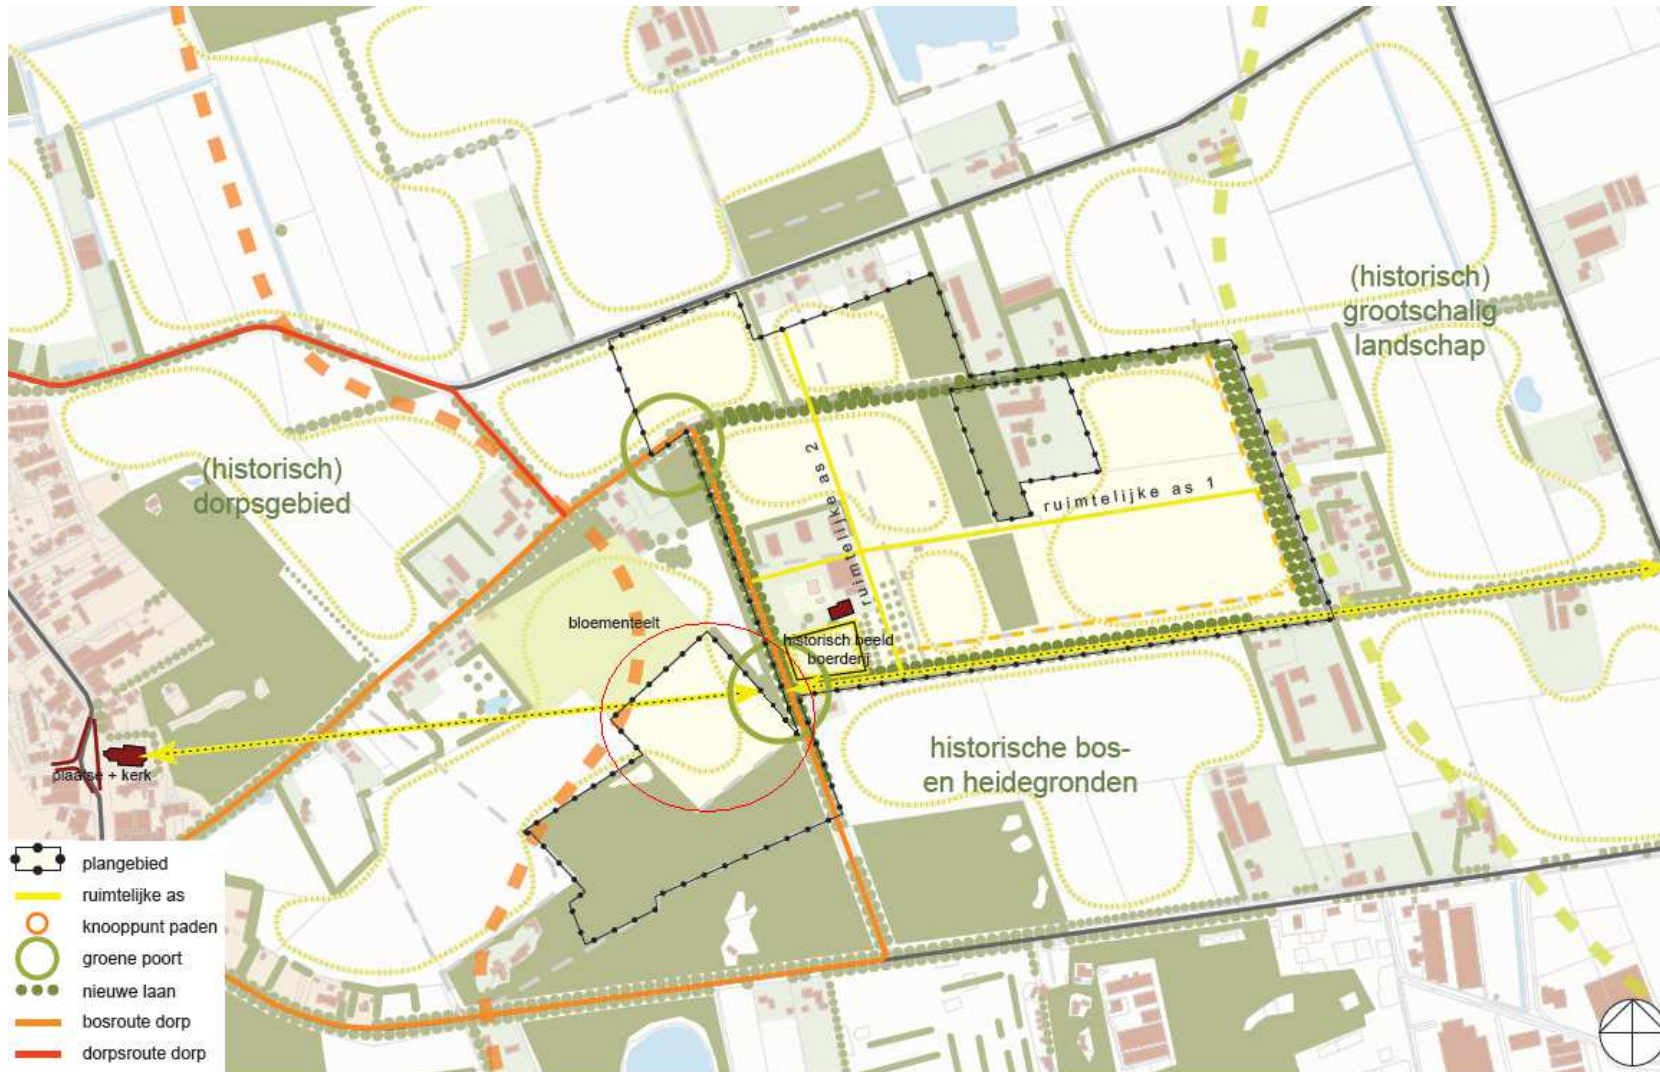
RUIMTELIJKE UITGANGSPUNTEN

- historische elementen versterken
- oude wegen worden volledige lanen
- ruimtelijk assenkruis landgoed totaal
- koppeling dorpsgebied met groene poorten
- zichtlijnen naar kerk
- afwisseling open en gesloten kamers
