# Kasteel Gemert

Herontwikkeling Ommuurde tuin

Deel I: Tuinhistorisch onderzoek en waardestelling

Deel II: Ontwerp herontwikkeling en groenplan

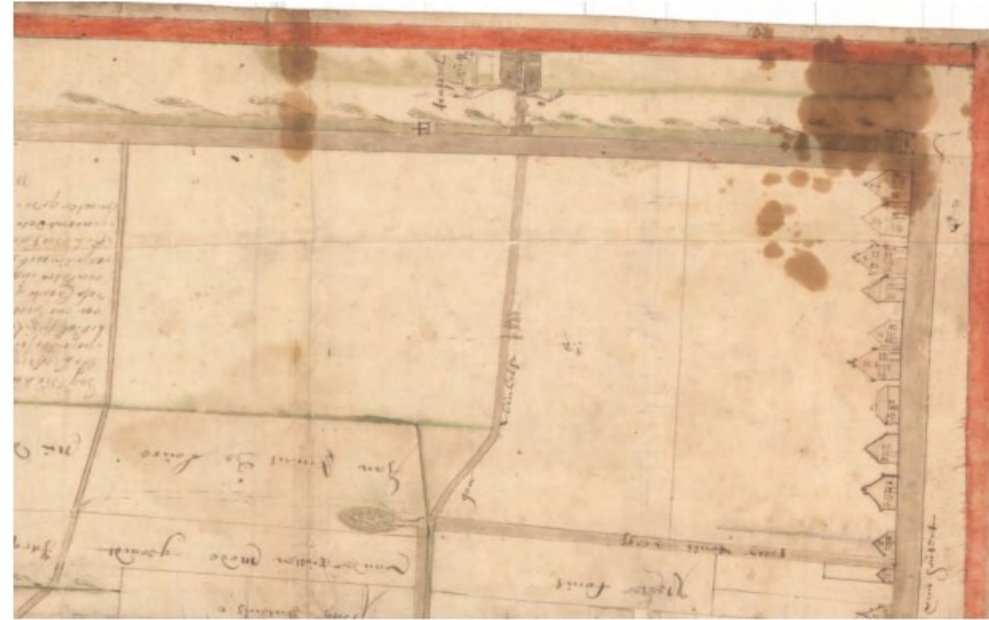
Kaart van het neutrale gebied van Gemert, opgemaakt door [redacted] gezworen landmeter, met verklaring en bekrachtiging van de afmetingen door scholtis en schepenen, alsmede secretaris van Gemert, 7 december 1703

Op de linker kaart is de locatie van het huidige plangebied globaal aangegeven. Rechts een uitsnede van een kopie.

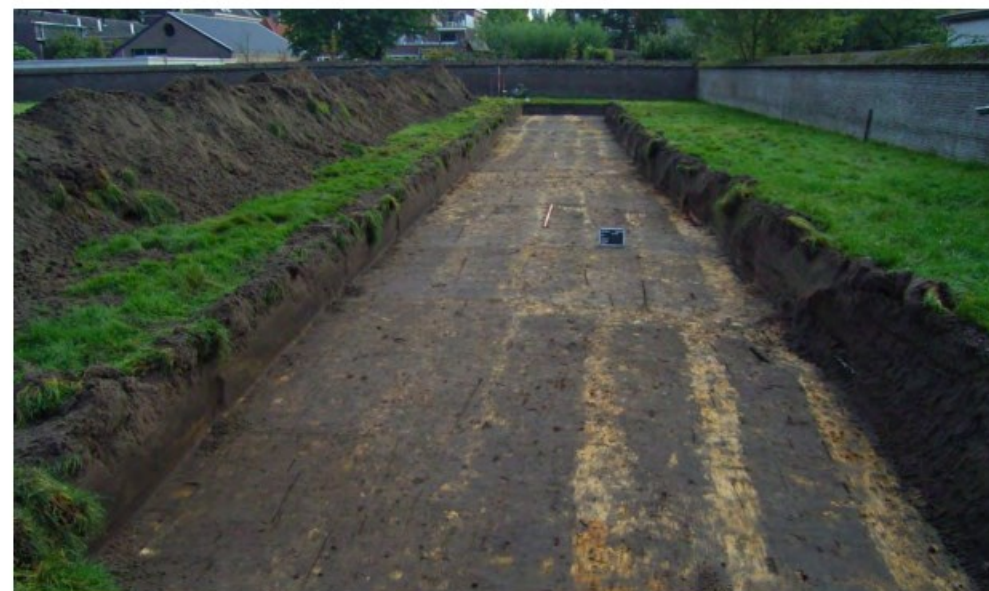
Rechts onder: archeologisch inventariserend veldonderzoek d.m.v. proefsleuven in 2008. Op de foto is duidelijk een reeks parallel gegraven greppels zichtbaar. Dit zijn postmiddeleeuwse moesbedden/ grondverbeteringskuilen.

Het plangebied was mogelijk al in de middeleeuwen in gebruik, wat is af te leiden uit de aanwezigheid van een kuil en een greppel(-systeem) met laatmiddeleeuws vondstmateriaal tijdens archeologisch veldonderzoek door middel van proefsleuven in 2008.

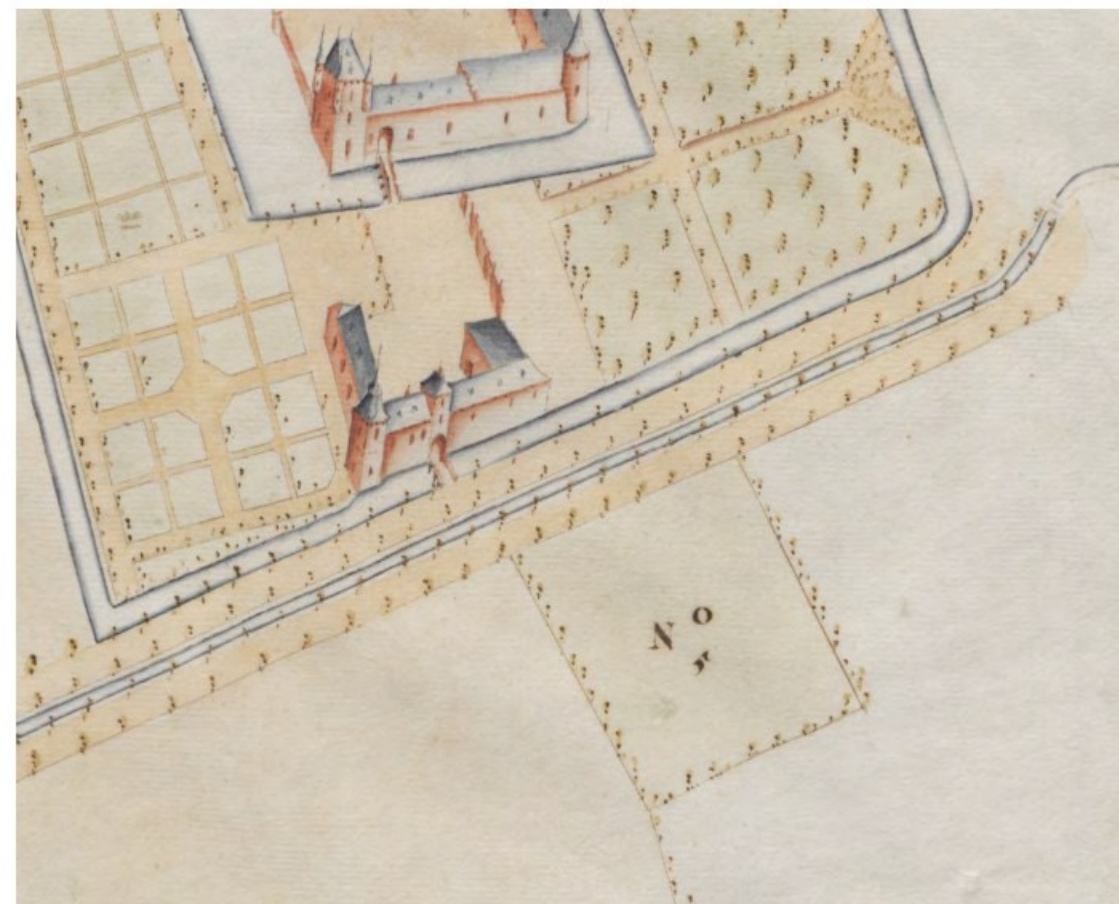
Kaart commanderij in Gemert en landerijen en hoeven in Erp, Bakel en Gemert, vóór 1789. BHIC, toegang 272, inv.nr. 627.1

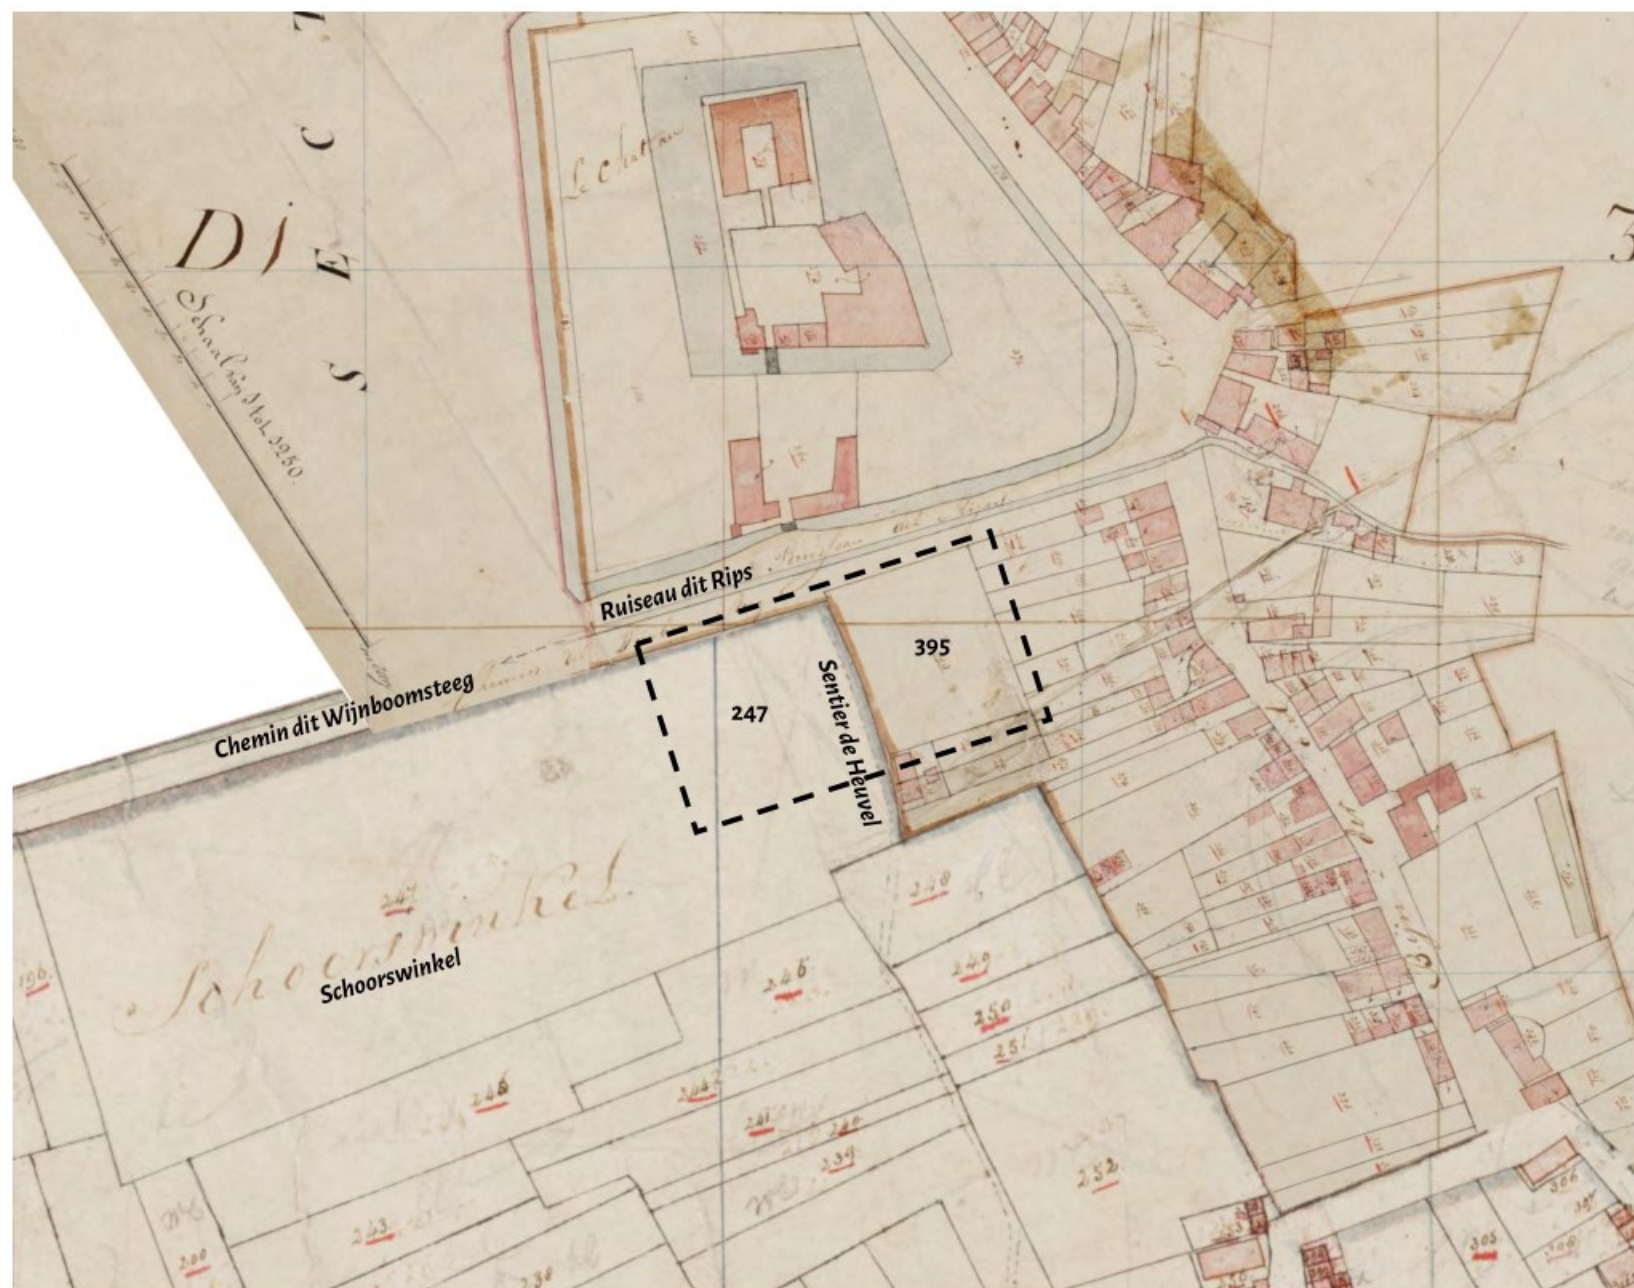
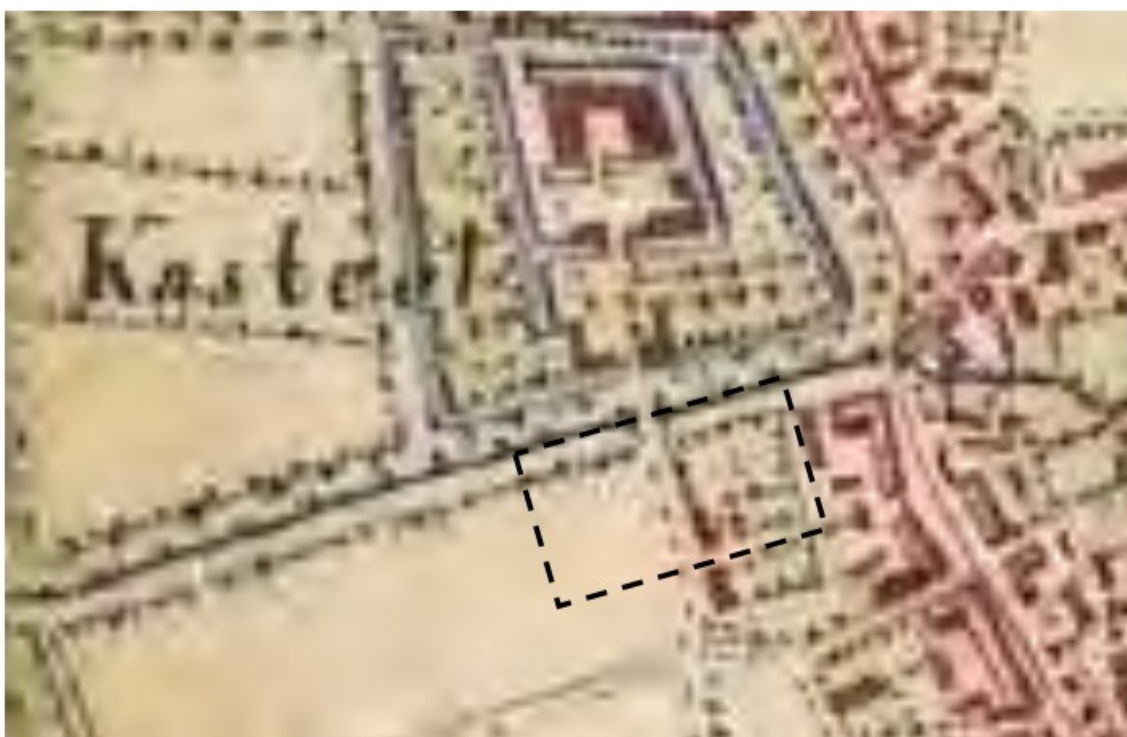
TMK 1837. Met globaal aangegeven de locatie van het plangebied

KMP Sectie H blad 01 en Sectie L blad 01. Gemonteerd.  
Perceelnummer en functie:

- Sectie H blad 01, perceelnr. 395 (moestuin).
- Sectie L blad 01, perceelnr. 247 (bouwland, genaamd het Schoorswinkel)

Het Kadastraal Minuutplan en de Oorspronkelijk Aanwijzende Tafel verschaffen informatie over het gebruik van de percelen in het gebied in 1818. Hieruit blijkt dat het complex in deze periode vrijwel geheel een nutsfunctie heeft en voornamelijk een agrarisch gebruik kent. Er zijn geen percelen in gebruik als siertuin of vermaakgrond, met uitzondering van perceel 268 ('hof'), waar een sier- en nutsfunctie gecombineerd worden. Verder komt hieruit naar voren dat de moestuin in deze periode een globaal vierkante vorm heeft en dat het pad, benoemd als 'Sentier de Heuvel', aan de westzijde nog op de oude locatie langs het Schoorswinkel ligt. De Topografische Militaire Kaart van 1837 geeft een summier beeld van het studiegebied, duidelijk is dat het perceel nog steeds door groen is omgeven en dat er ten zuidwesten van de ommuurde tuin enkele gebouwen zijn verzezen.

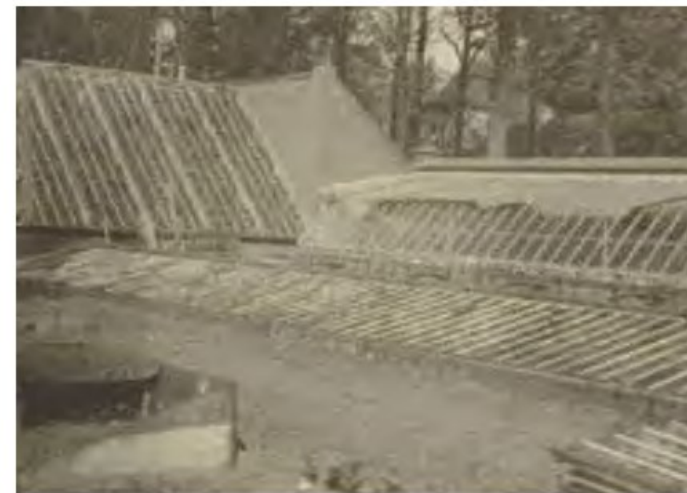
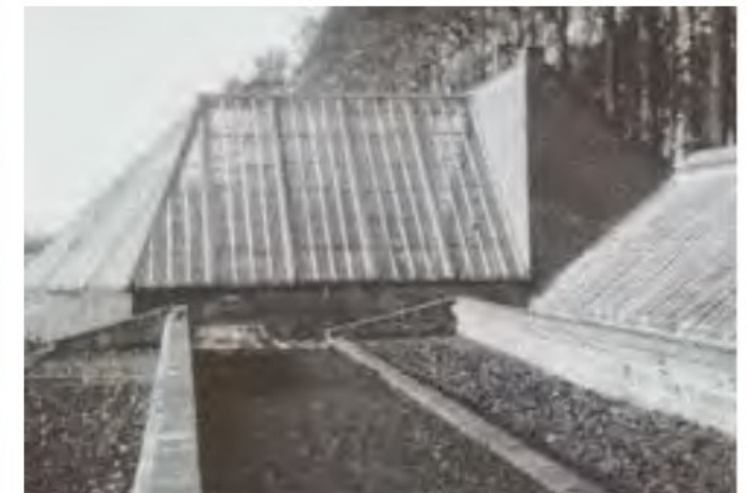
Groentekassen van de Paters van de Heilige Geest, ca. 1935. Bron: Gemerts Heem, nr. 4 (2009), p. 32.

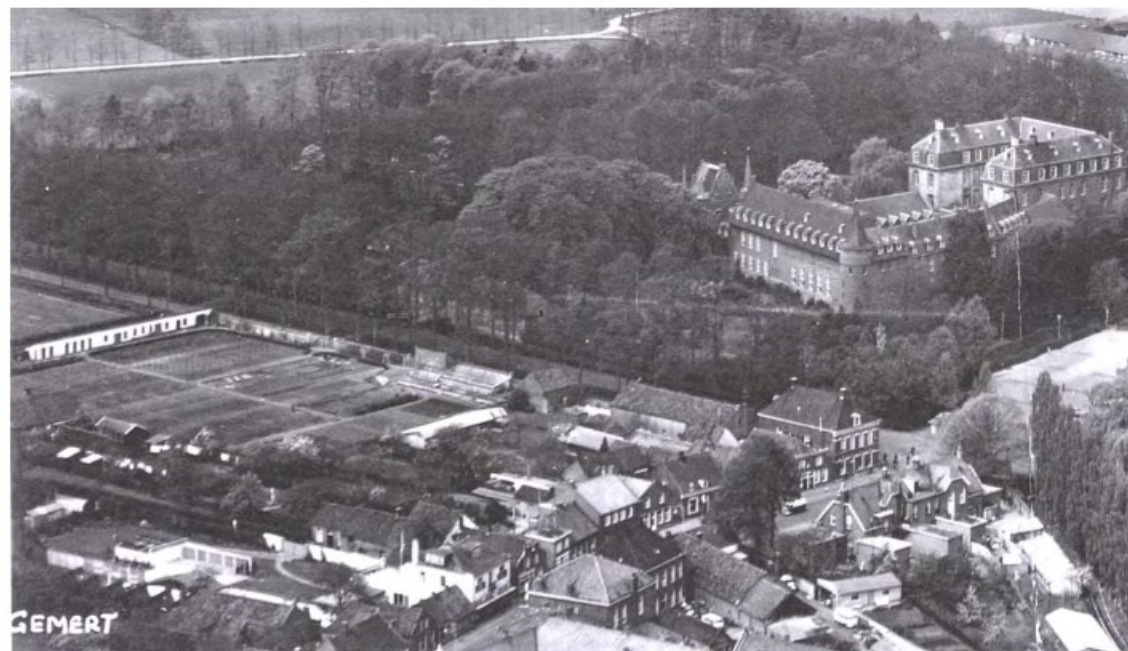
Detail luchtfoto 1966-67.  
Coll. Gemeentearchief Gemert-Bakel, inv.nr. 15\_169. Bewerking SIA 2020.

de muur gedeeltelijk gesloopt. Op de luchtfoto uit 1966/1967 is te zien dat de moestuin nog vol in gebruik is, al is de indeling enigszins gewijzigd qua vak- en padindeling. Er loopt een pad in noord-zuidrichting naar de muurkas, welke aansluit op een dwarspad. Vanuit dit dwarspad loopt nog een pad in noord-zuidrichting naar de toegang nabij de kasteelbrug. Langs de teeltvakken en de schuren loopt ook een pad rondom.

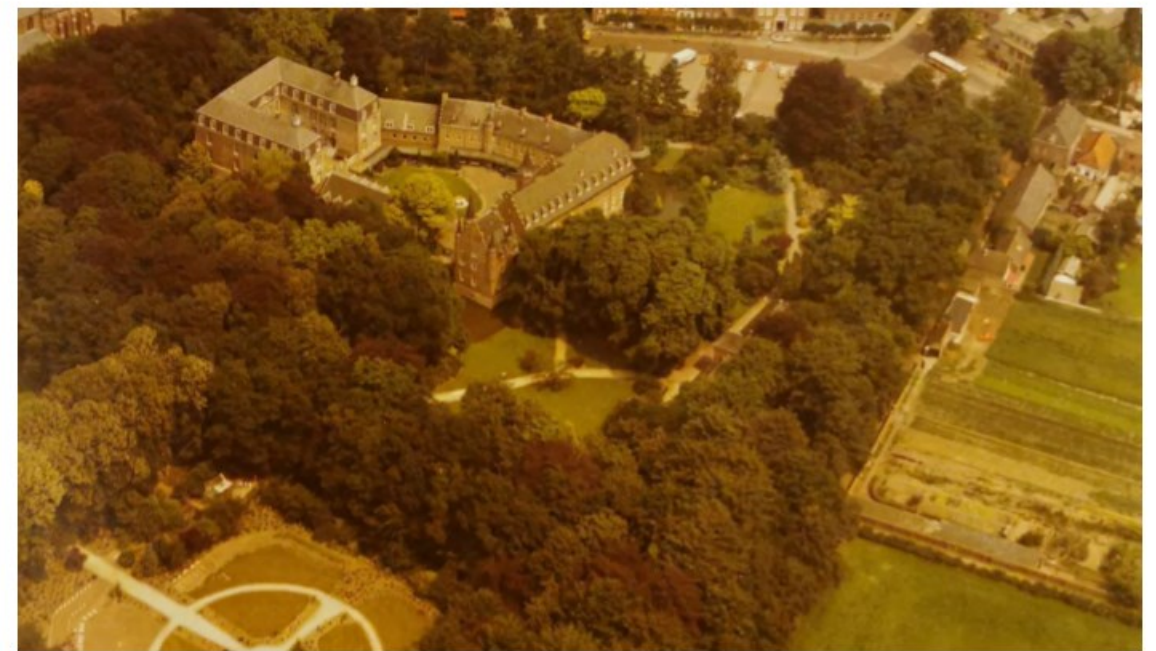
Detail luchtfoto 1980.  
Archief Paters vd Heilige Geest inv.nr. 5335

Op een luchtfoto uit 1980 is te zien dat de moestuin nog volledig in gebruik is en is ingedeeld in langgerekte rechthoekige stroken. De eerder op foto's voorkomende paden met fruitbomen en kassen zijn dan geheel verdwenen. De kleinere moestuinvakken staan nu bij de schuurtjes aan de westzijde. Op de topografische kaart van 1984 is het grote veld ten zuiden van de kasteellaan geheel als weiland weergegeven en is de vakkenindeling uit de tijd van [REDACTED] in de moestuin niet meer aanwezig.

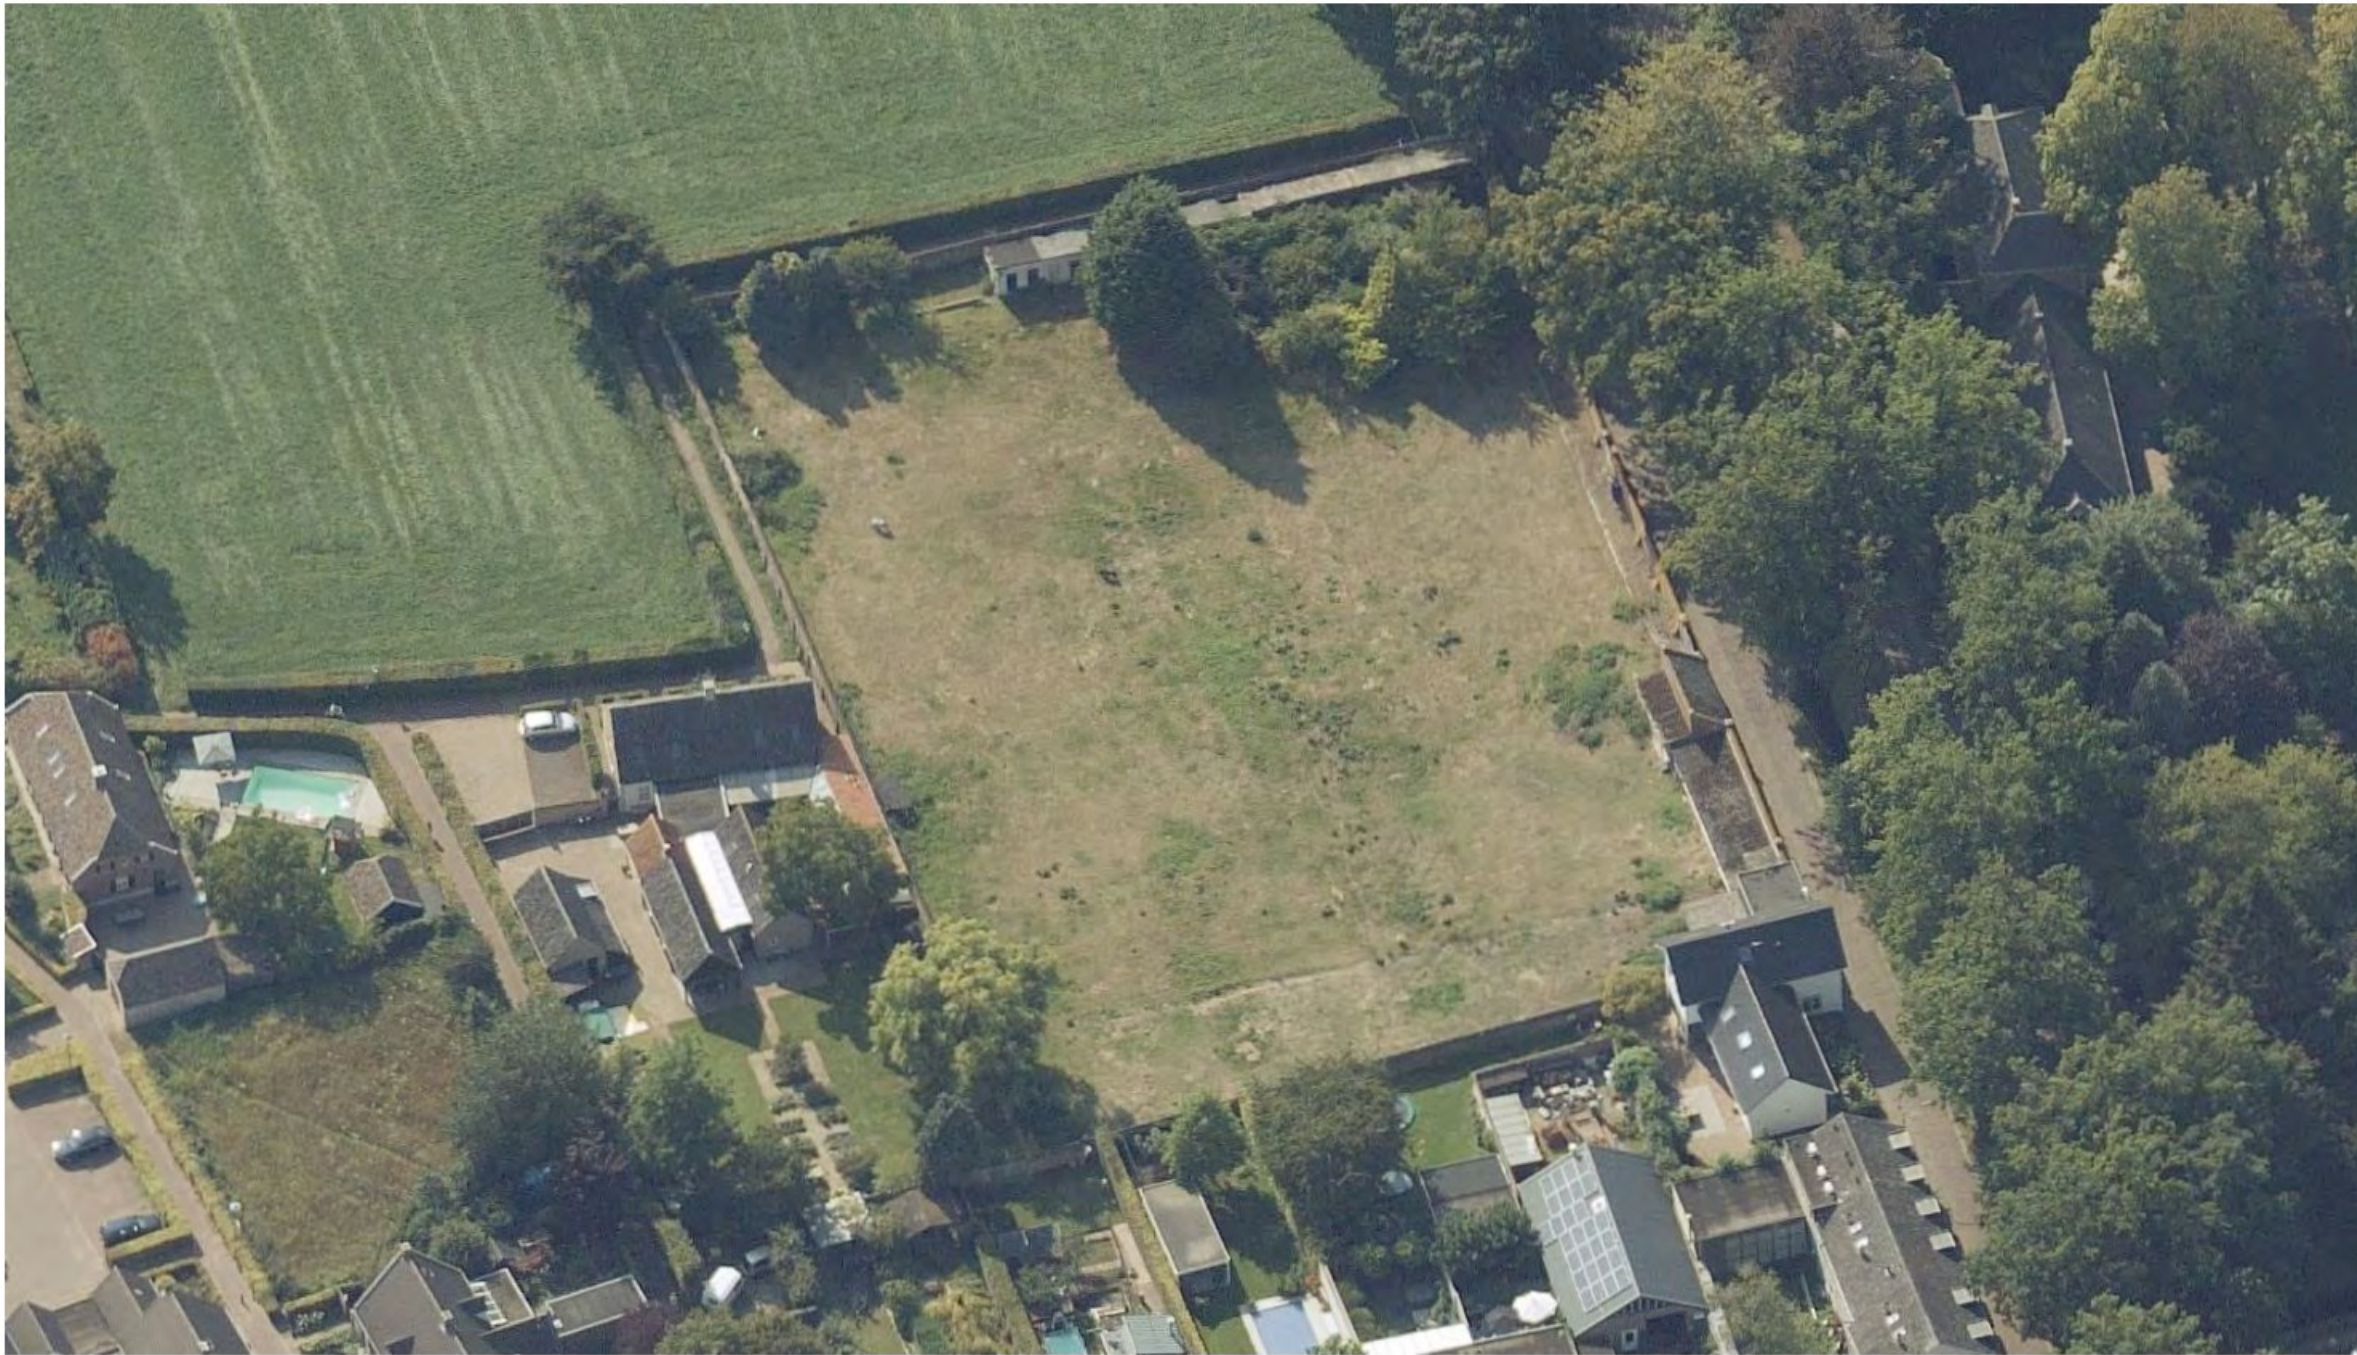
Luchtfoto van de ommuurde moestuin in de actuele situatie.  
Cyclomedia, 2019

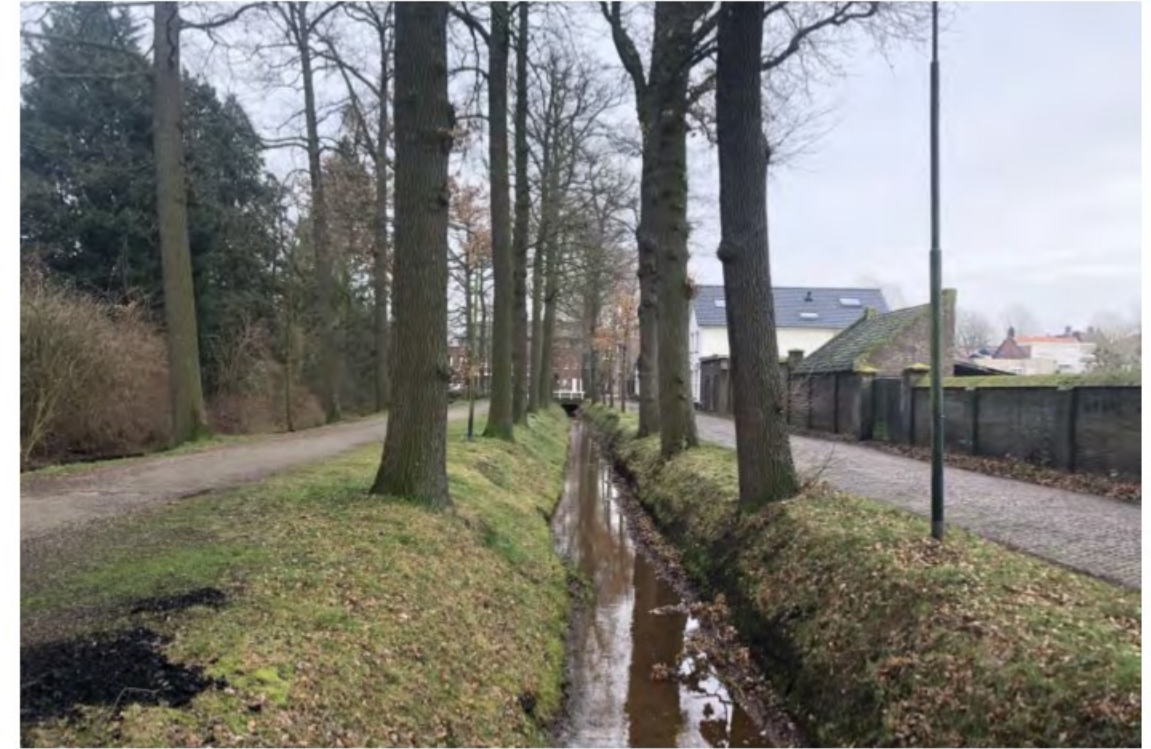
De ommuurde tuin is gelegen aan de waterloop De Rips met daarlangs de Kasteellaan (links) en de Heilige-Geestlaan (rechts).

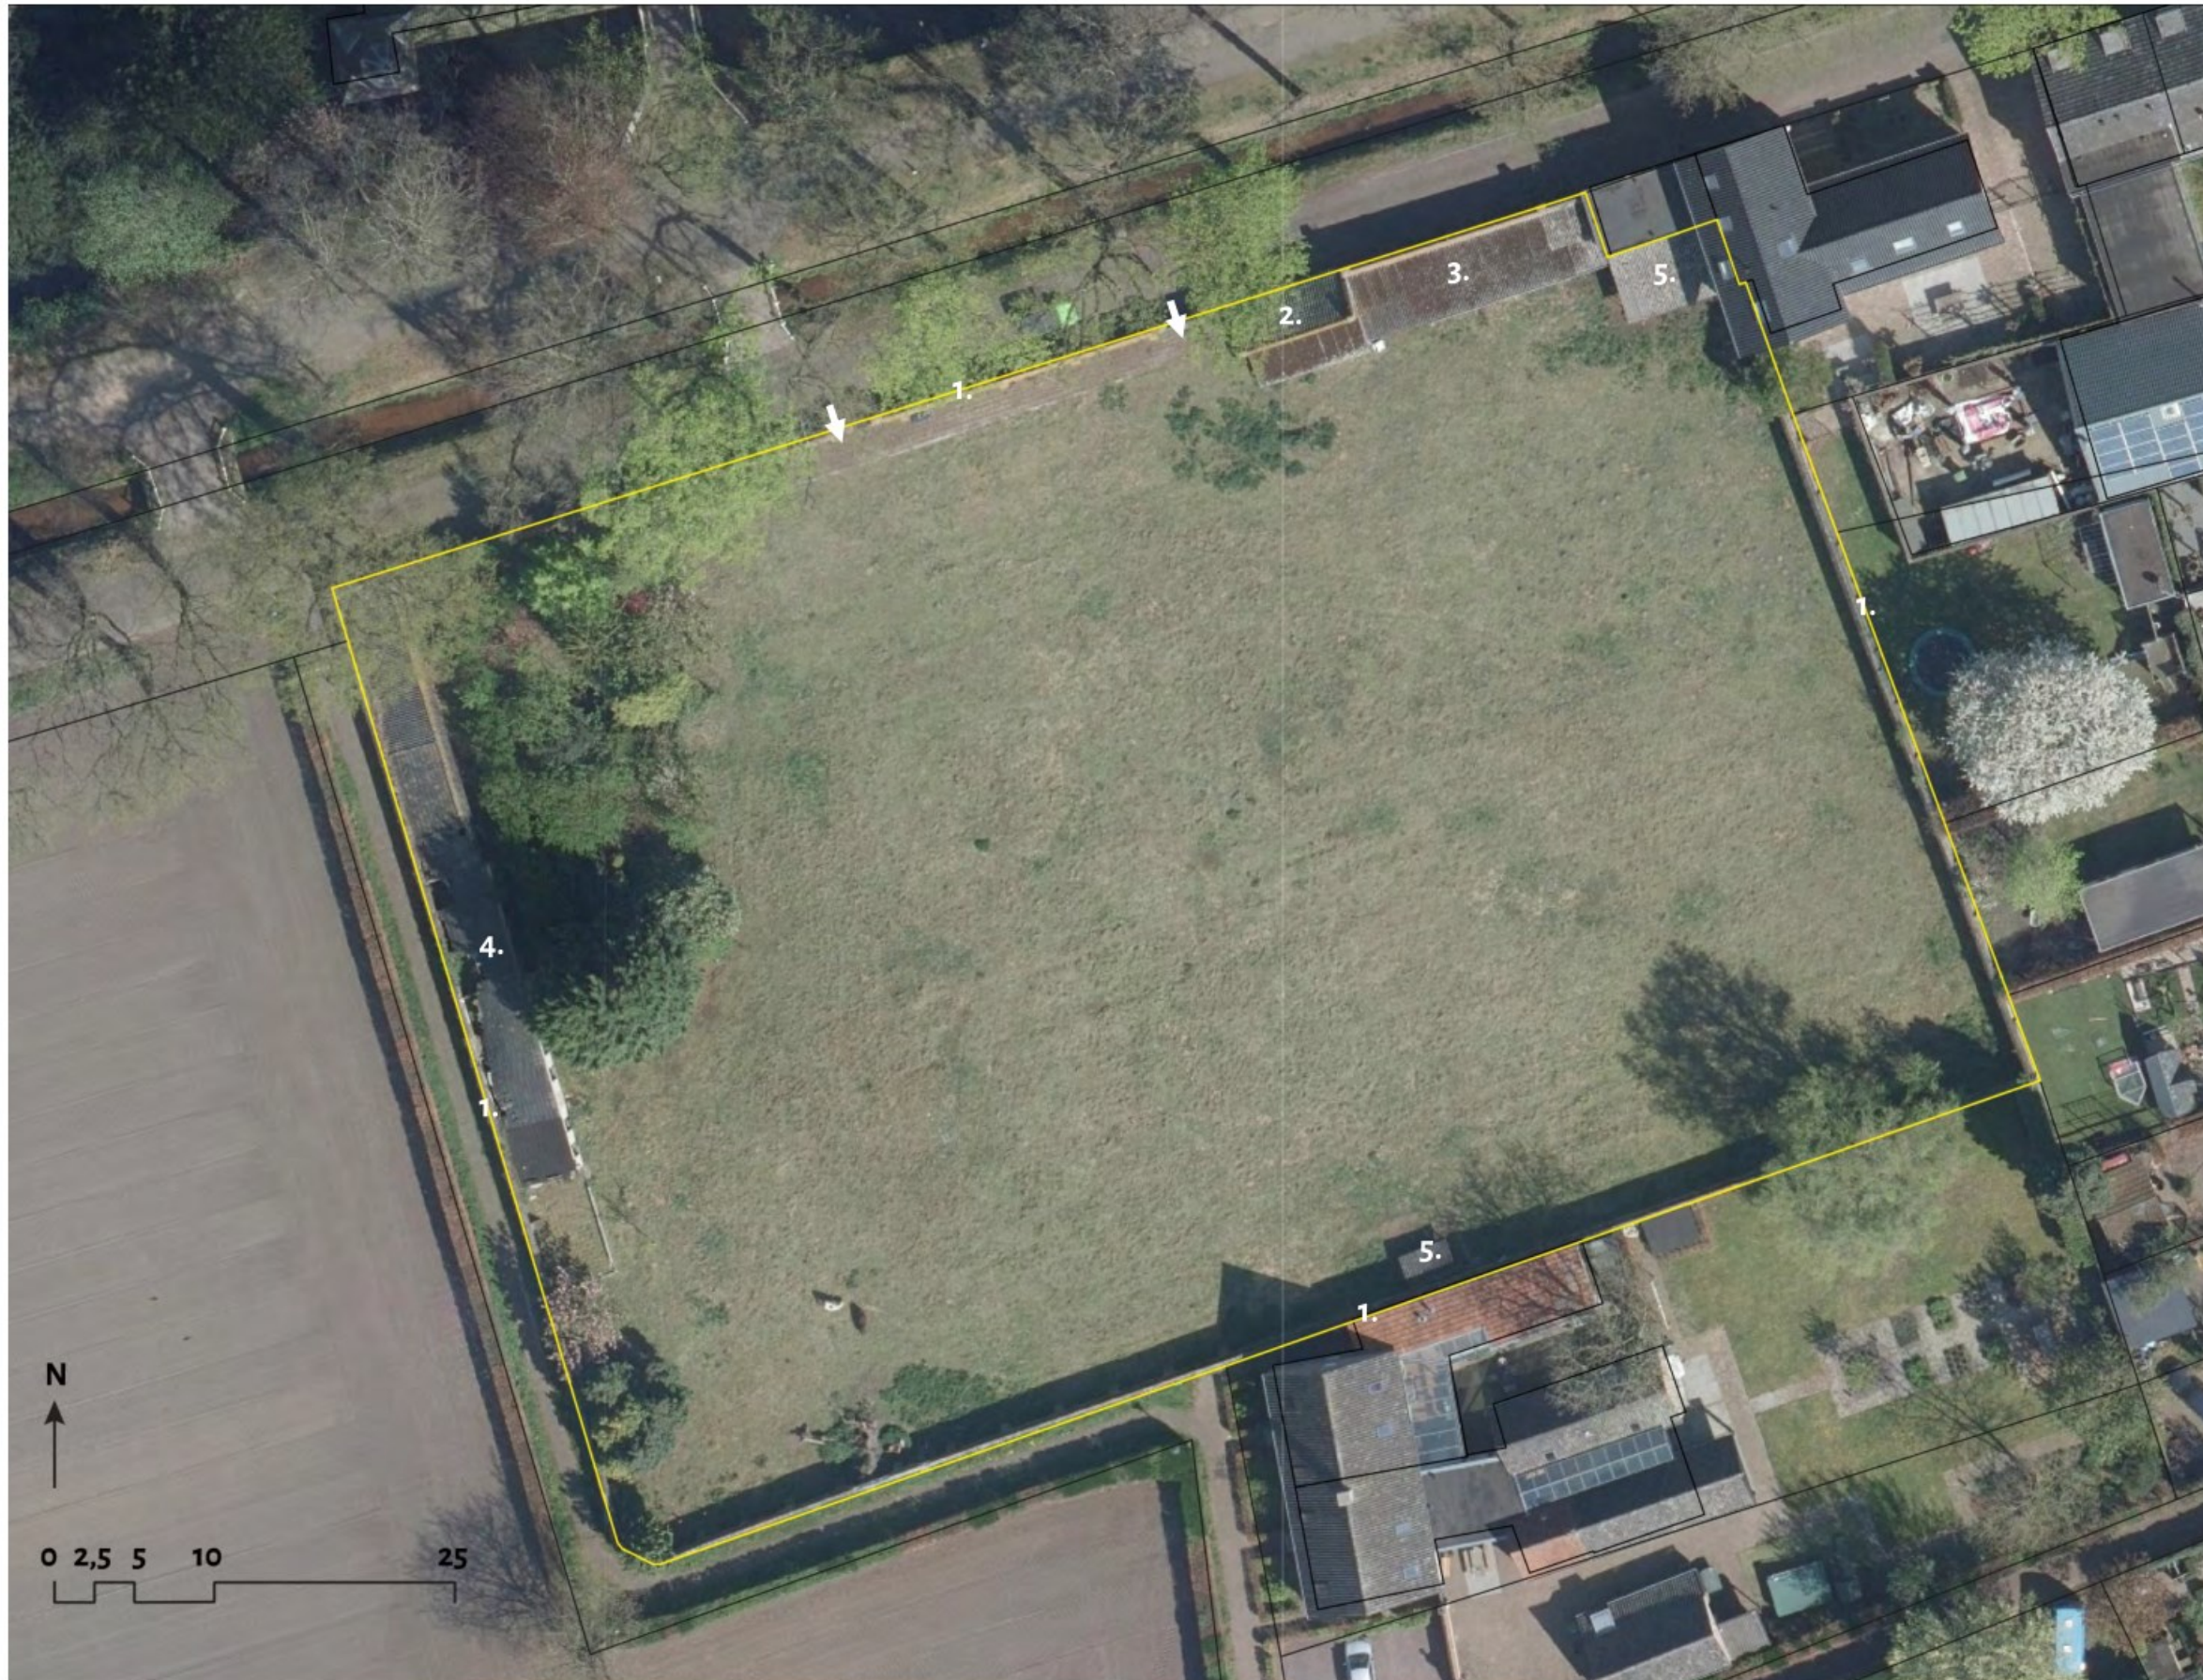
Luchtfoto en kadastrale kaart van de ommuurde moestuin in de actuele situatie.

De begrenzing van het plangebied is aangegeven met geel: ca. buitenzijde ommuring. De kadastrale perceelgrenzen en -panden zijn aangegeven met zwarte contouren. De bestaande doorgangen in de muur zijn aangegeven met witte pijlen.

De volgende bouwwerken zijn aangegeven:

1. tuinmuur
2. resten oranjerie
3. resten muurkas
4. resten werkschuren
5. overige overkappingen en dierenverblijven

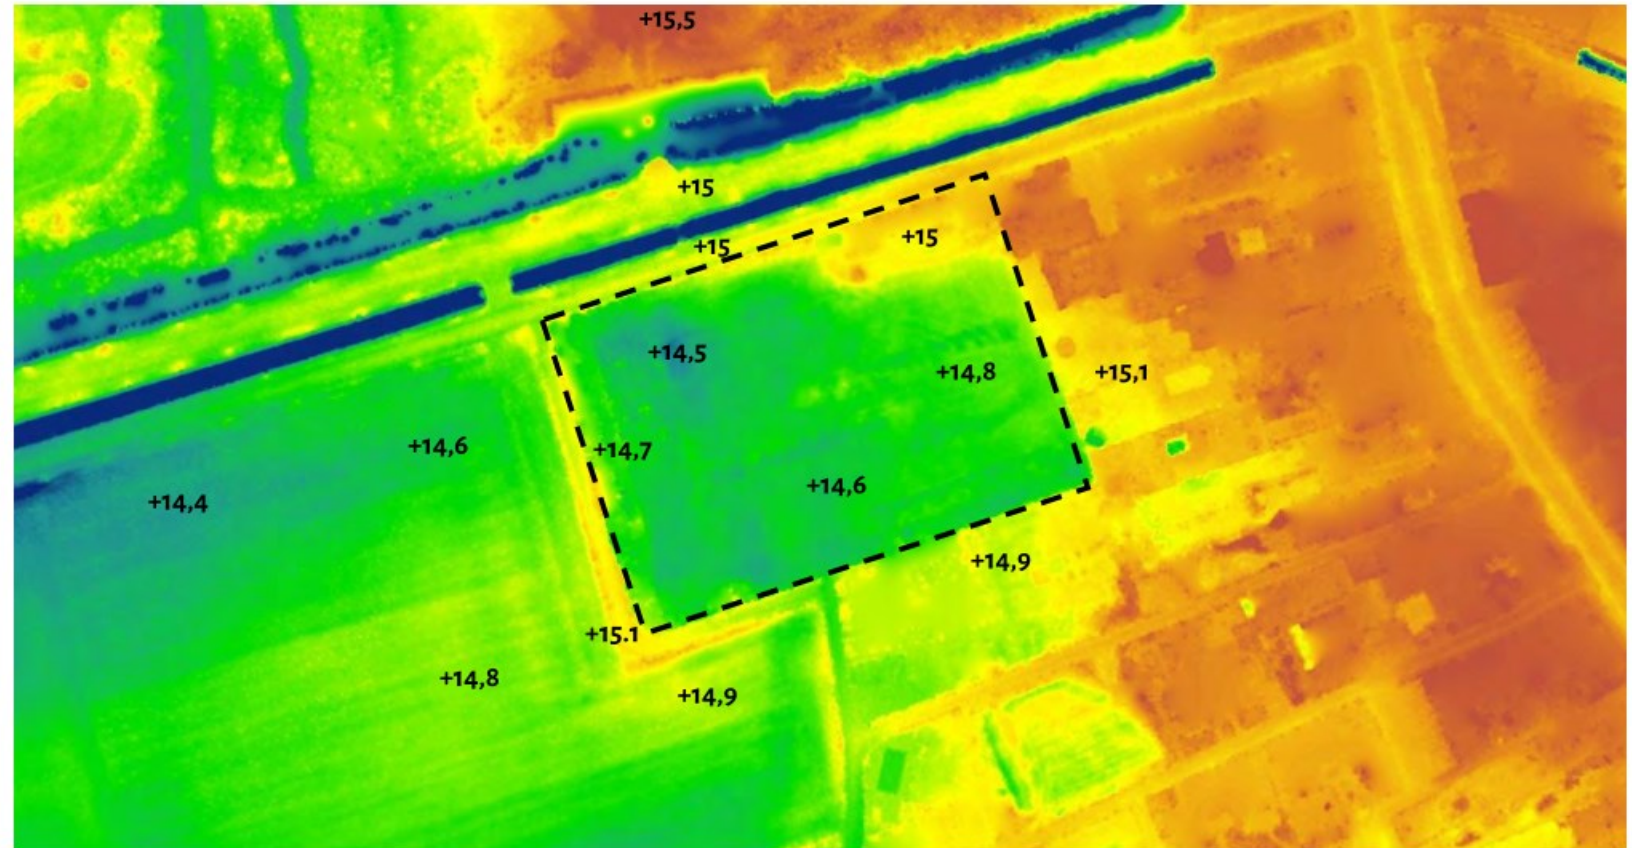
Hoogtekaart van de ommuurde moestuin en de omgeving. De actuele hoogtetepeilen zijn globaal weergegeven in meter + NAP.  
AHN3

Het terrein binnen de ommuring is nagenoeg vlak en licht aflopend richting het westen. Van ca. 14,9m +NAP naar ca. 14,5m +NAP. Het Schoorswinkelpad buiten de ommuring ligt ca. 40cm hoger dan de moestuin (ca. 15m). De reden van ophoging is onbekend. Op de hoogtekaart (AHN3) zijn de gedempte archeologische proefsleuven zichtbaar.

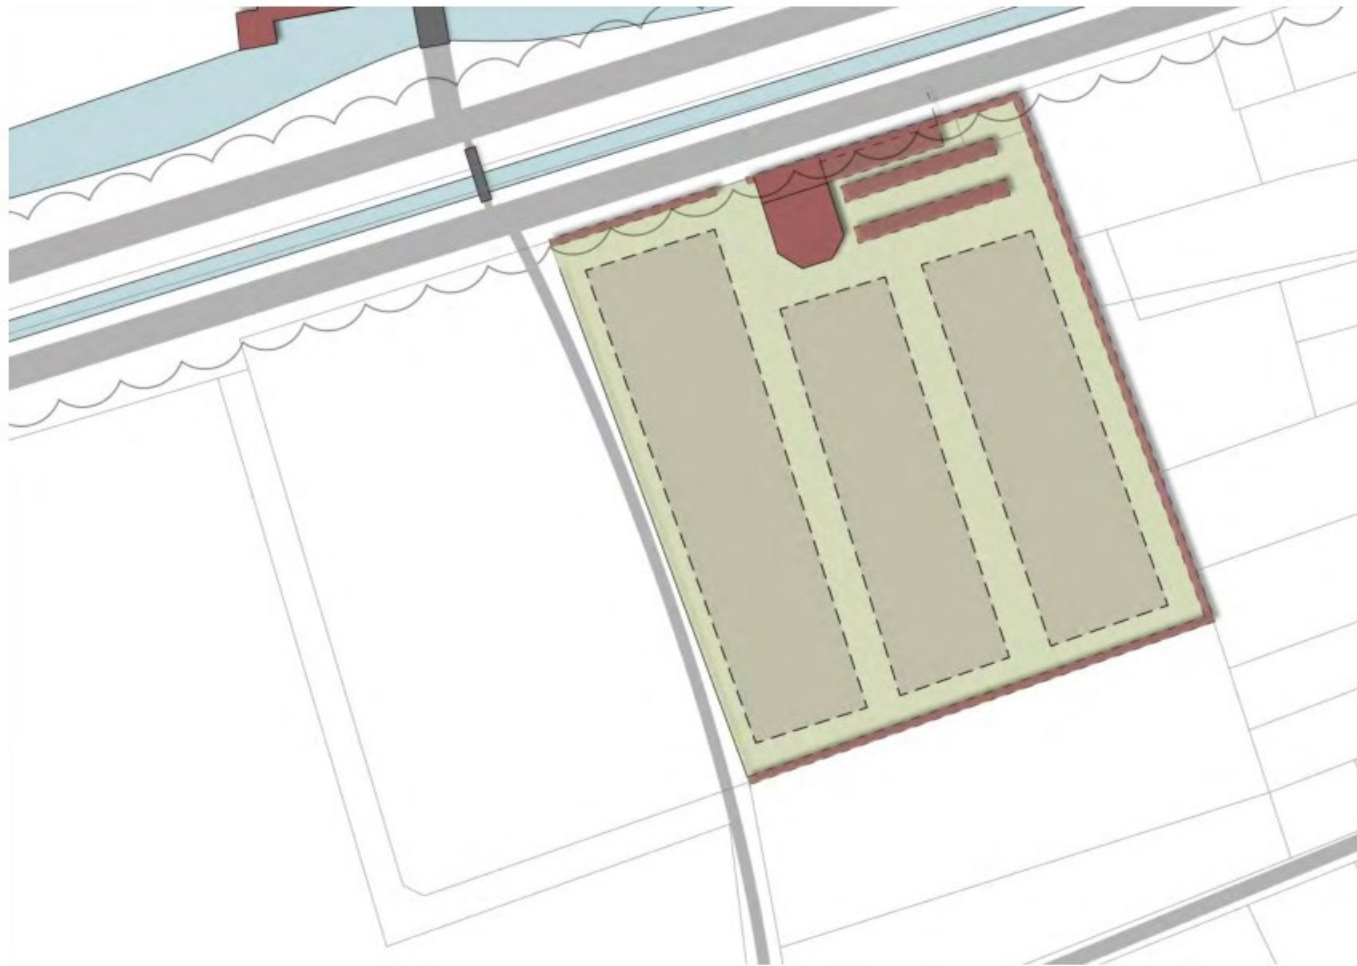
Reconstructie moestuin fase 1: aanleg moestuin en bouw orangerie door het echtpaar ██████████ (1869-1881). De huidige kadastrale percelen zijn met lichtgrijze lijnen weergegeven. De tuinmuur en muurkas zijn met gestreepte contouren weergegeven, want onduidelijk is of deze in één campagne samen met de orangerie zijn gebouwd.  
Stichting In Arcadië, 2020

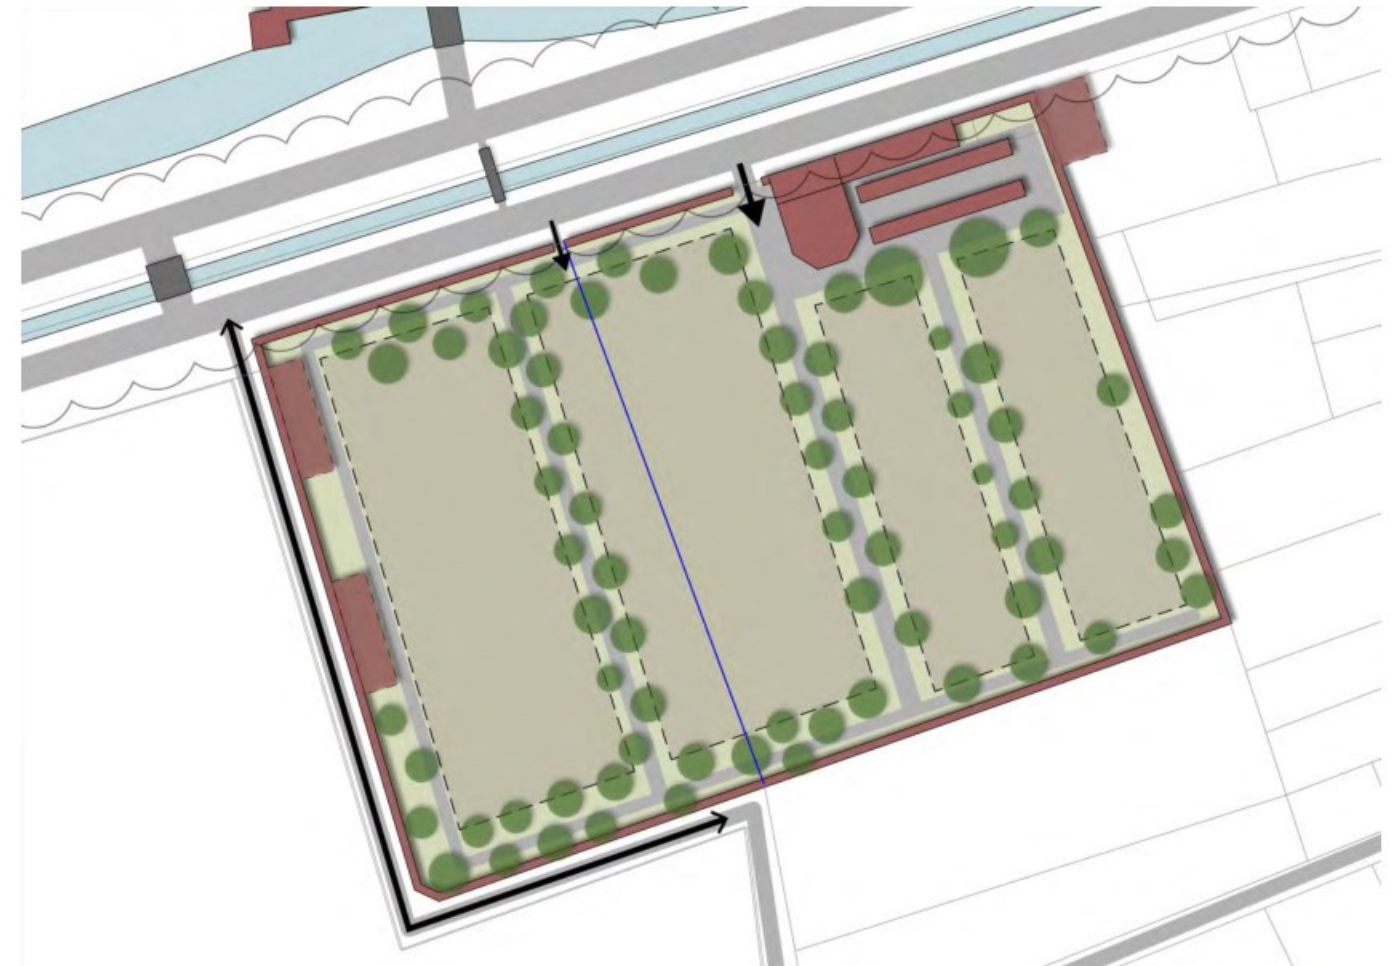
Reconstructie ommuurde moestuin fase 2: uitbreiding moestuin en ommuring door het echtpaar ██████████ (1869-1881). De inrichting met teeltvakken, paden en fruitbomen is gebaseerd op (lucht)foto's uit de jaren '30-'50 van de 20<sup>e</sup> eeuw. De blauwe lijn geeft de oorspronkelijke perceelgrens aan.  
Stichting In Arcadië, 2020.
