# Kasteel Gemert

Herontwikkeling Ommuurde tuin

Deel I: Tuinhistorisch onderzoek en waardestelling

Deel II: Ontwerp herontwikkeling en groenplan

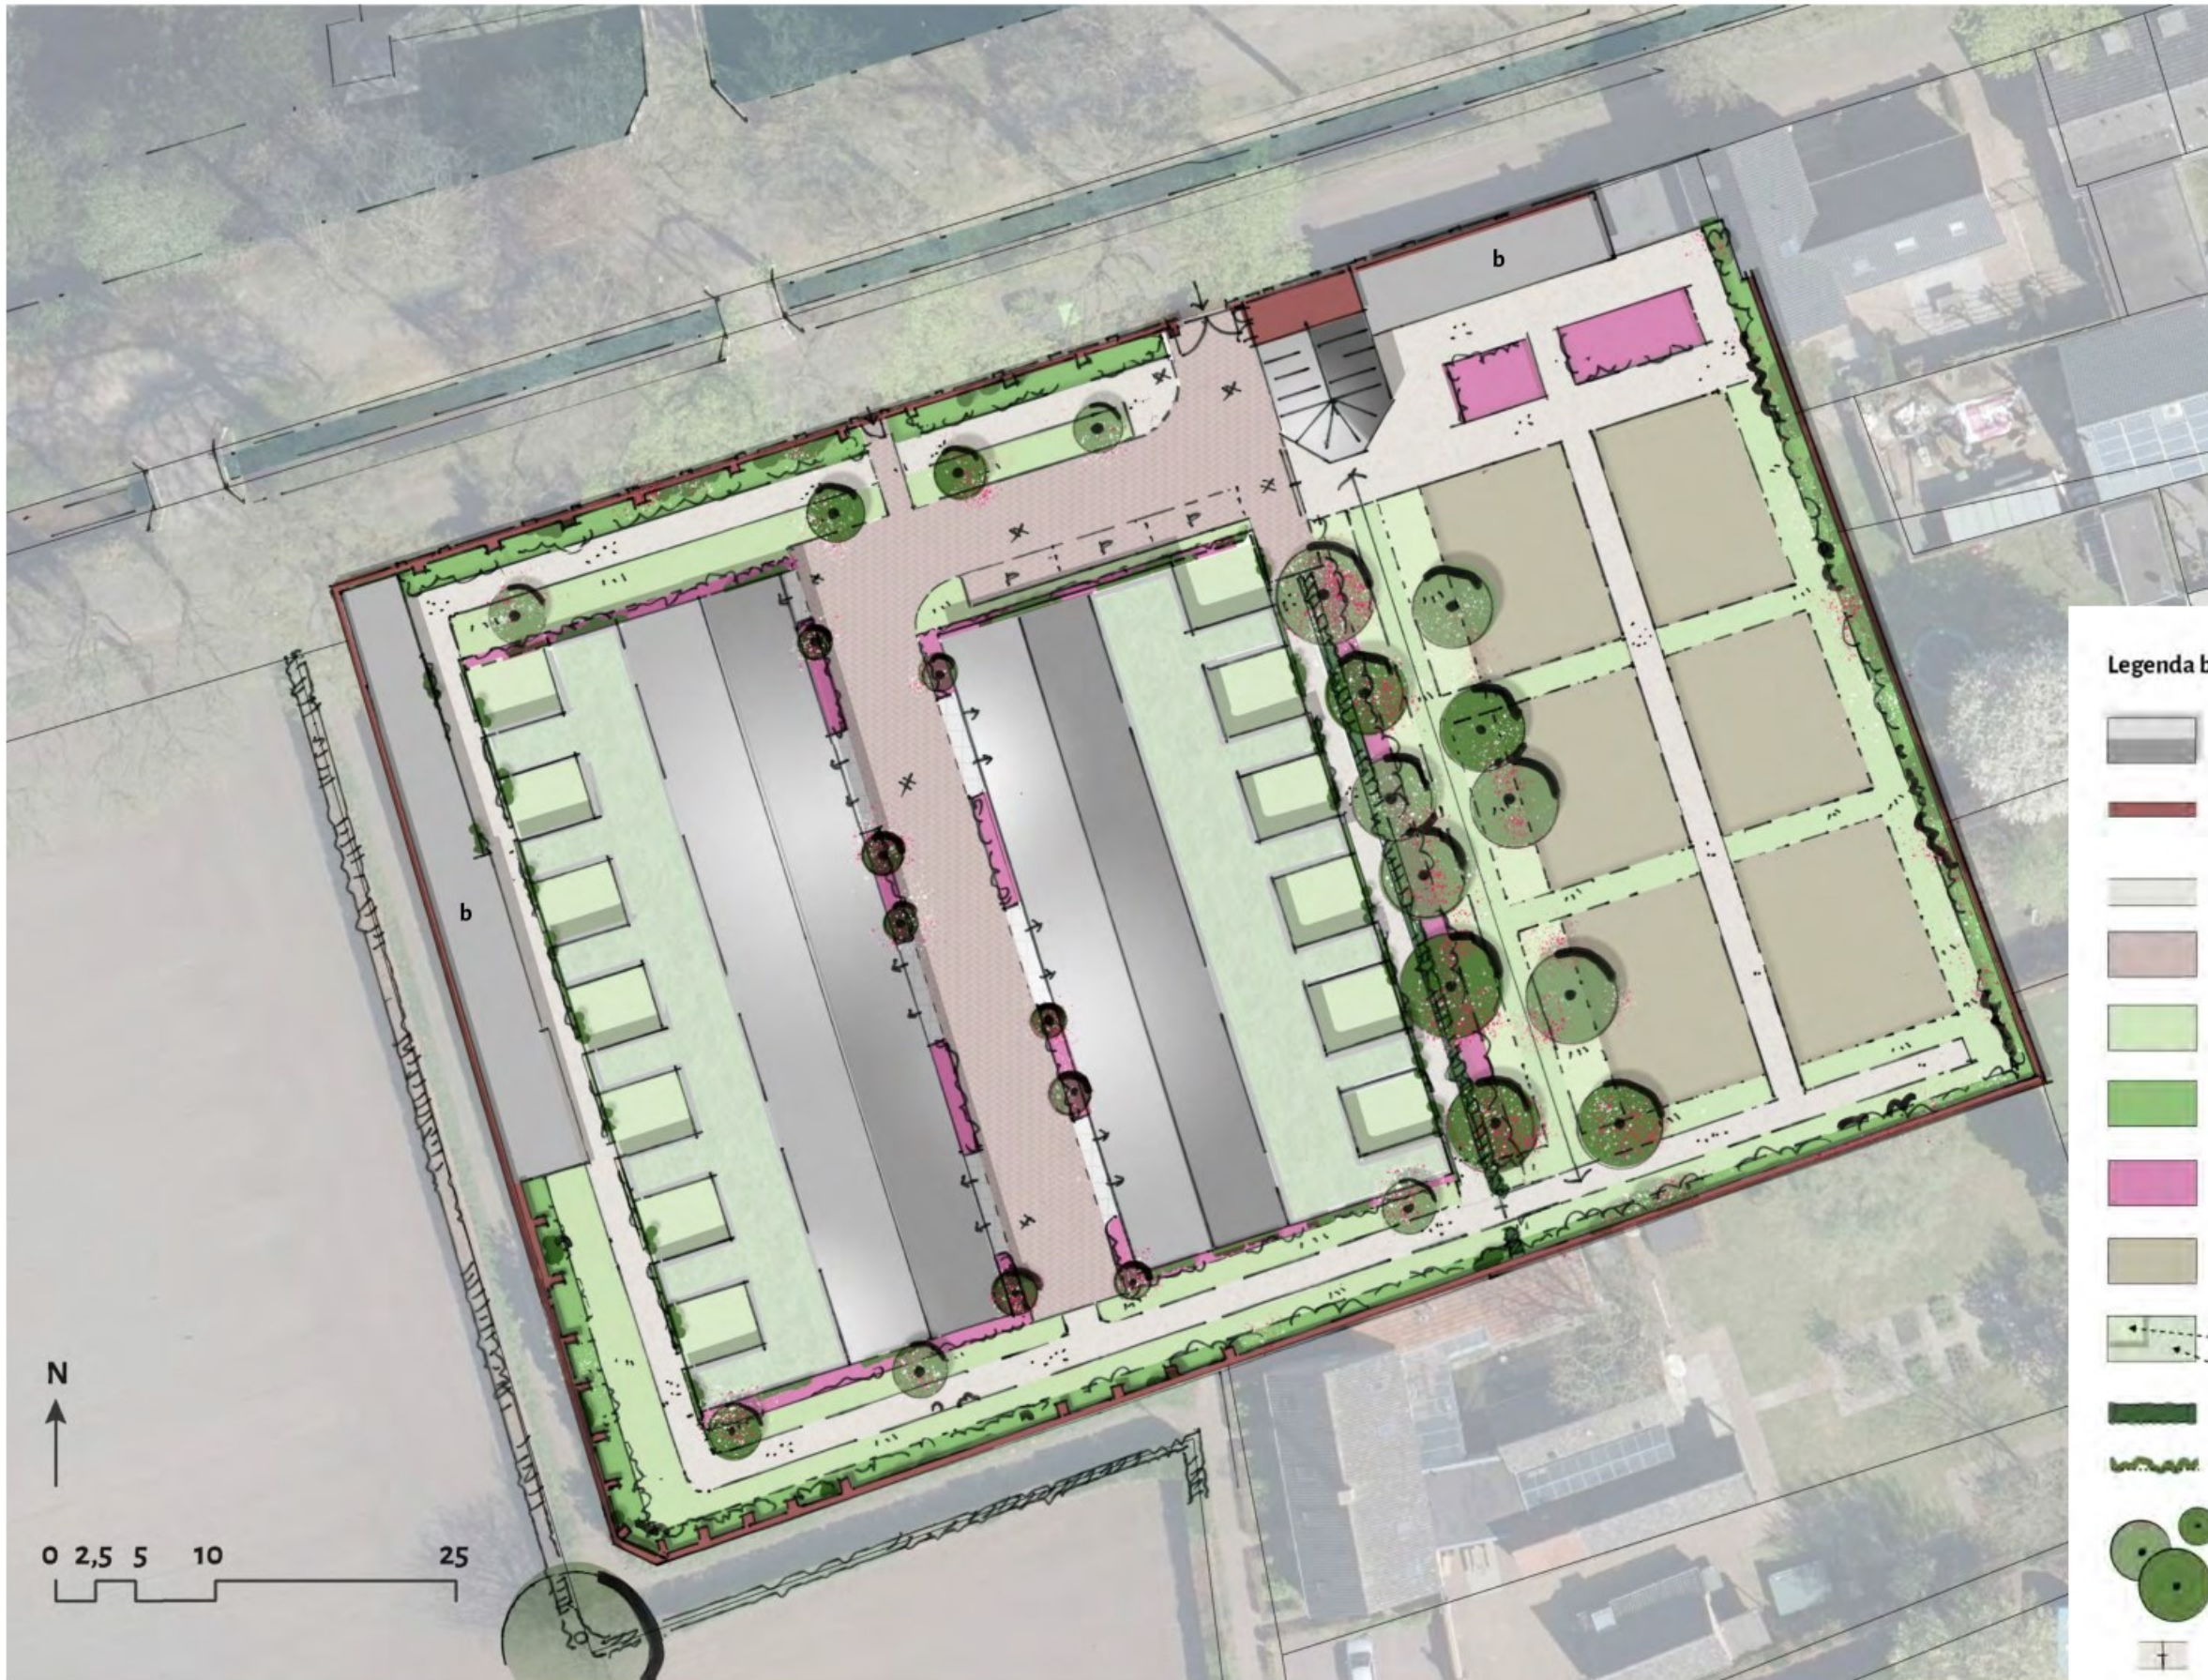
**Legenda bij inrichtingsplan Ommuurde tuin**

-   bebouwing: nieuwe en  
en bestaande bebouwing (b)
-   historische tuinmuur met bestaande poort-  
deuren en restanten oranjerie en muurkas
-   paden in halfverharding
-   toegangswegen met klinkerbestrating
-   gras, gazon en graspaden
-   plantvakken met bodembedekkers, heesters,  
bessenstruiken en klimplanten
-   plantvakken met kruidachtige en  
bloemrijke beplanting
-   teeltvakken in de moestuin
-   overig groene inrichting:  
privé tuinen bij de woningen;  
platte groene daken (sedum)
-   haag
-   latwerk tuinafscheiding met klimplanten
-   fruitbomen, van verschillende grootte
-   tuinpoort naar moestuin

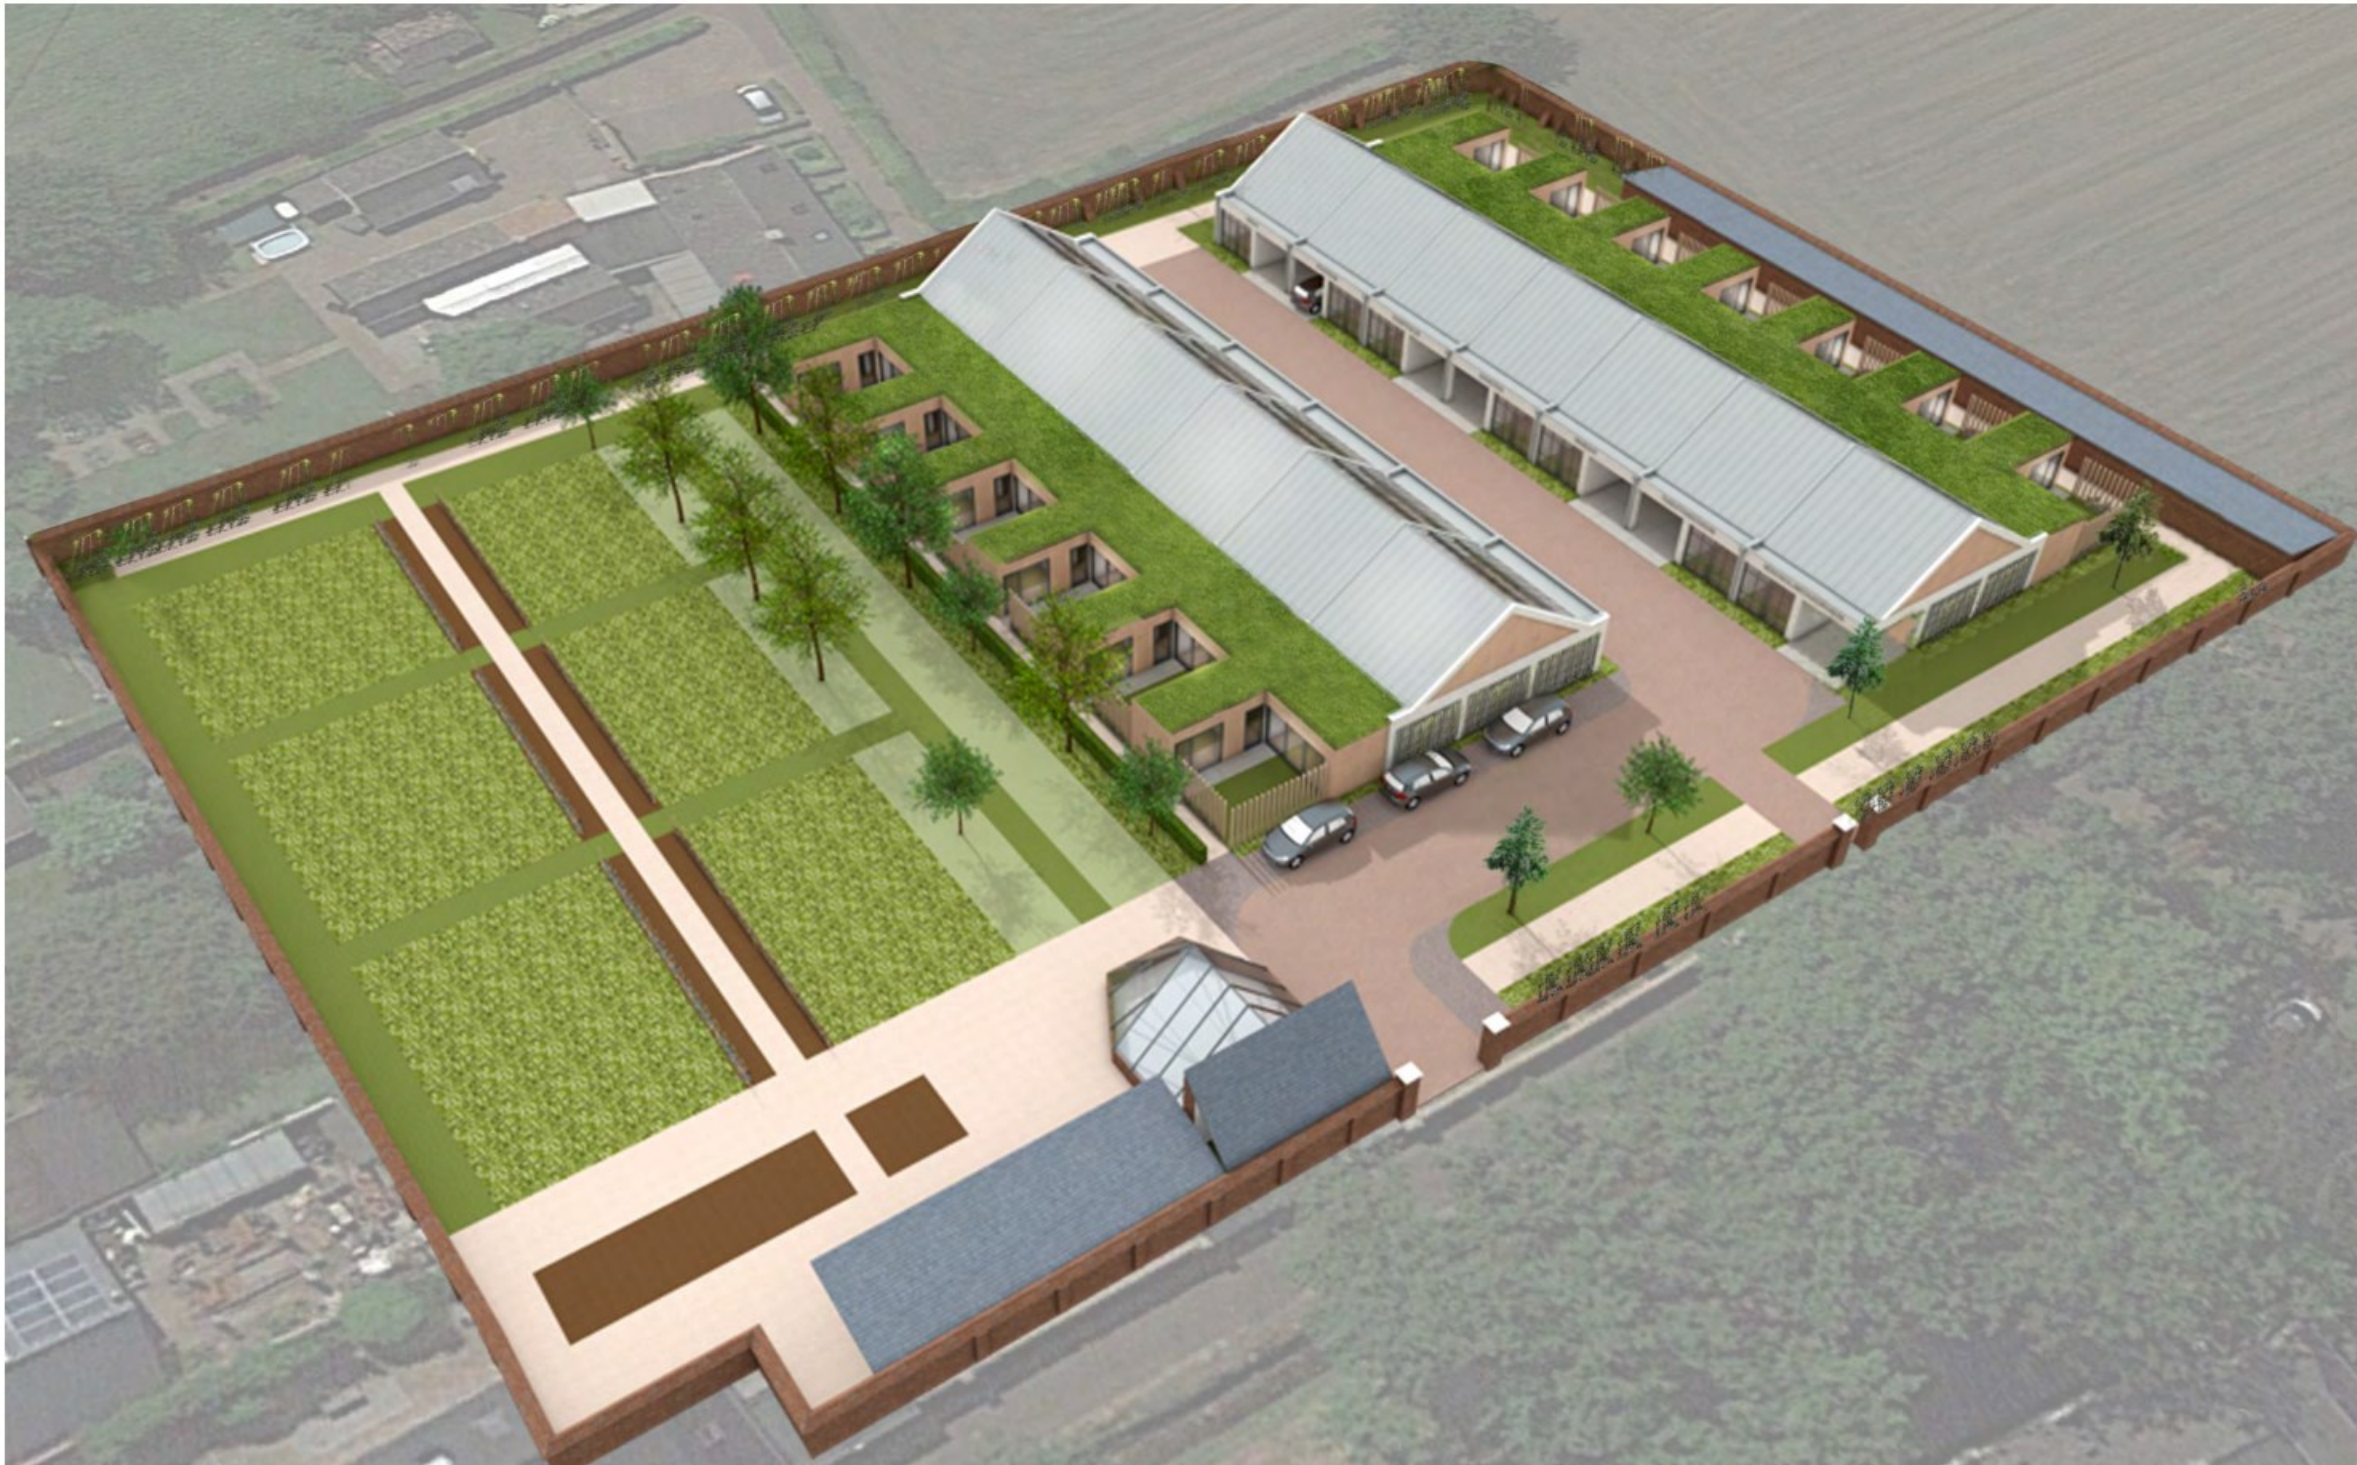
Vogelvlicht impressie van de ommuurde moestuin.  
Erfgoed

Met het herbestemmingsplan zal de in onbruik geraakte en voor het publiek afgesloten ommuurde (moes-)tuin in gebruik worden genomen als een gecombineerd woon- en groengebied. Een rondwandeling binnen de ommuring wordt voor het publiek toegankelijk. Langs de muur wordt een aantrekkelijke groenzone ingericht. De moestuin is voor productie en niet permanent opengesteld, maar wel goed zichtbaar vanuit het publiek toegankelijke gebied. De ommuurde tuin zal op deze wijze weer beleefd kunnen worden als een volwaardig onderdeel van het landgoedensemble van Kasteel Gemert.

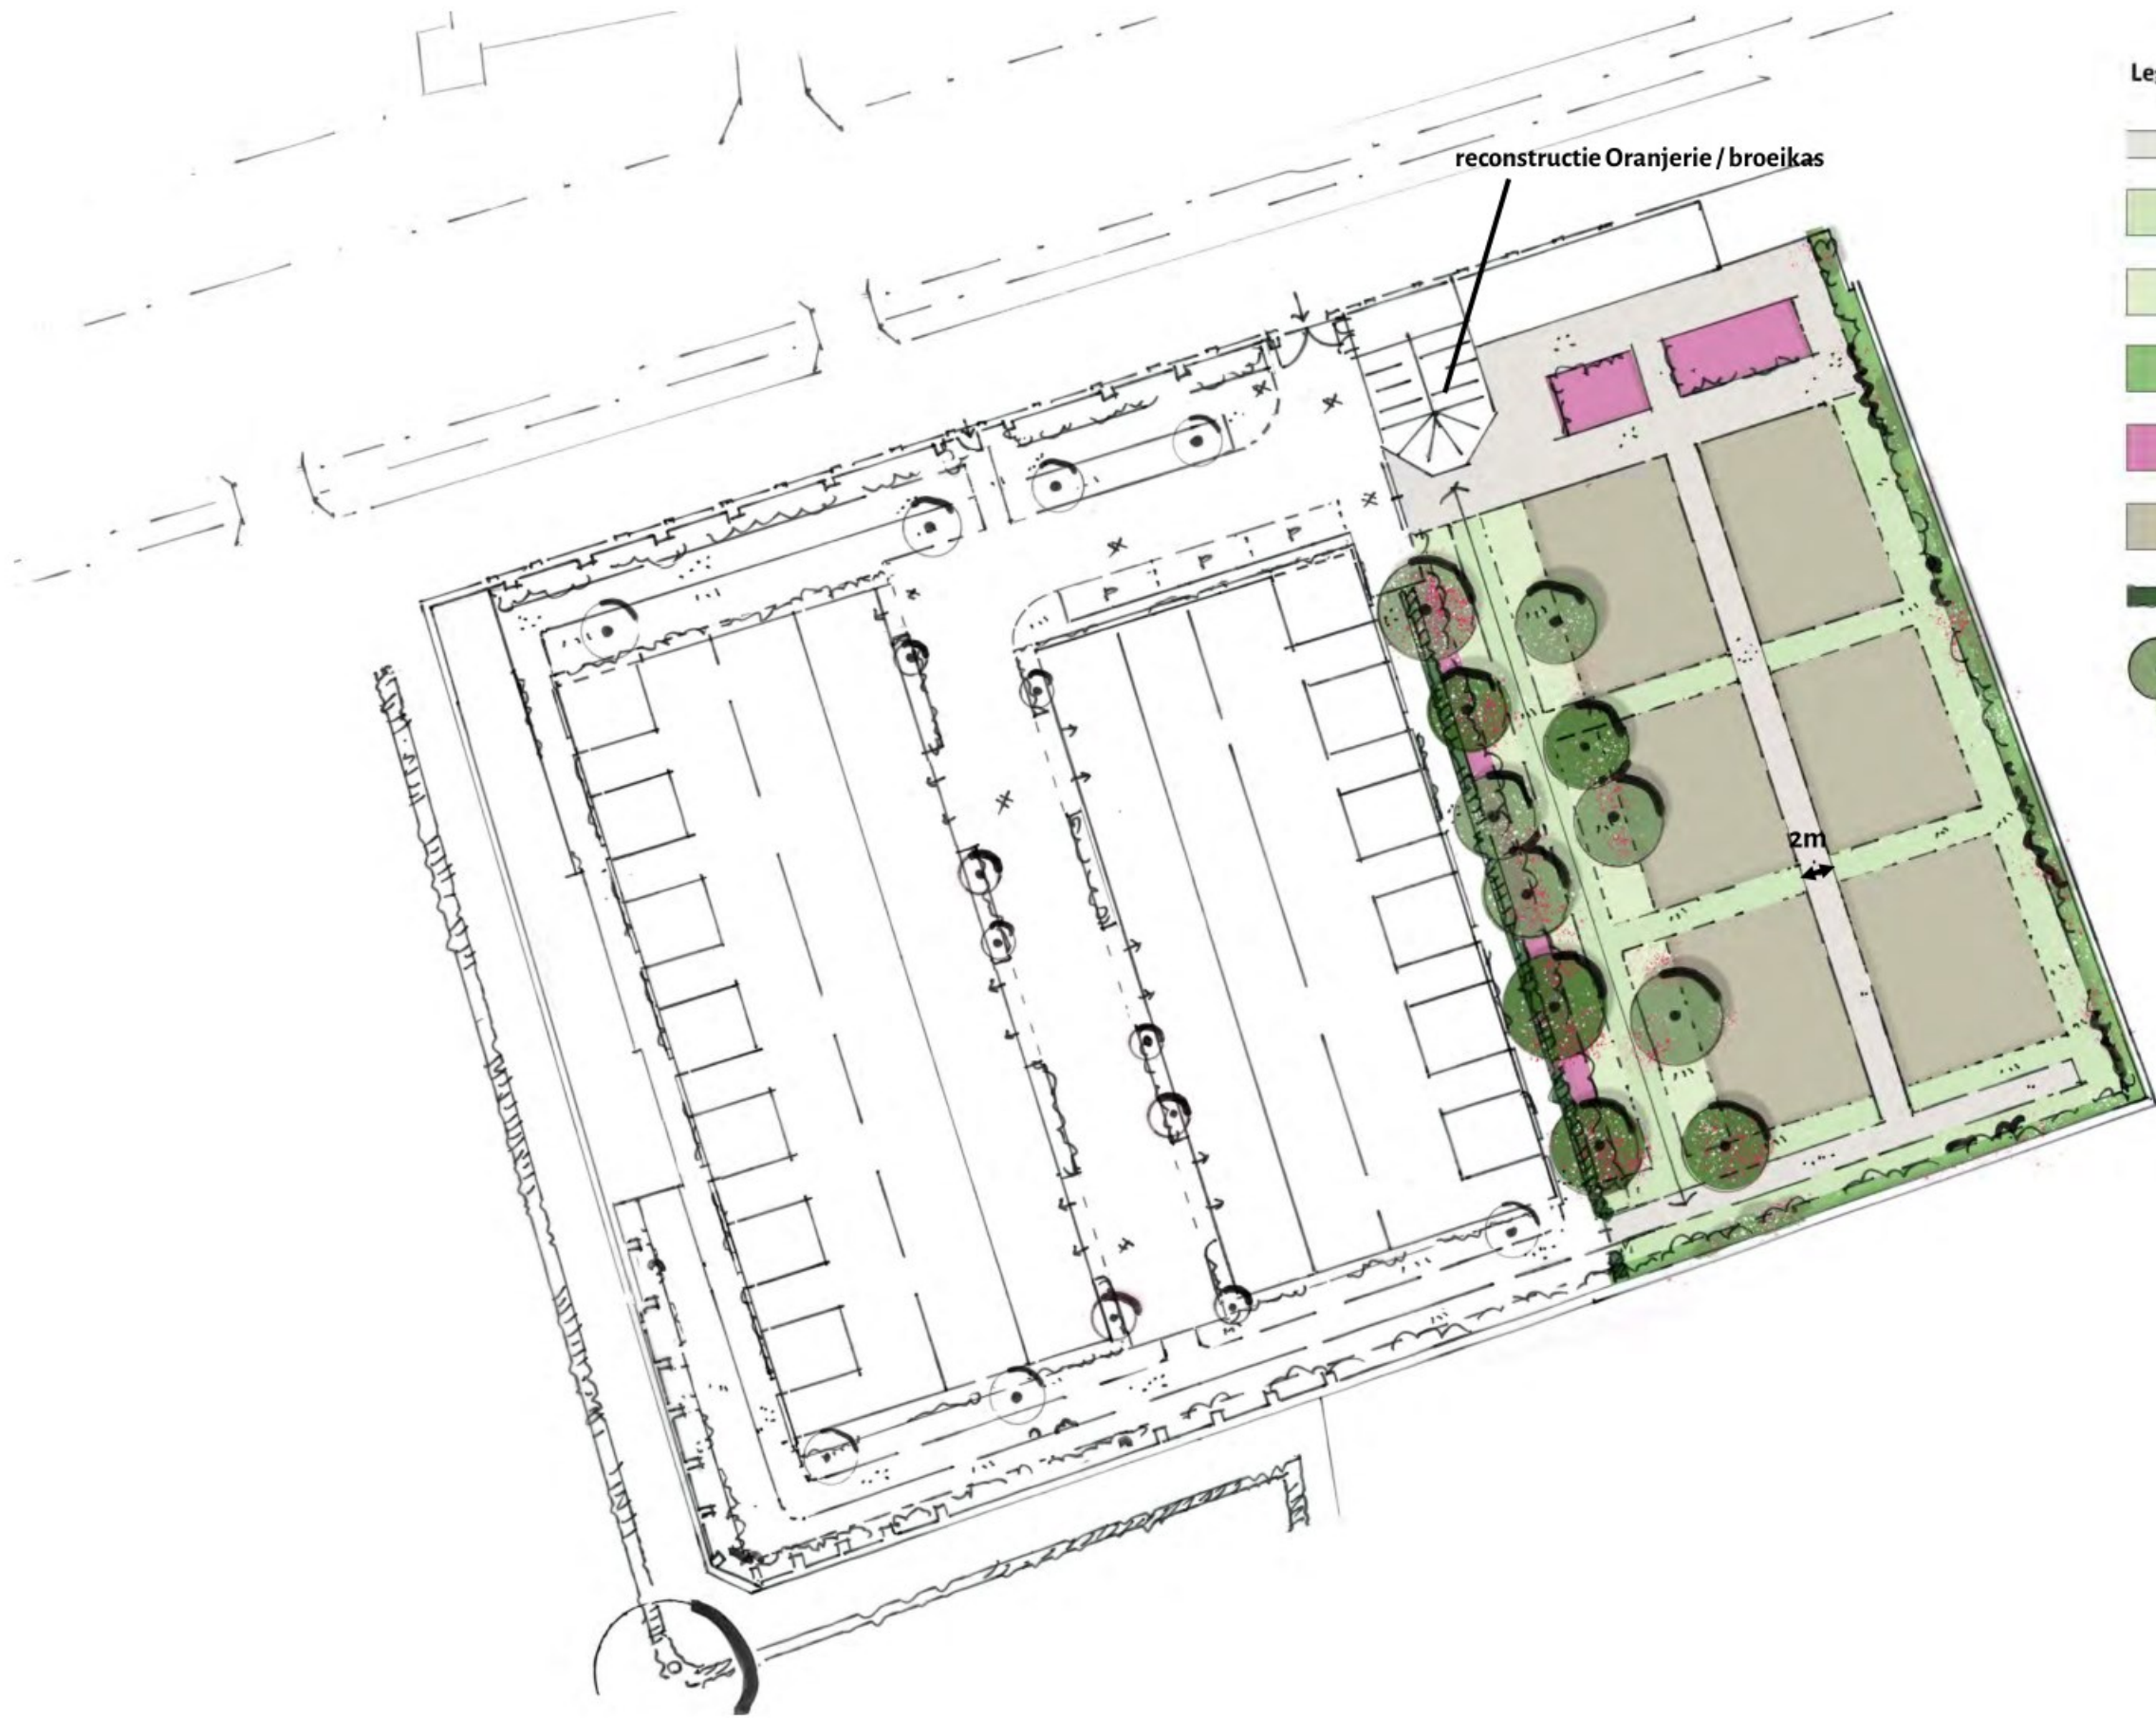
**Legenda groenplan de herstelde moestuin**

-   paden in halfverharding
-   gazon en graspaden
-   gras onder de fruitbomen, extensief met stinzevegetatie
-   plantvakken met leifruit, bessenstruiken, en tuinkruiden langs de tuinmuur
-   plantvakken met kruidachtige, bloemrijke vaste planten en snijbloemen
-   teeltvakken moestuin
-   haag
-   fruitbomen, hoogstam

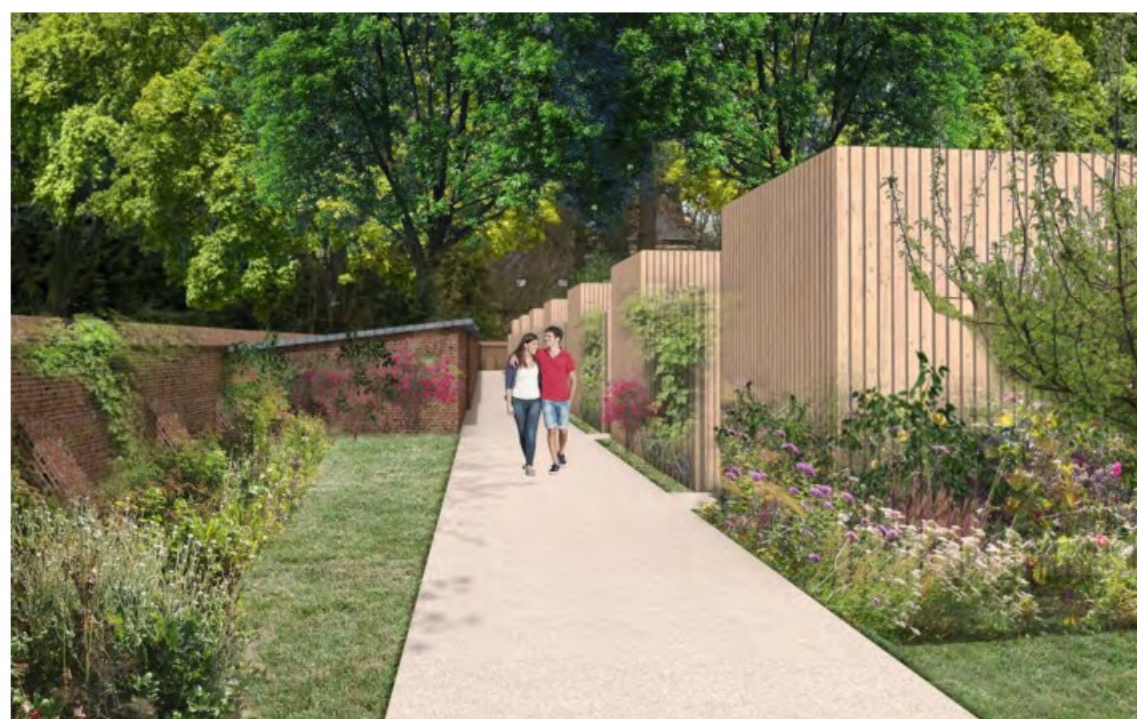
Impressie van het rondgaande pad langs de tuinmuur.

Langs de tuinmuur wordt, geïnspireerd op en conform de oude moestuinrichting, een pad in halfverharding aangelegd als rondwandeling voor bezoekers en als ontsluitingspad voor de privétuinen bij de woningen. Vanaf het pad is er uitzicht op de moestuin.

De muur, de zichtbaarheid daarvan en het behoud van de waardevolle muurbeplanting is het uitgangspunt van het groenontwerp voor de beplantingsvakken langs de voet van de muur. Het betreft een beplanting van onder andere bodembedekkers, varens, heesters en klimplanten tegen de muren, passend bij de huidige begroeiing en 'patina' van de muur met (korst-)mossen, varens en muurleeuwenbek. In het noordelijke beplantingsvak wordt een opstelplaats voor vuilcontainers en het pad naar de kleine poort in de tuinmuur uitgespaard. In de breedste gazonbermen langs het pad worden compacte vrijstaande fruitbomen geplant, zodat er een doorlopend geheel ontstaat met beide tuindelen.

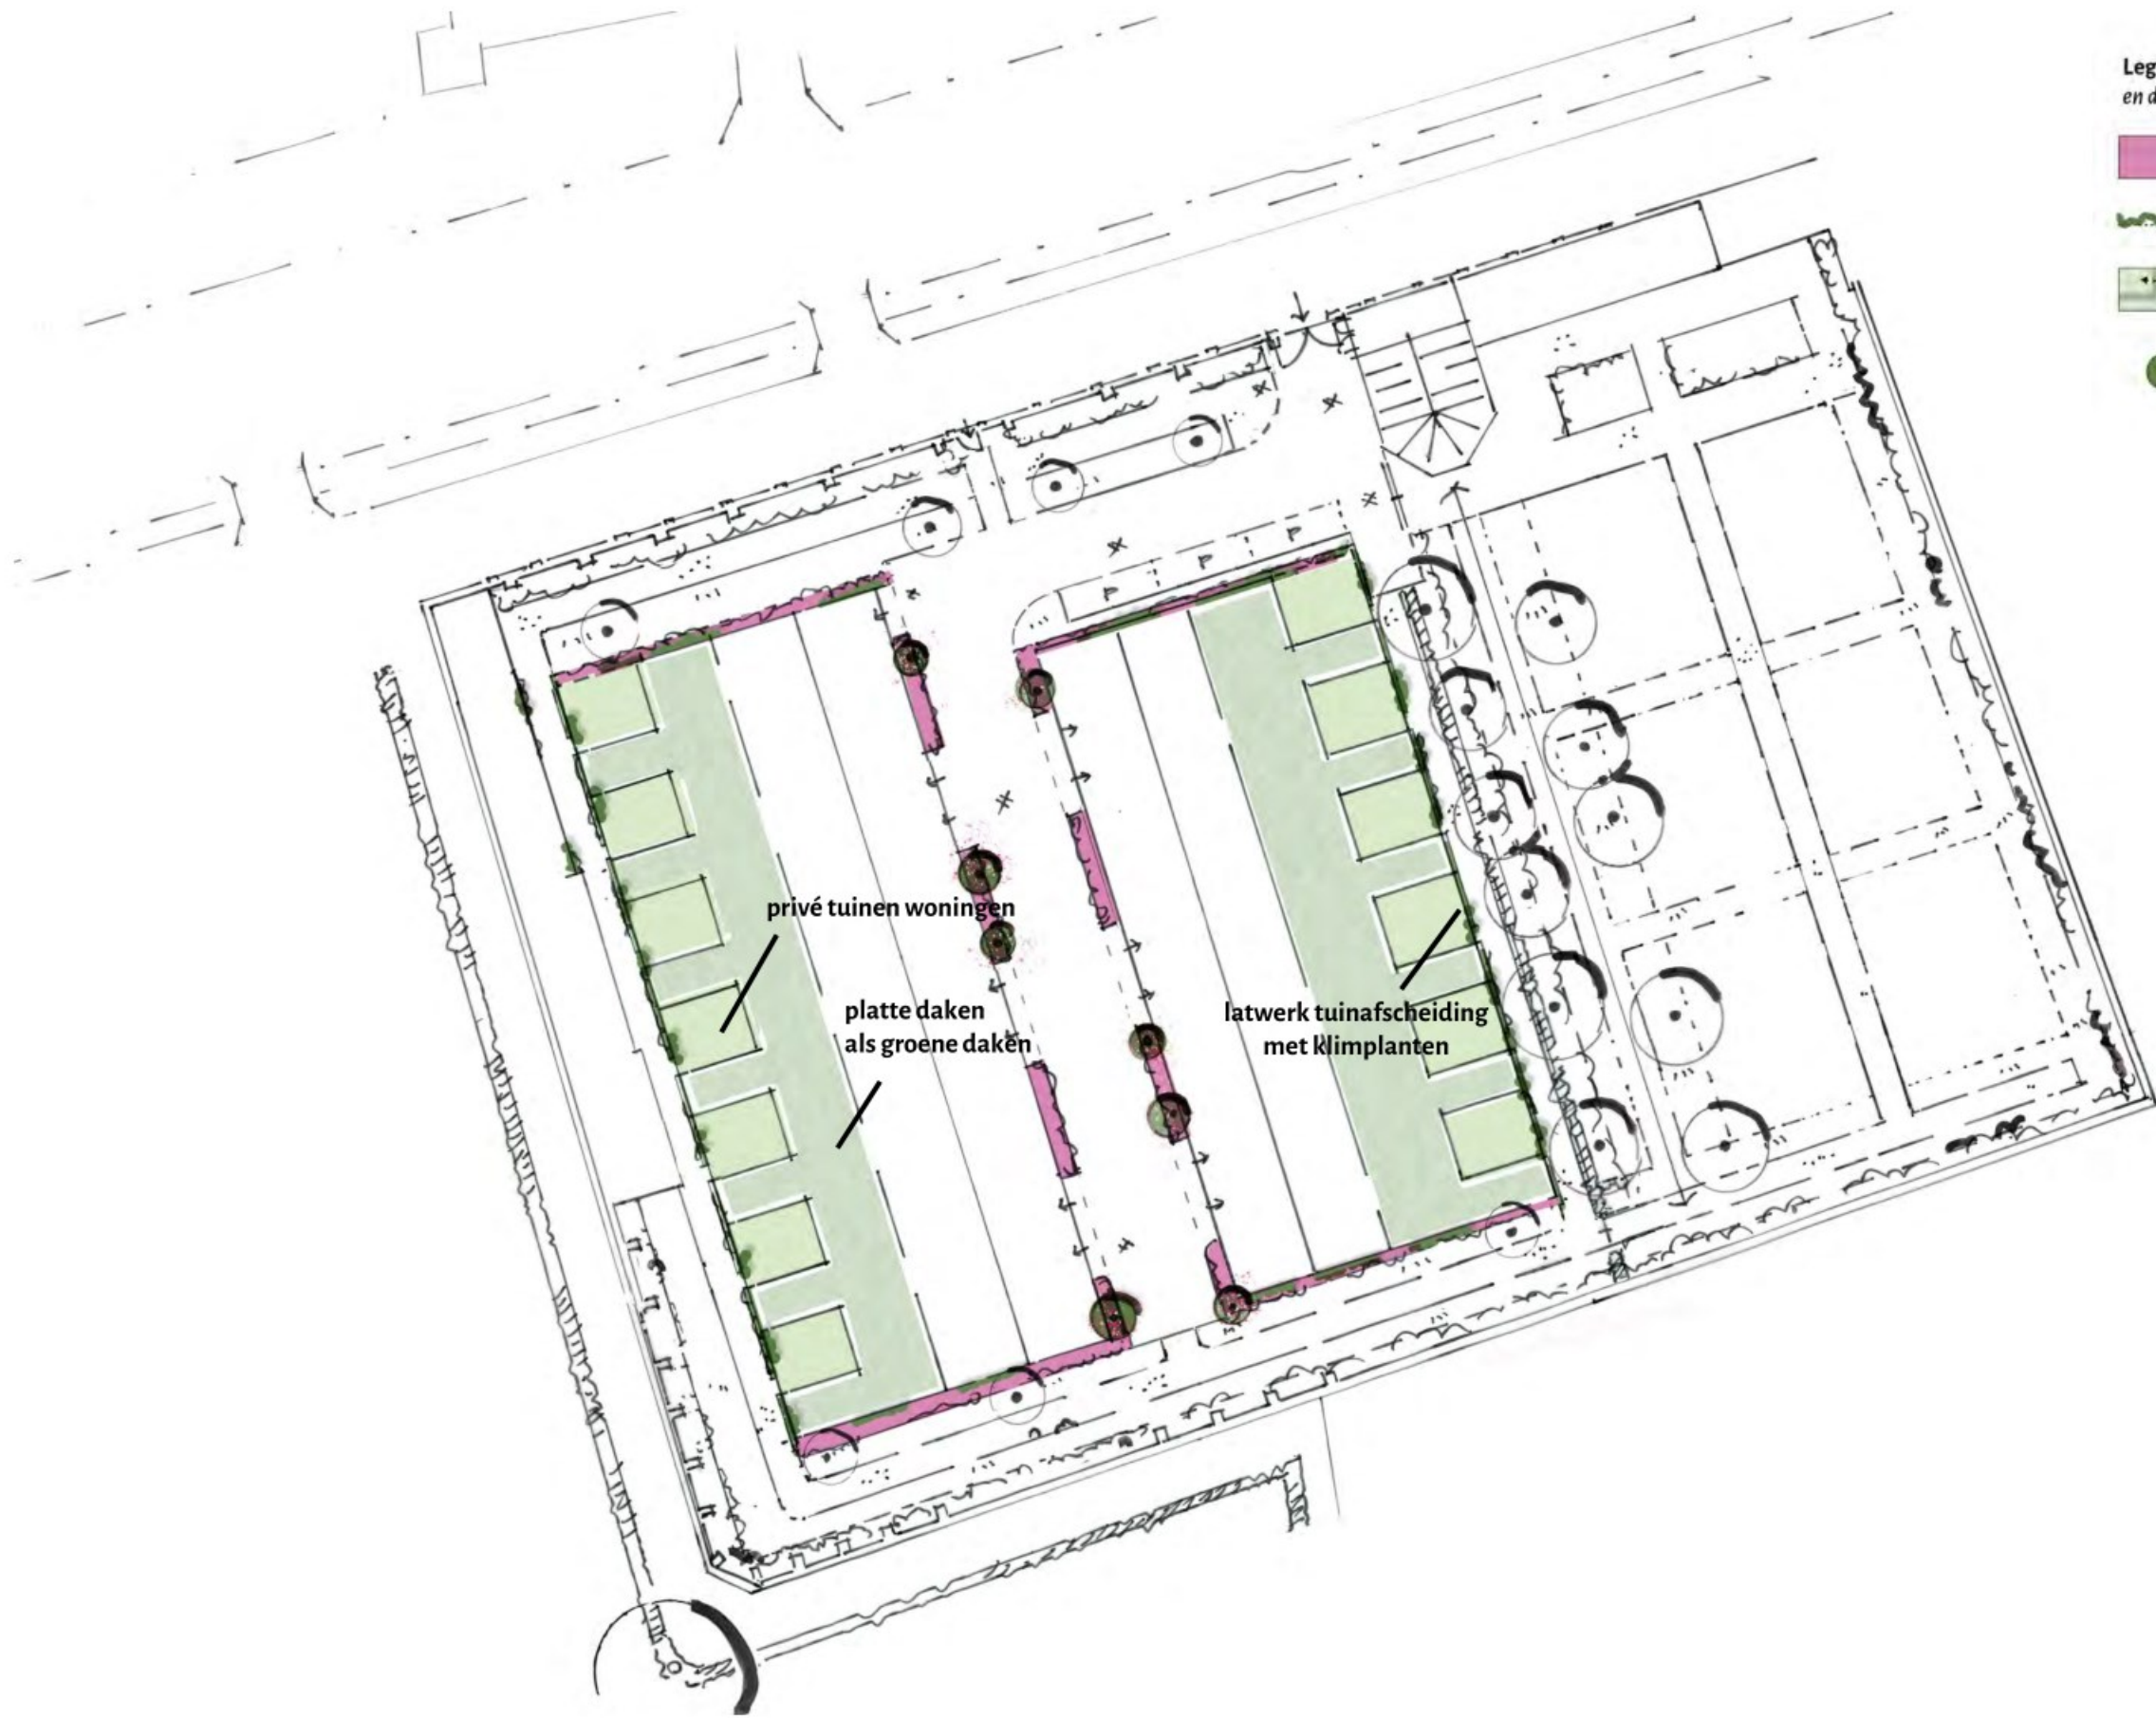
**Legenda groenplan woongebied: middenpad en de kruidenborders langs de gevels**

- plantvakken met kruidachtige beplanting langs de gevels
- latwerk tuinafscheiding met klimplanten
- overig groene inrichting: privé tuinen bij de woningen; platte groene daken (sedum)
- kleinblijvende zuilvormige fruitbomen bij de opritten

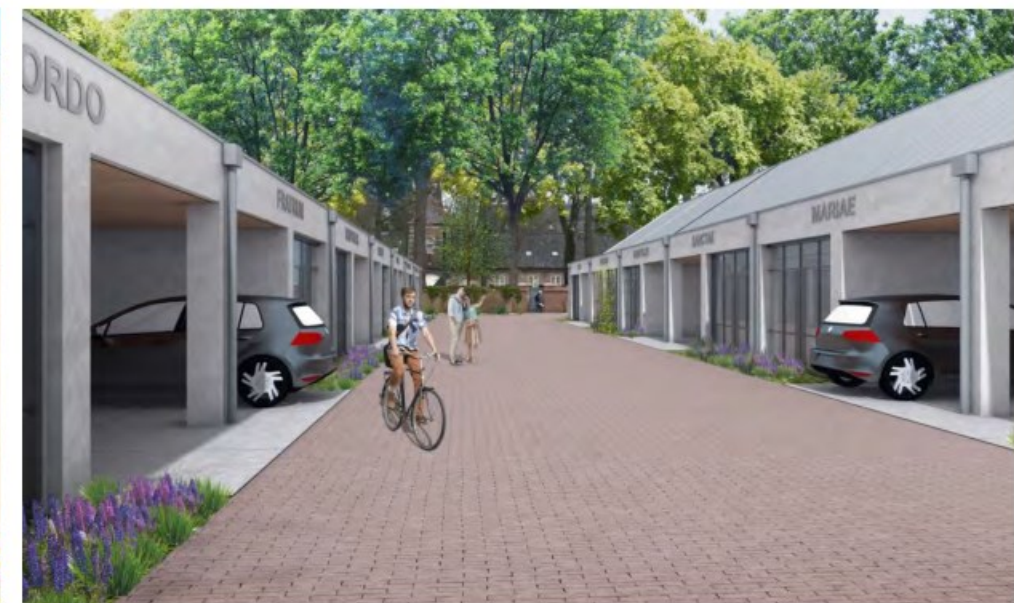
Impressie van het middenpad. Erfgoed
