VERKENNEND BODEMONDERZOEK

Conform NEN 5740

Kaweide 8, Milheeze

Rapportnummer : 218-MKa8-vo-v1

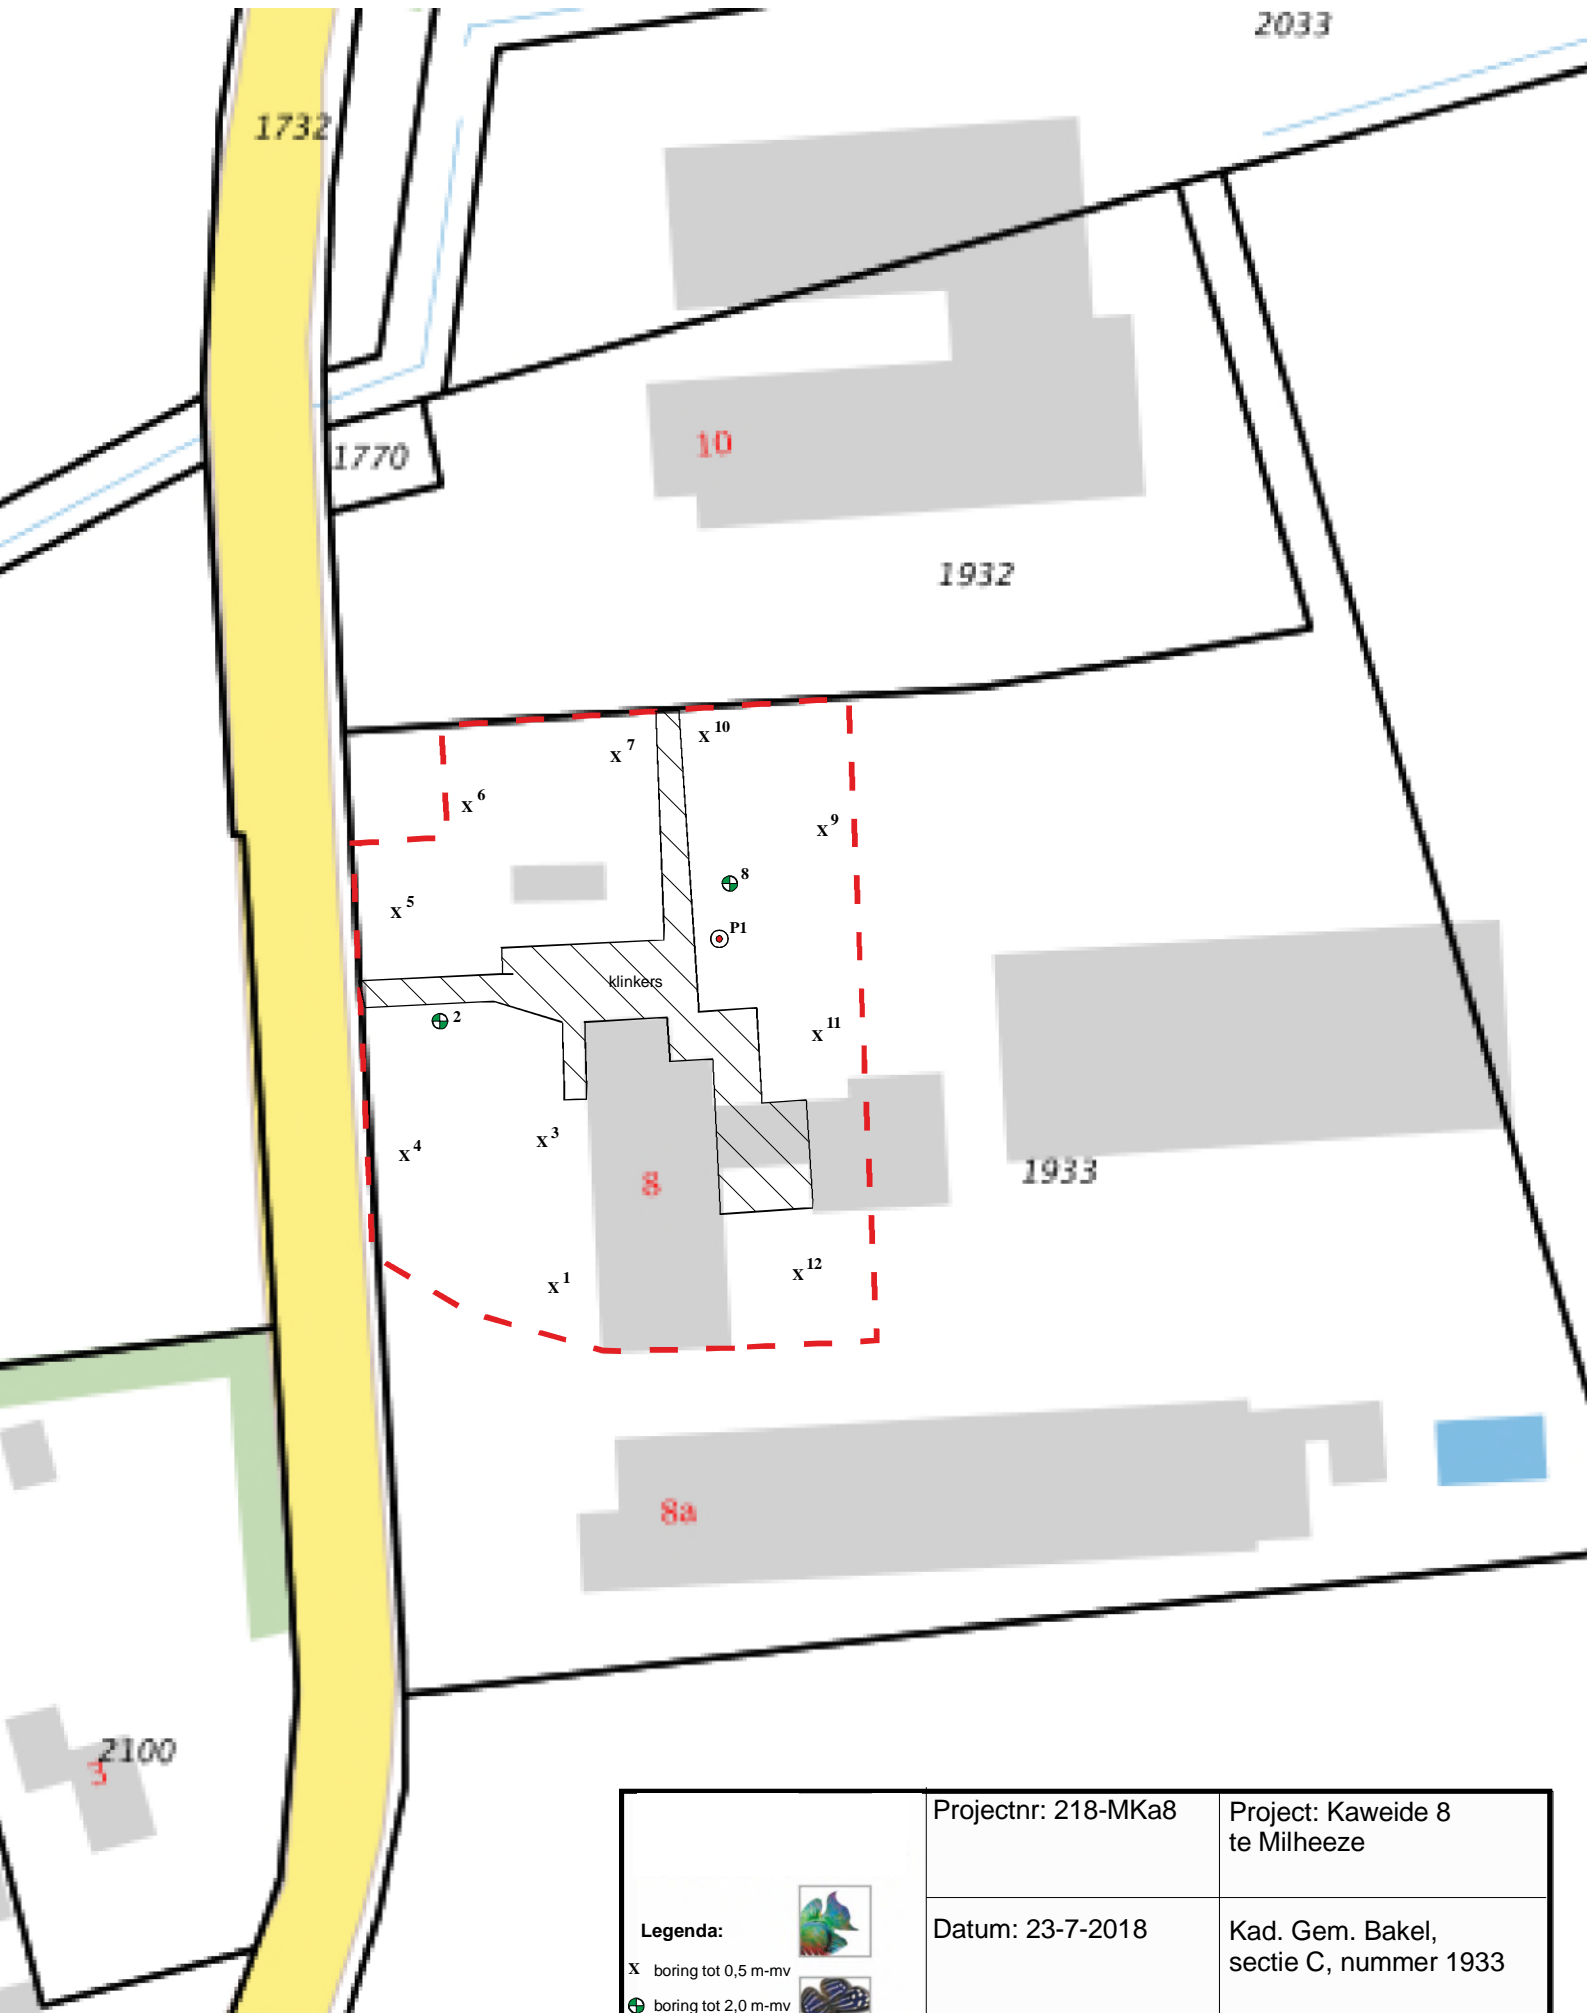
Bijlage 1a : Situatie- en boorpunttekening

Projectnr: 218-MKa8	Project: Kaweide 8 te Milheeze
	Datum: 23-7-2018	Kad. Gem. Bakel, sectie C, nummer 1933
	Schaal 1: 820	Onderzoekslocatie met situering boringen Grondwaterstroming: W-NW Strategie: 10-2-1 2-1-1
	Get: WvA	Bijlage 1a

De boorpunten zijn aangegeven op de tekening in bijlage 1a.

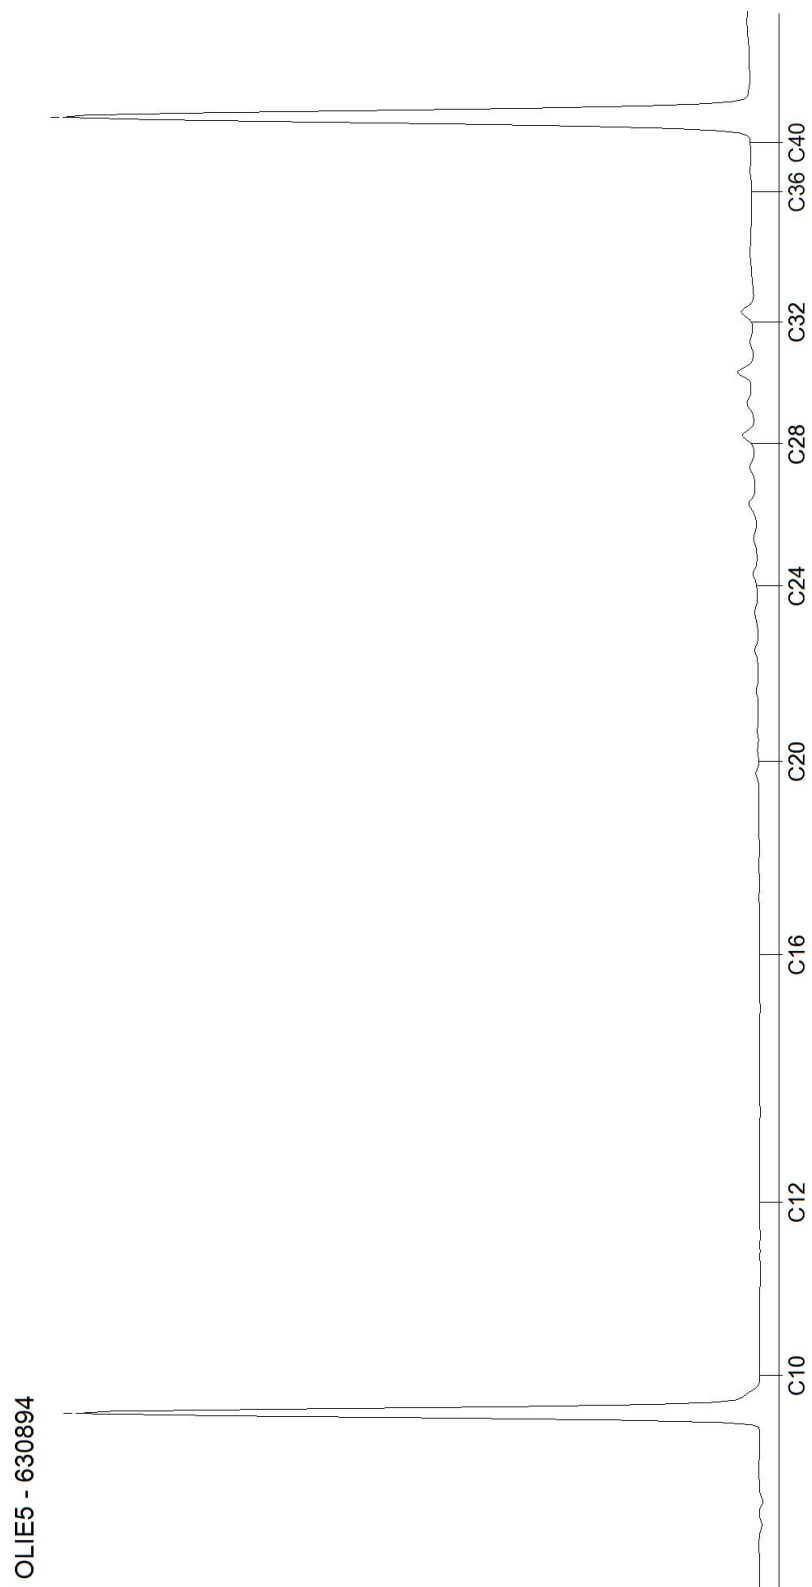
CHROMATOGRAM for Order No. 783665, Analysis No. 630894, created at 26.07.2018 10:32:37

Monsteromschrijving: MIX(7.1 + 8.1 + 9.1 + 10.1 + 11.1 + 12.1)

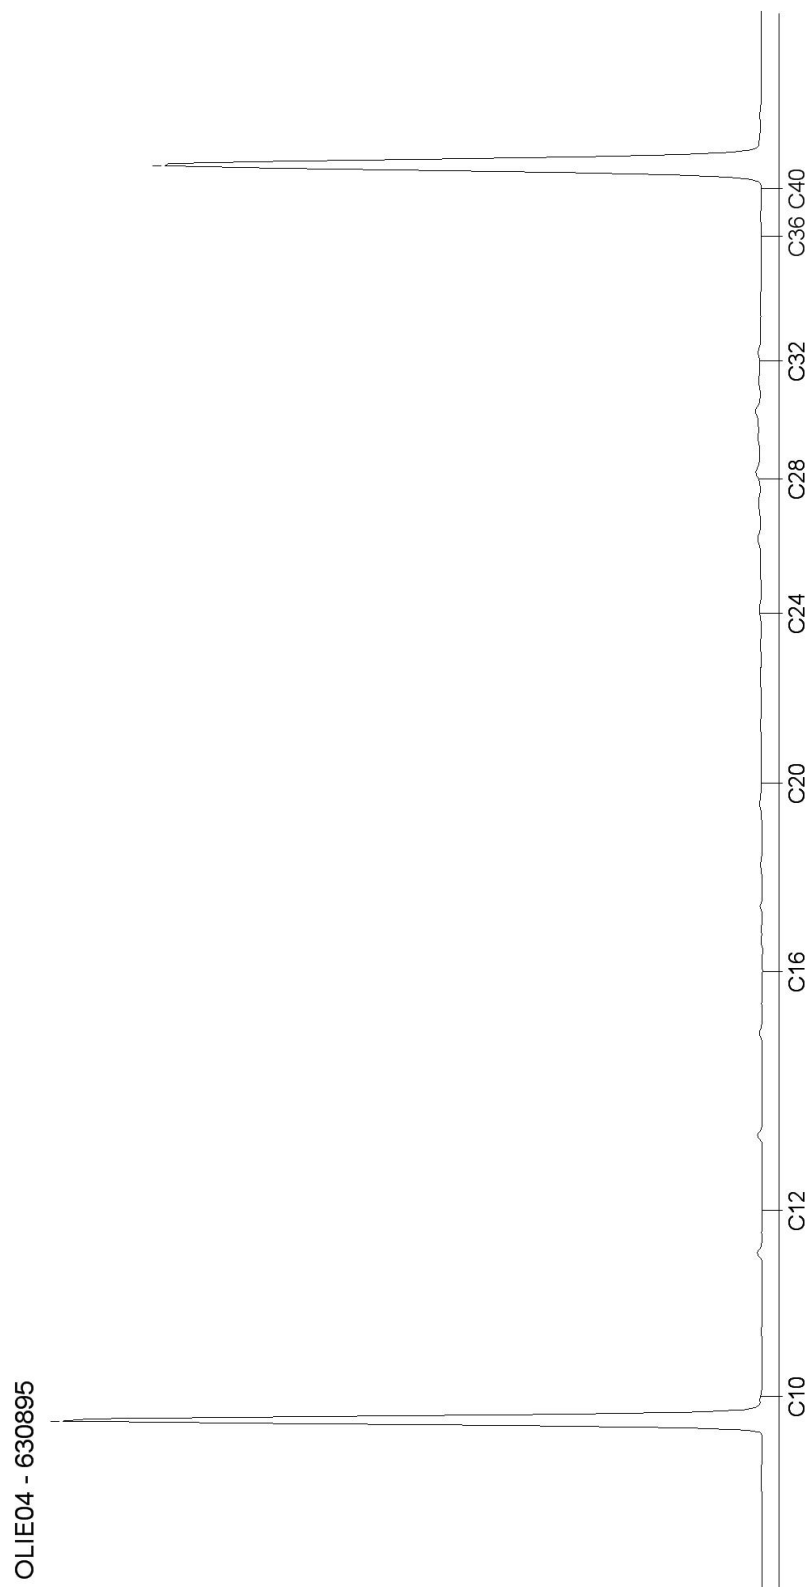
CHROMATOGRAM for Order No. 783665, Analysis No. 630895, created at 26.07.2018 11:14:12

Monsteromschrijving: MIX(2.2 + 2.3 + 2.4 + 8.2 + 8.3 + 8.4)

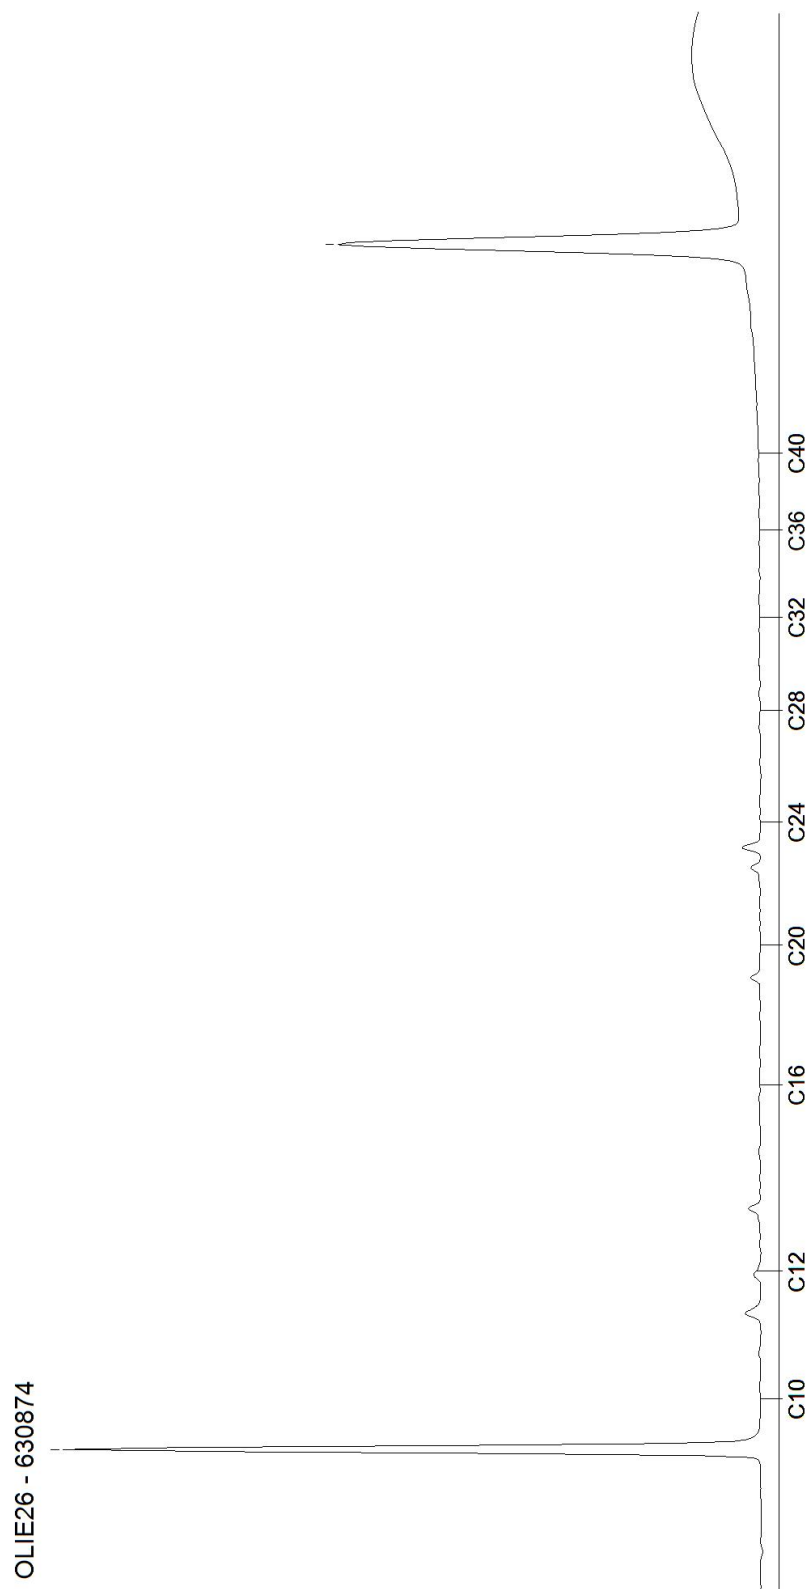
CHROMATOGRAM for Order No. 783664, Analysis No. 630874, created at 25.07.2018 07:13:06

Monsteromschrijving: P1, grondwater
