**RAPPORT**  
**Verkennd bodemonderzoek**  
**Kerksedriessen 3 te Bakel**

Aeres Milieu projectnummer AM17252

| Aanleiding onderzoek | : Herontwikkeling van de locatie (nieuwbouw van 2 woningen) |

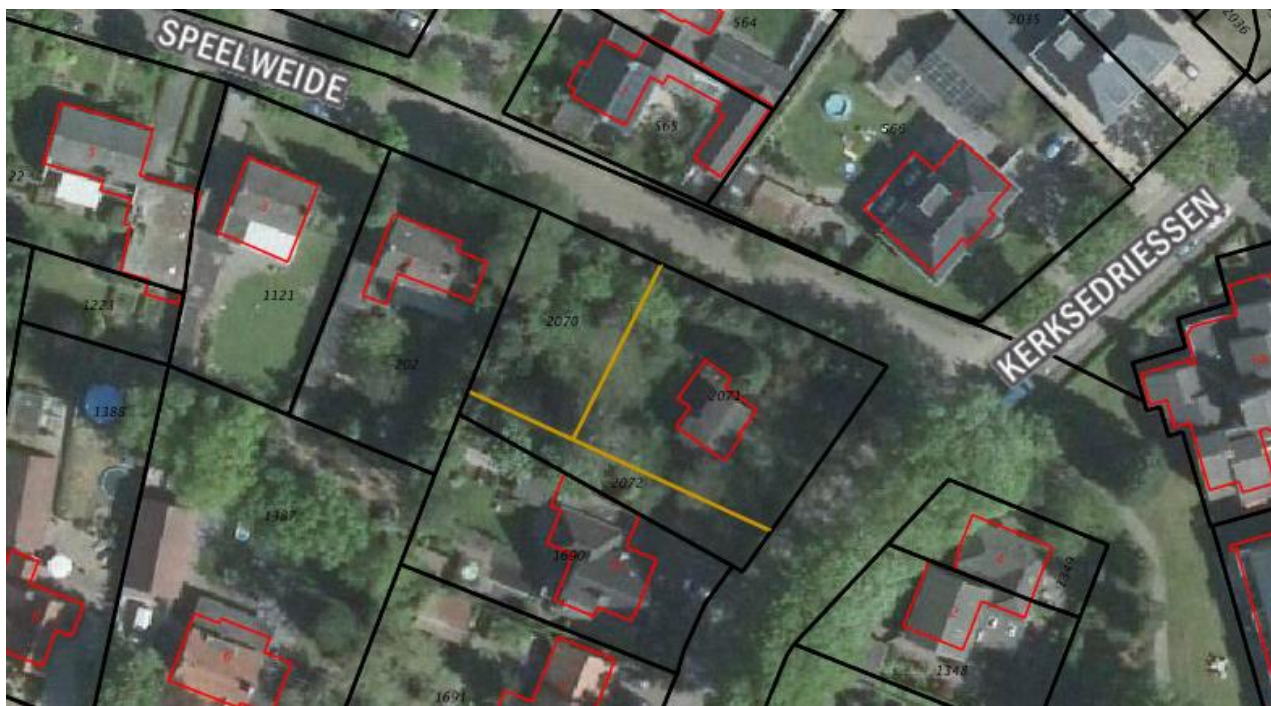
Afbeelding 1: globale begrenzing onderzoekslocatie (bron luchtfoto: PDOKviewer)

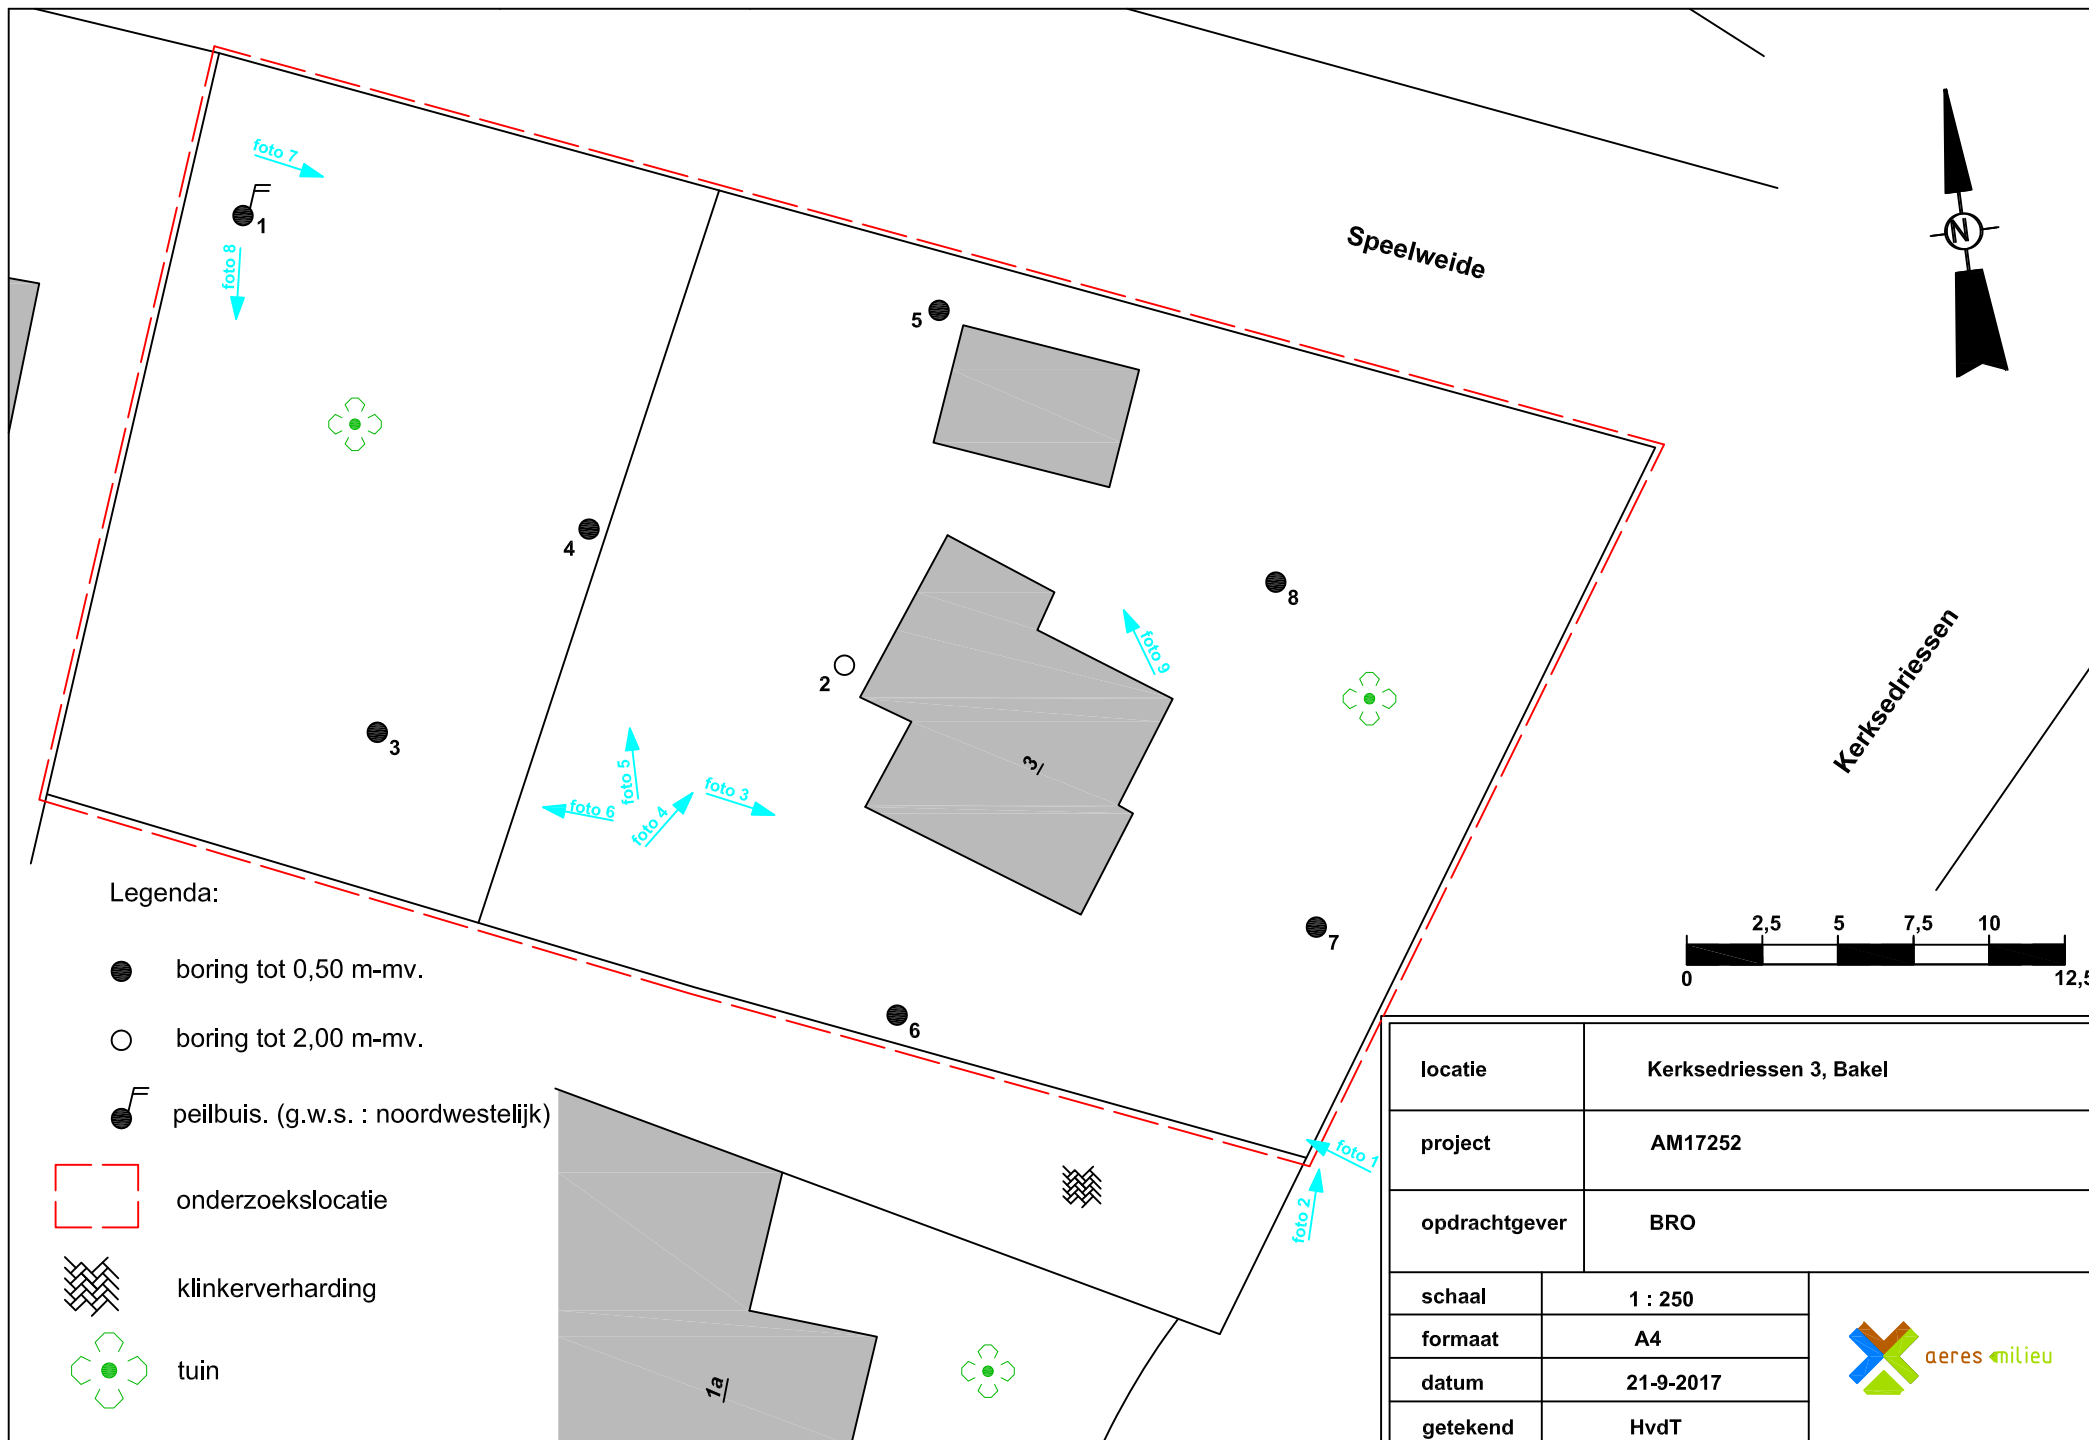
Situatietekening onderzoekslocatie met boorpunten

De boringen zijn verricht met behulp van de Edelmanboor ( $\varnothing$  7 of 10 cm). Zie voor de boorpuntlocaties bijlage 3.
