**Rapport** : Verkennd bodemonderzoek  
Helmondsestraat 48a  
Bakel

**Kenmerk** : 1296.19.171.r2

**Opdrachtgever** : Van Dun Advies B.V.  
Postel 8  
5711 ET Someren

29 mei 2018

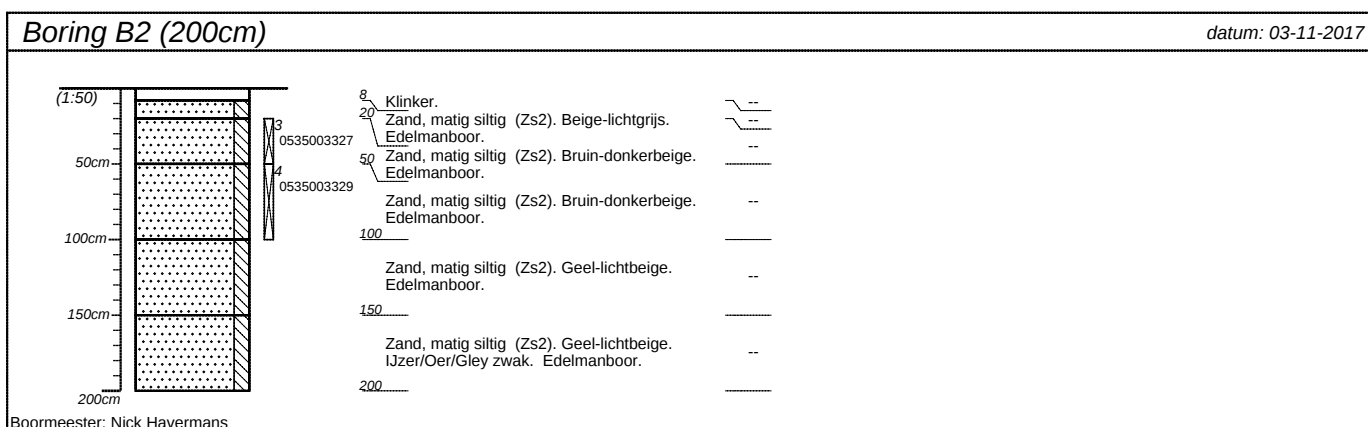
De bodem ter plaatse is globaal als volgt opgebouwd: Vanaf maaiveld is tot circa 4,7 m -mv een zandpakket aangetroffen, hieronder is tot circa 5,0 m -mv (einde boordiepte) een leempakket aangetroffen. Het vrijgekomen boormateriaal is zintuiglijk beoordeeld op geur, kleur en samenstelling en beschreven in boorprofielen (zie bijlage 2).
