Verkennend bodemonderzoek  
Elsenstraat ong. te Milheeze

**Titel:** verkennend bodemonderzoek Elsenstraat ong. te Milheeze

**Status:** definitief

**Datum:** 14 november 2017

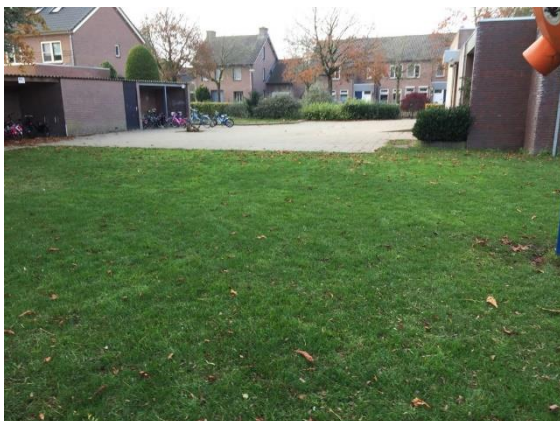
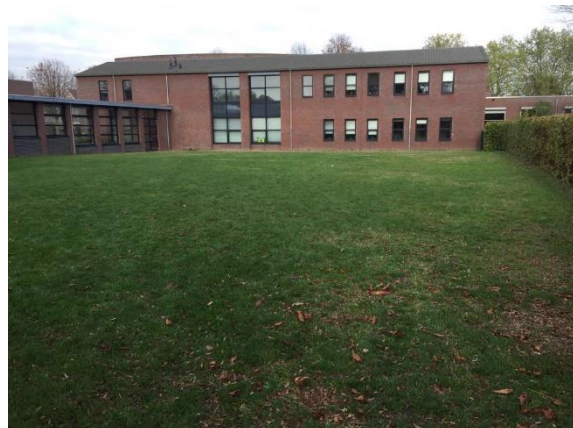
**Afbeelding 1 en 2: Overzichtsfoto's onderzoekslocatie, x = 182.138 y = 390.425**
