Toelichting tweede aanvulling subsidieaanvraag

Object: Moestuinmuur – Kasteel Gemert
Adres: Bij: Ridderplein 15
Postcode en Plaats: 5421 CW Gemert

BOUWTECHNISCHE OPNAME (Ommuurde moestuin)

KASTEEL GEMERT te Gemert

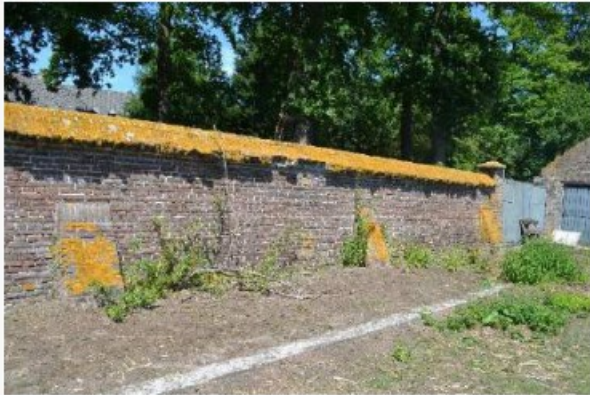
Veel algenvorming op ezelsruggen

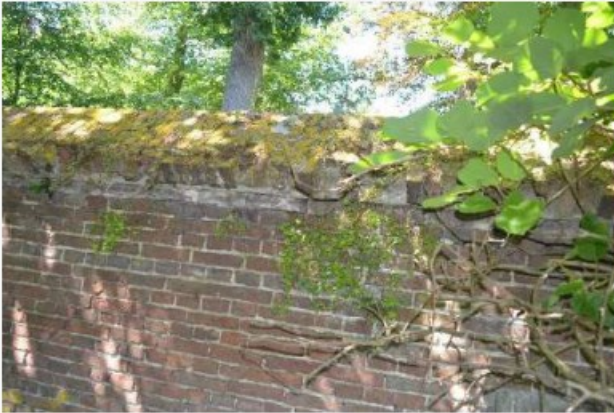
Slechte staat ezelsrug

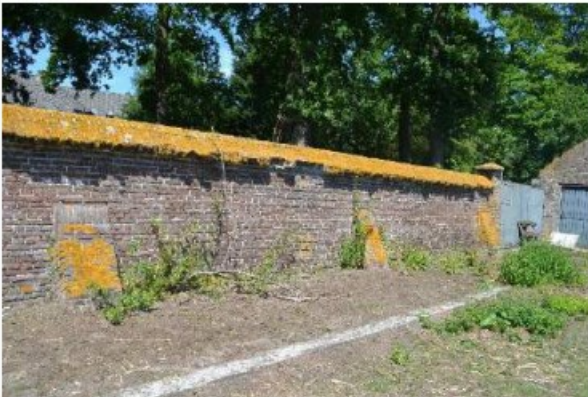
Veel algenvorming op ezelsruggen

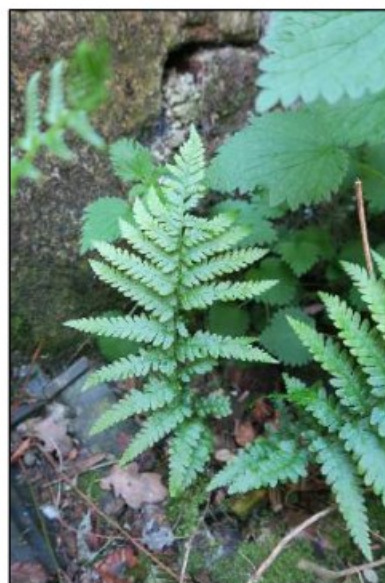
Foto 9. Blaasvaren

Tijdens het veldbezoek is in een van de ingestorte schuurtjes een blaasvaren (§3.3 Wnb) aangetroffen, dit is een beschermde (muur)plant, zie foto 9.
