**Bouwhistorische verkenning met waardestelling  
Hoeven 6 te Milheeze  
Gemeente Gemert-Bakel  
M. van de Looi**

Oorspronkelijke functie : kortgevelboerderij  
Huidige functie : kortgevelboerderij  
Bouwjaar : 1932  
Architect : Harrie van Hoof  
Bezoekdatum : 20 augustus 2020  
Redactie : 24 september 2020  
Rapportagedatum : september 2020

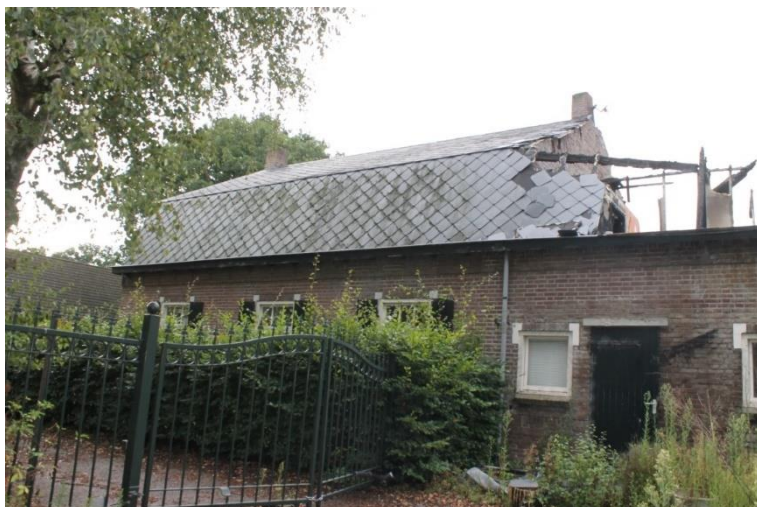
*Rechterzijgevel van het woondeel met aansluitend het bedrijfsdeel*

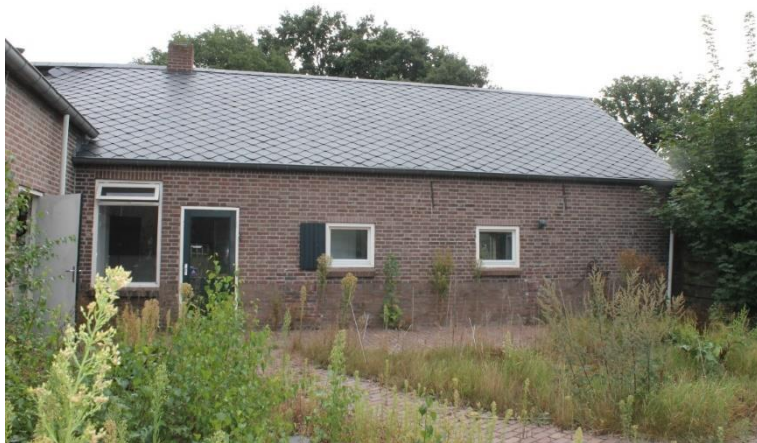
De achtergevel van de aanbouw heeft de nodige wijzigingen ondergaan. Ook hier is niet met zekerheid te zeggen of de gevel deels opnieuw is opgetrokken, terwijl onregelmatigheden/inboetwerk in de kopgevel daar wel op duiden. Links in de gevel, bij de aansluiting met het bedrijfsdeel, een later aangebracht venster met bovenlicht en gemetselde raamdorpel, vermoedelijk te dateren in de jaren zestig of zeventig van de twintigste eeuw. Rechts daarvan een later aangebrachte loopdeur met aan de linkerzijde onregelmatigheden in het metselwerk. Rechts van de deur twee later aangebrachte rechthoekige vensters onder rollaag en met gemetselde raamdorpel. Rechts en links van deze vensters is het metselwerk onregelmatig. In de gevel is rechts en links naast de twee vensters inboetwerk zichtbaar, vermoedelijk van het dichtzette van twee varkensdeurtjes.

*Achtergevel aanbouw*

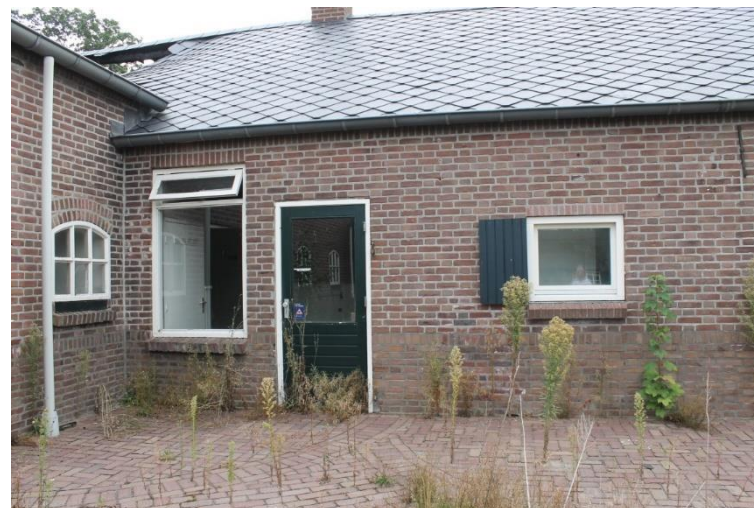
*Links later aangebracht venster met loopdeur.*

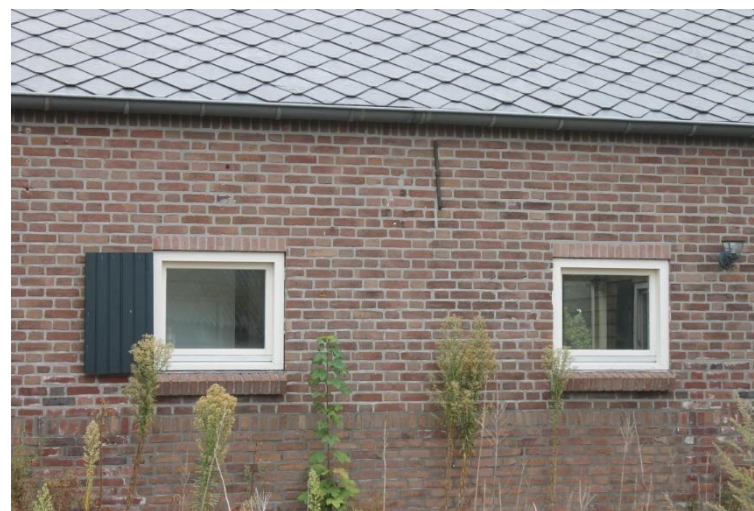
*Twee vernieuwde vensters*

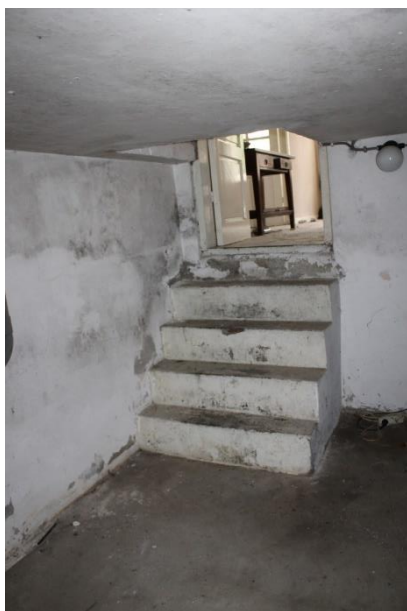
aangesmeerd met cement. Of deze trap de oorspronkelijke is is hierdoor niet vast te stellen. De kelder is voorzien van een later gerealiseerde betonvloer. De toegang tot de opkamer zat, volgens de bouwtekening uit 1932, samen met de trap tot de verdieping in de keuken naast de toegang tot de kelder. De trap is vernieuwd op een andere plaats waardoor de opkamer is verkleind. De oorspronkelijke houtenvloerafwerking van de opkamer is gehandhaafd bij de verkleining. De wijzigingen stammen uit het einde van de jaren negentig van de twintigste eeuw.

*Afgesmeerde trap*

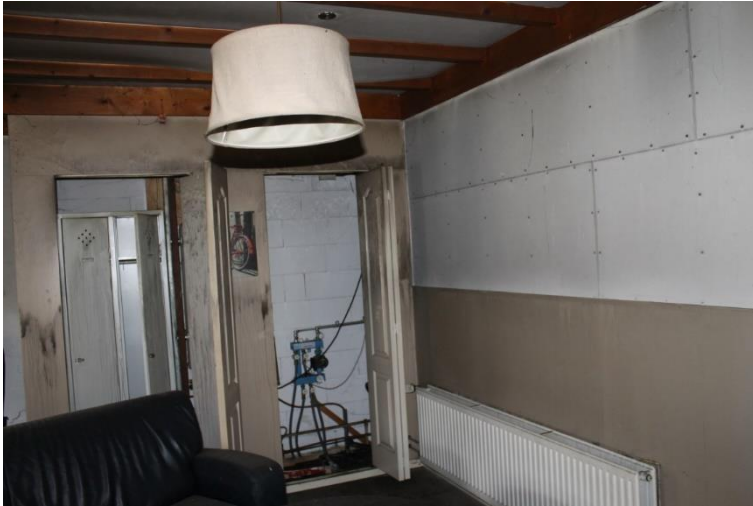
De aanbouw onder lessenaarsdak is vermoedelijk (grotendeels) opnieuw opgetrokken. Op de bouwtekening in 1932 is de ruimte niet ingedeeld en bedoeld als bergplaats. De huidige indeling dateert vermoedelijk uit de jaren negentig van de twintigste eeuw.

*Later aangebrachte indeling*

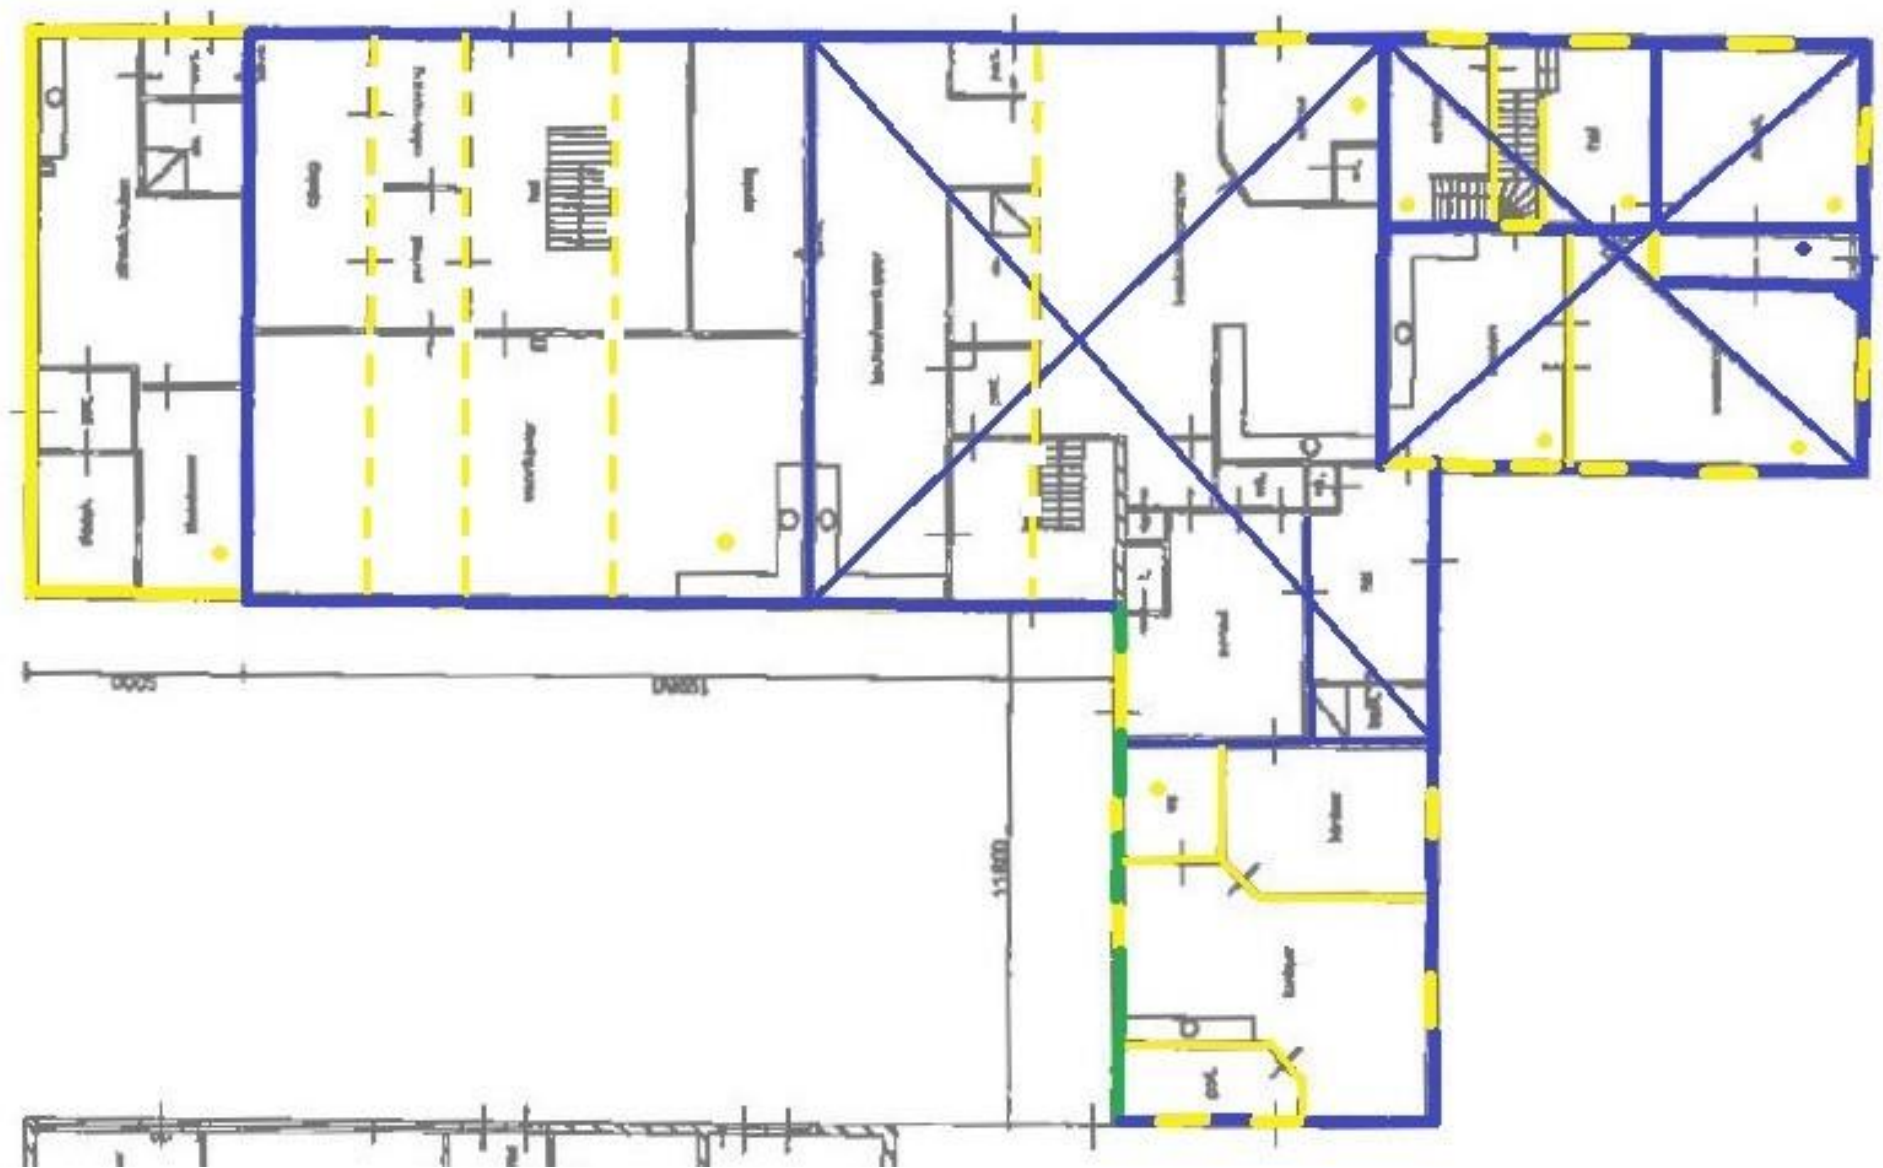
*Waardestellingsrepresentatietekening begane grond*  
 Bouwhistorische verkenning Hoeven 6 te Milheeze

a. Begane grond: cat. 1 en 3

Alle houten balklagen en houten (verdiepings)vloeren hebben een hoge monumentwaarde als onderdeel van de oorspronkelijke constructie. Dit geldt eveneens voor betonnen verdiepingsvloer die tijdens de bouw van de boerderij in de stal van het bedrijfsdeel is aangebracht. Het restant van de ingekorte hal met een kamer links en recht hal, de kelder met verkleinde opkamer vertegenwoordigt eveneens een hoge monumentwaarde als onderdeel van de oorspronkelijke structuur. De nog aanwezige binnendeuren in de hal en rechter voorkamer met vlaksverdeling en de hoekschouw van natuursteen in de linker voorkamer dateren uit de bouwperiode van de boerderij en zijn van hoge monumentwaarde. De indeling in het bedrijfsdeel is vermoedelijk eind jaren negentig van de twintigste eeuw gewijzigd, is door de brand grotendeels verloren gegaan en vertegenwoordigt een indifferente waarde. De nog aanwezige stalen profielen dateren uit dezelfde periode en zijn eveneens van indifferente waarde. De aanbouw onder lessenaars dak was oorspronkelijk in gebruik als bergplaats en niet ingedeeld. De later aangebrachte indeling dateert uit eind jaren negentig van de twintigste eeuw is daarom van indifferente waarde.

a. Begane grond: cat 1 en 3

De indeling van de haakse aanbouw is eind jaren negentig van de twintigste eeuw gewijzigd ten behoeve van de functiewijziging van varkensstal, stookplaats en spoellokaal naar kantoorruimte. Deze wijziging/indeling vertegenwoordigt een indifferente monumentwaarde. Vermoedelijk zijn de muur tussen de varkensstal en stookplaats en spoellokaal en de muur tussen de stookplaats en het spoellokaal oorspronkelijk en daardoor van hoge monumentwaarde.
